## MAISON ET ATELIER D'HORLOGERIE PUIS DE POLISSAGE PERROT

Bourgogne-Franche-Comté, Doubs  
Maîche  
22 rue de Saint-Hippolyte

Dossier IA25001359 réalisé en  
2015

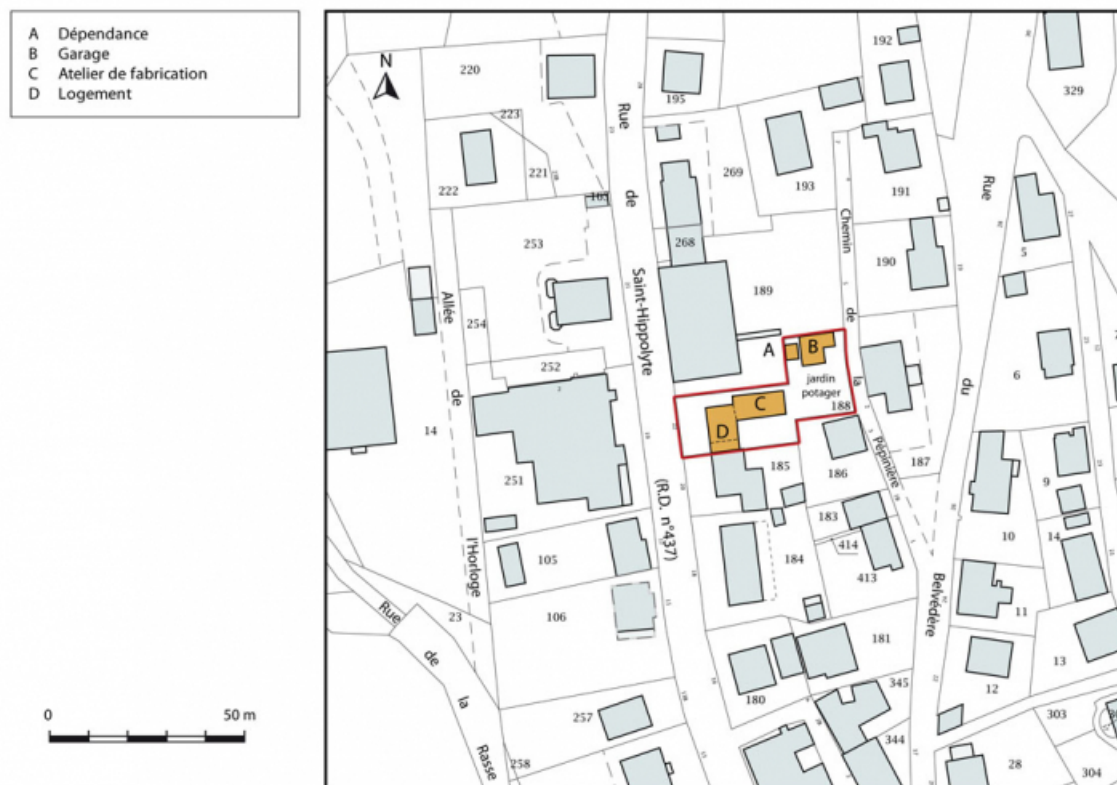
N° de l'illustration : 20152502303NUDA

**Plan-masse et de situation. Extrait du plan cadastral, 2015, section AB.**

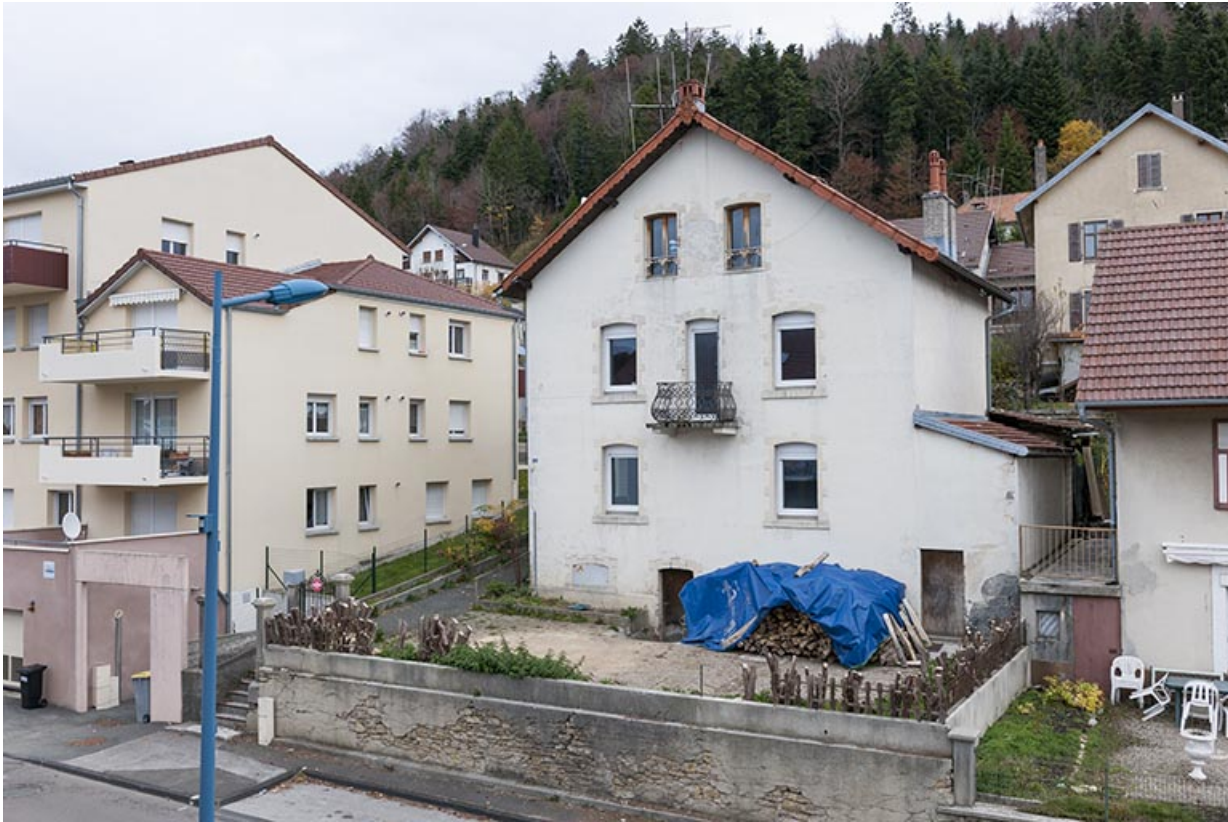
N° de l'illustration : 20152502143NUC4A

**Logement : façade antérieure, de trois quarts droite.**

Les bâtiments ont des murs en moellons calcaires enduits et sont coiffés de toits à longs pans et pignons couverts, avec tuiles mécaniques. La maison compte un étage de soubassement, un rez-de-chaussée surélevé, un étage carré et un étage en surcroît ; l'atelier a un étage de soubassement, un rez-de-chaussée surélevé et un étage de comble. Ces étages sont desservis par des escaliers dans-oeuvre ; les baies sont en arc segmentaire avec encadrement en briques, l'usine présentant aussi des fenêtres d'atelier. L'extension sur le côté sud et celle à l'est (arrière) sont en appentis, la dernière en pan de bois. Des escaliers isolés permettent de passer de la rue de Saint-Hippolyte au chemin de la Pépinière.

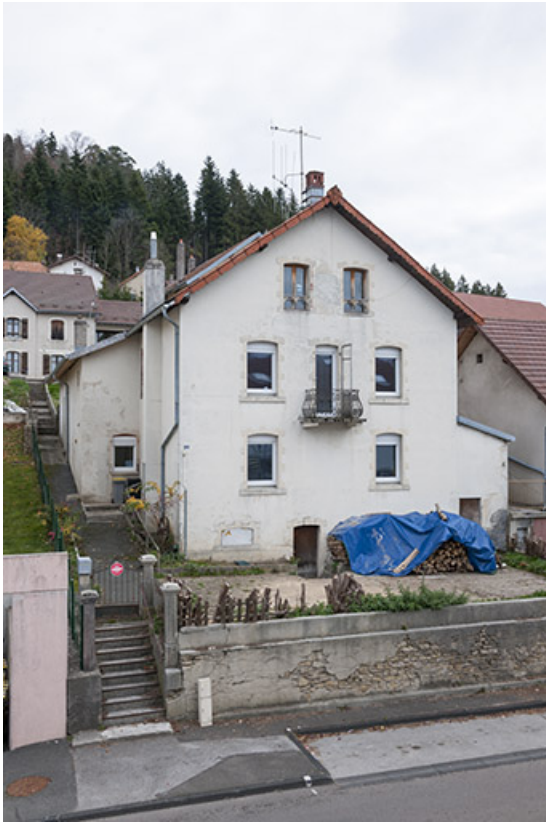
N° de l'illustration : 20152502144NUC4A

**Logement : façade antérieure, de trois quarts gauche.**  
25, Maîche, 22 rue de Saint-Hippolyte

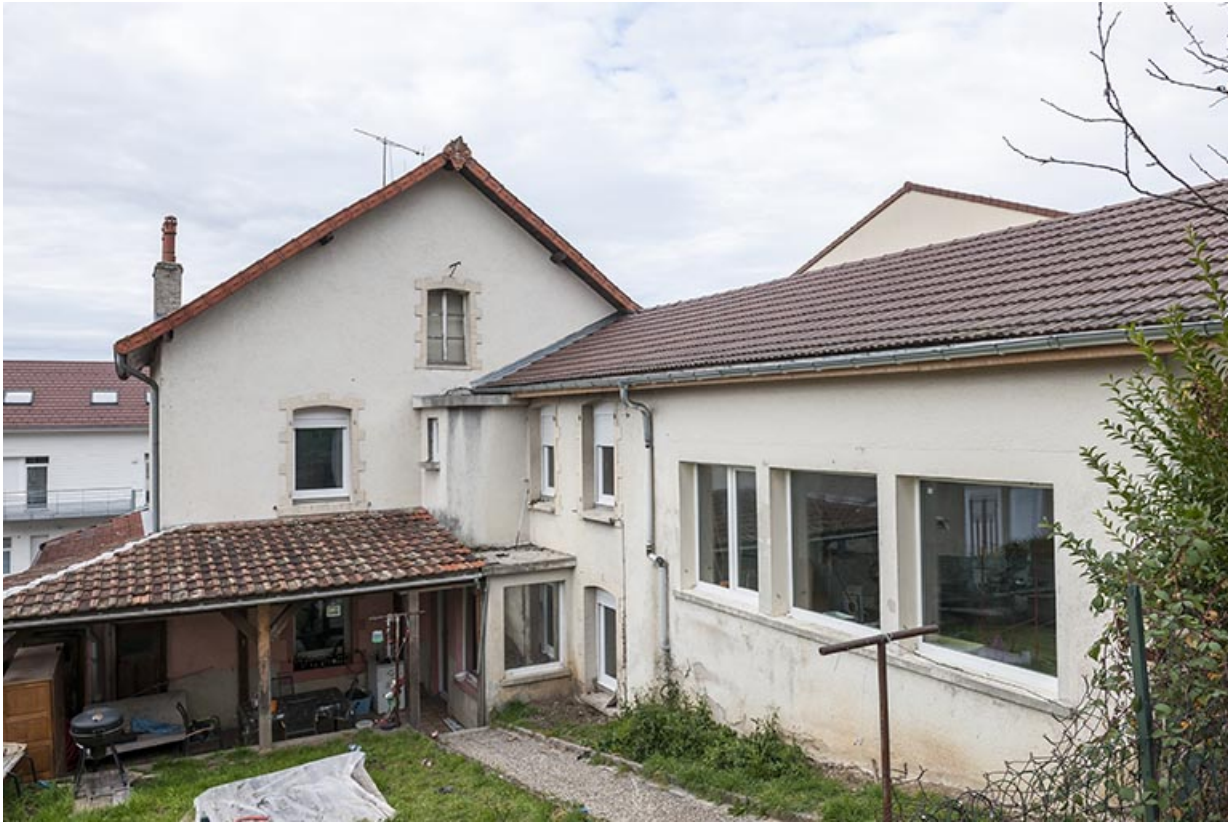
N° de l'illustration : 20152502146NUC4A

**Logement (façade postérieure) et atelier.**

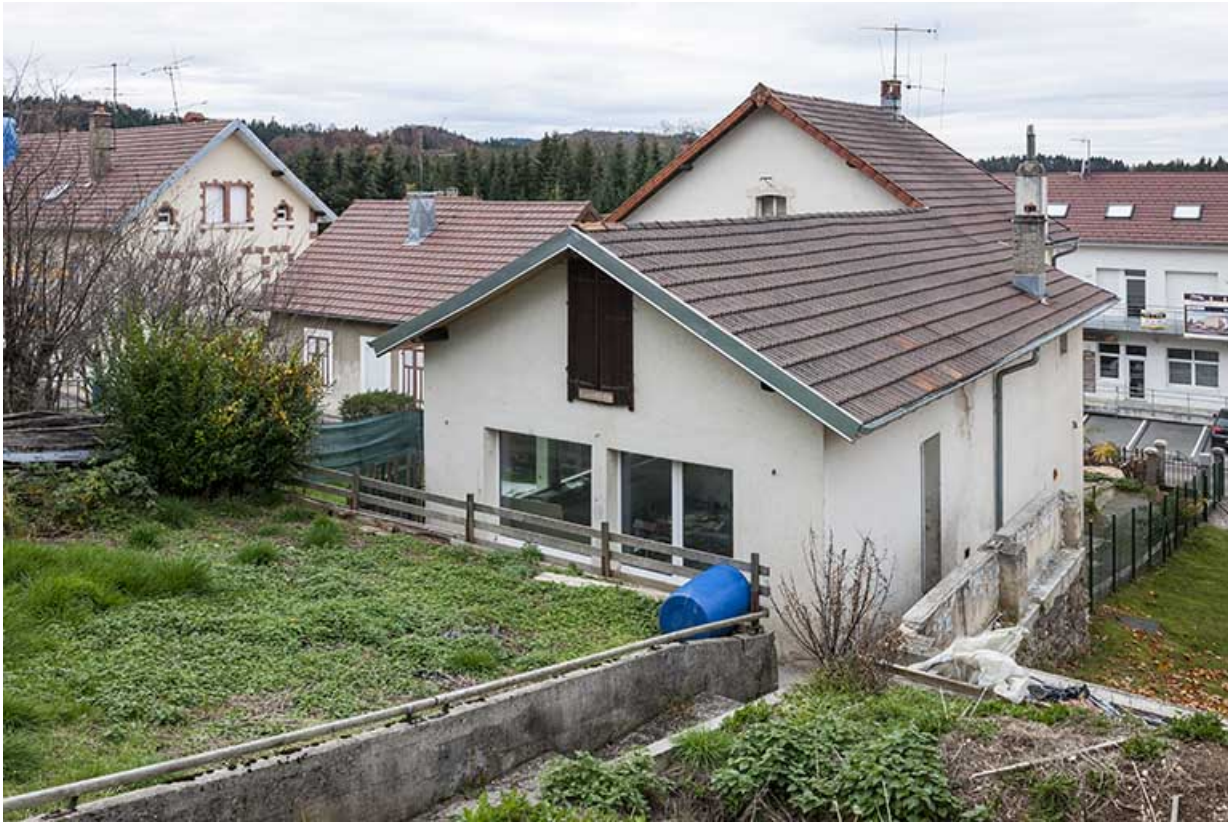
N° de l'illustration : 20152502145NUC4A

**Atelier, depuis l'est.**
