## FONDERIE DE CLOCHES CHARLES OBERTINO

Bourgogne-Franche-Comté, Doubs  
Labergement-Sainte-Marie  
15 rue de la Fonderie

Dossier IA25001432 réalisé en  
2015

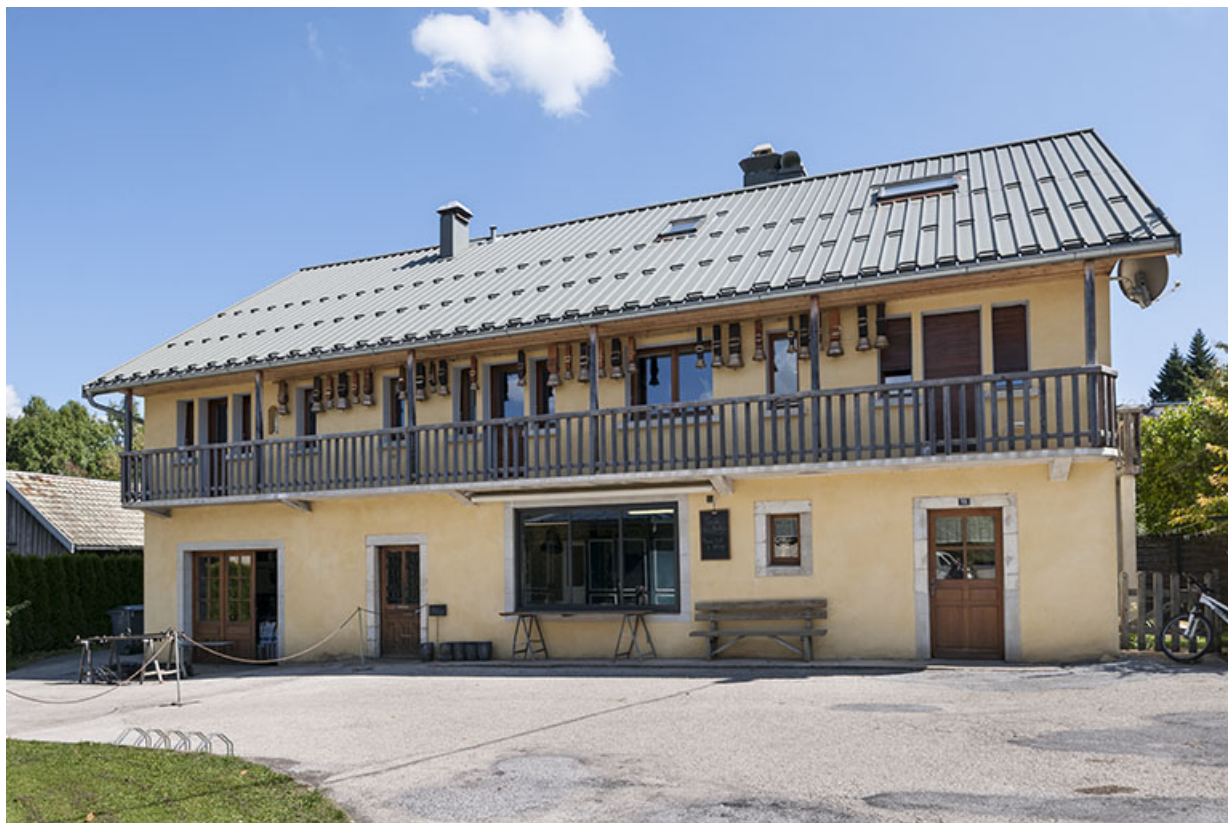
Construit en moellon de calcaire enduit, le bâtiment accueille l'atelier principal et ses annexes au rez-de-chaussée, et le logement à l'étage. La pavillon octogonal dédié à la vente est en acier et verre.

**Façade ouest de l'atelier de fabrication.**

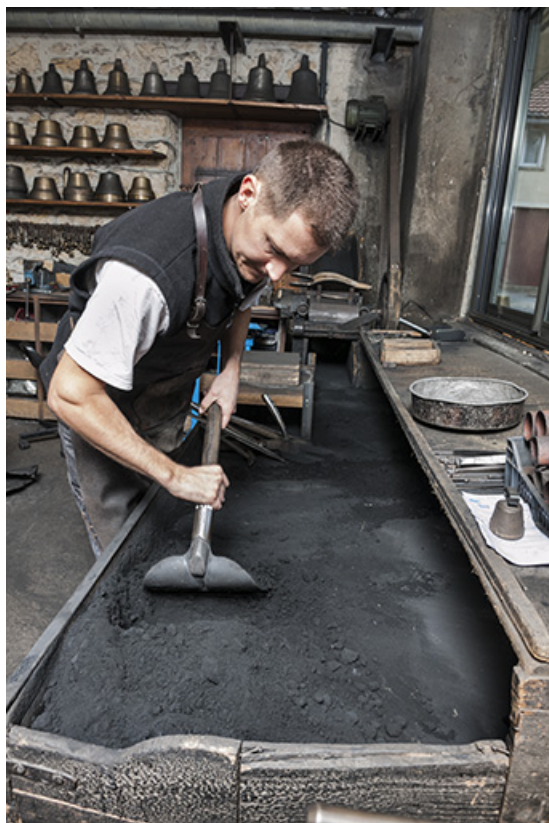
**Préparation du sable silico-argileux.**

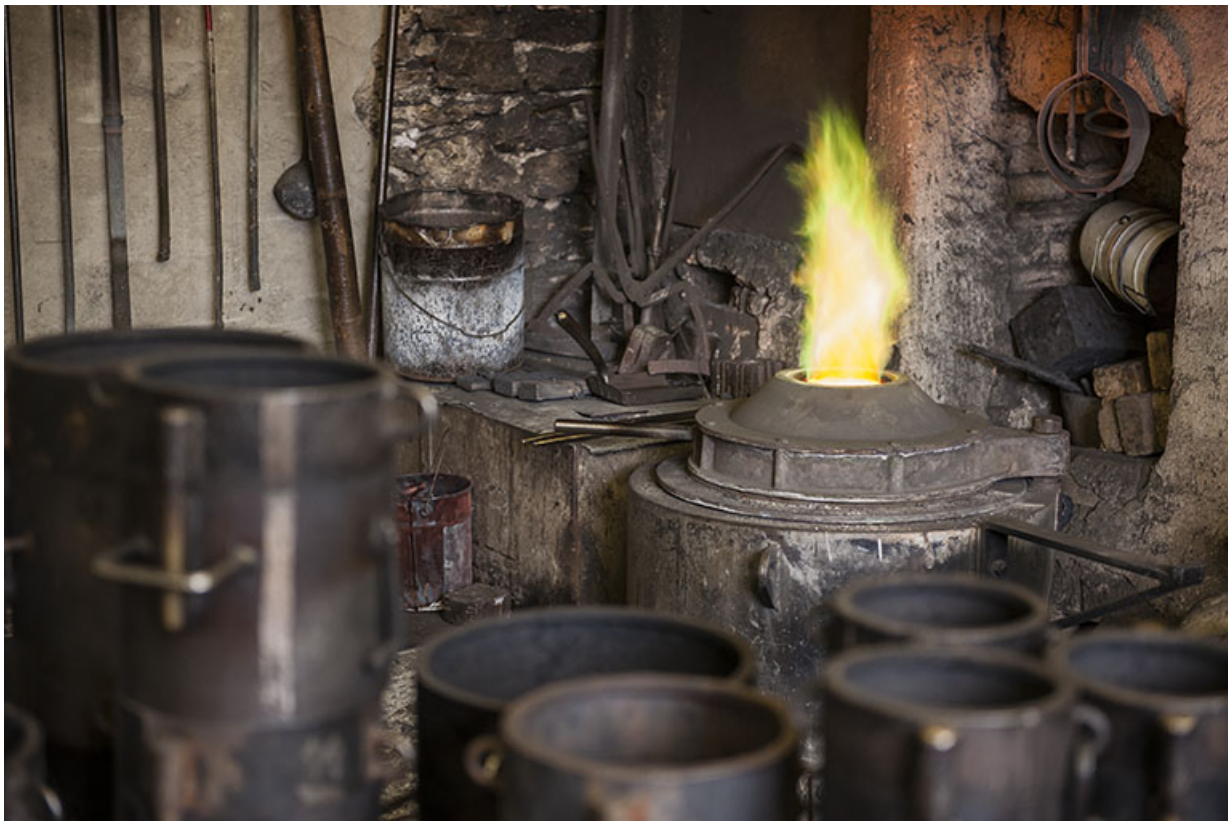
**Le four à creuset.**

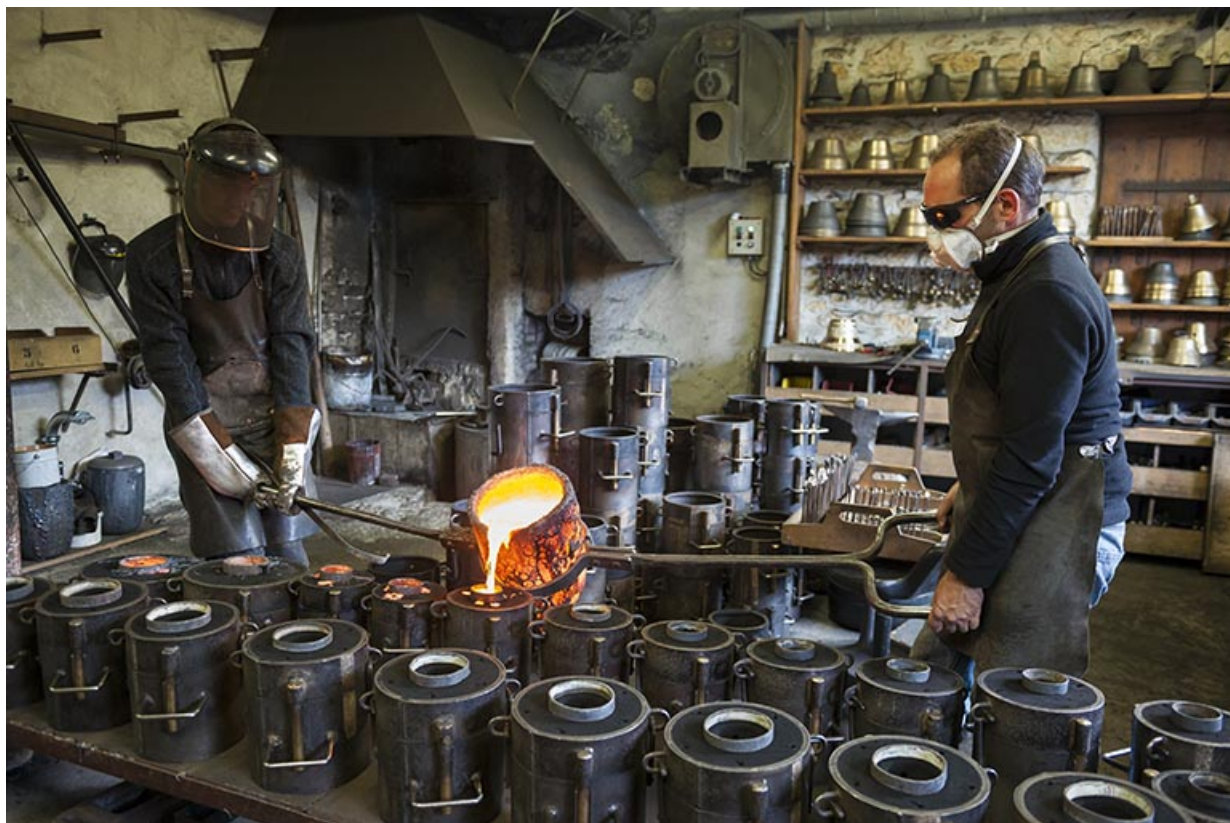
**Coulée (1).**

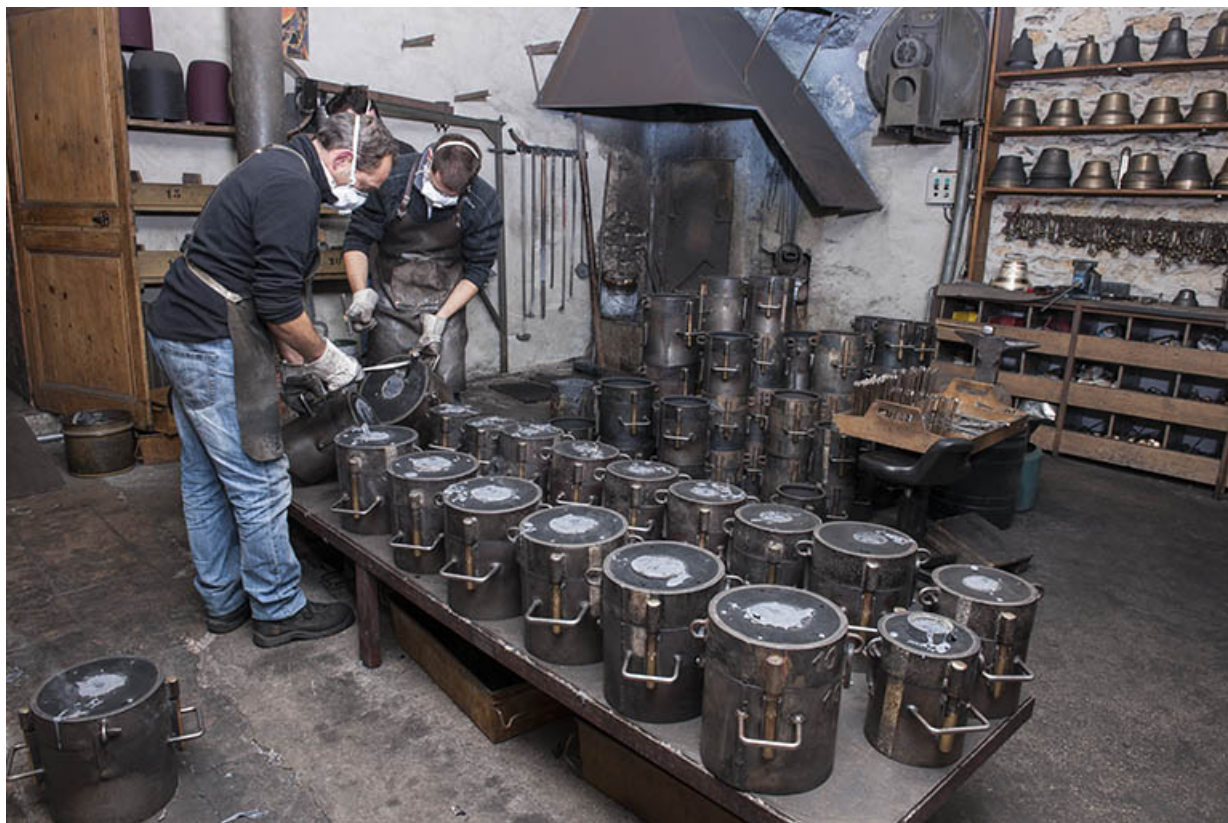
**Démoulage (1).**

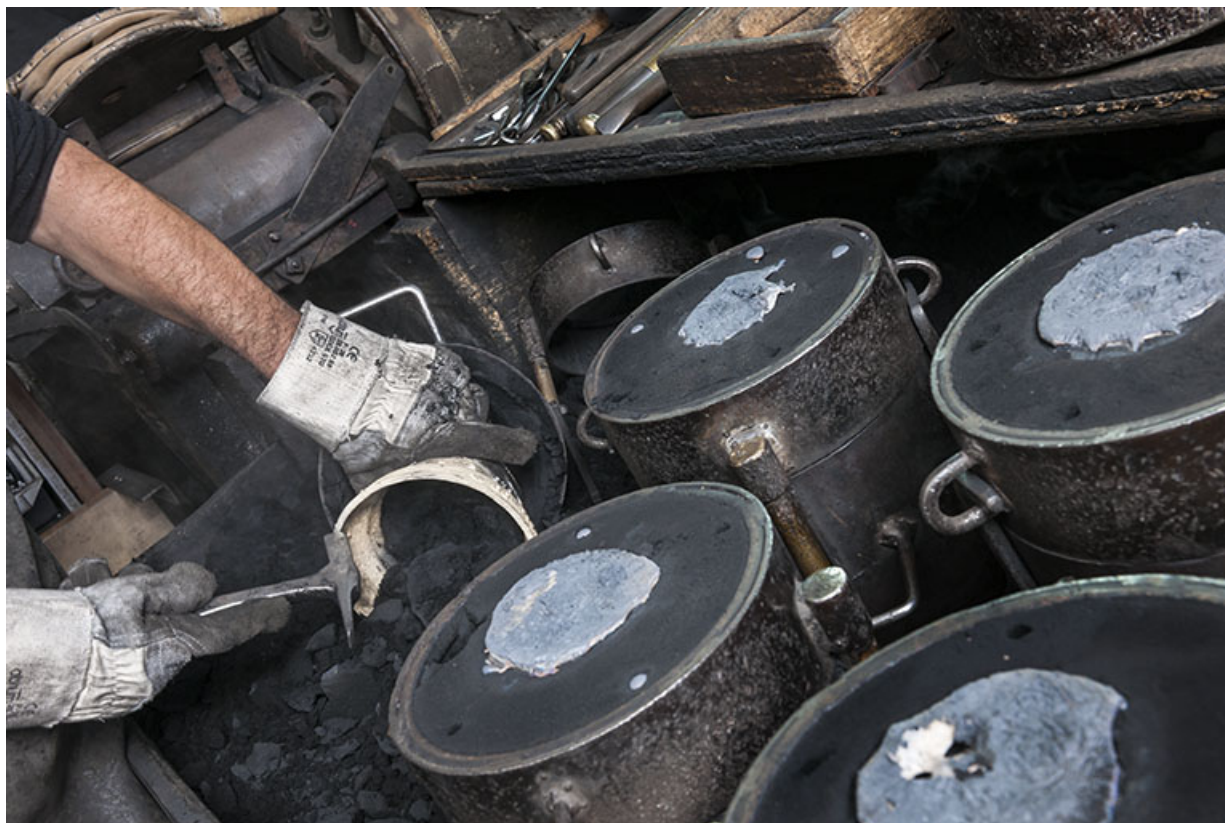
**Démoulage. Extraction de la cloche (1).**

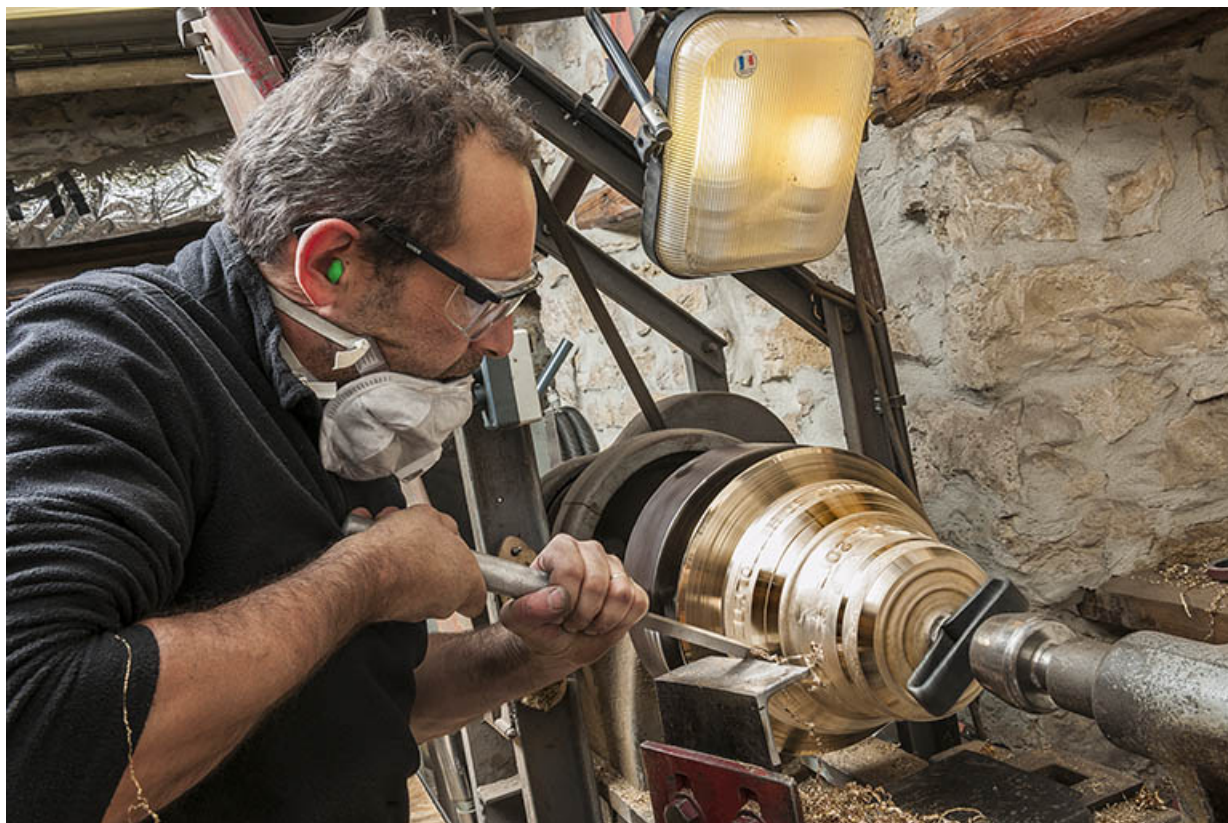
**Tournage d'une cloche (1).**
