## MOULIN À BLÉ ET SCIERIE CHARDON

Bourgogne-Franche-Comté, Doubs  
Montlebon  
Derrière le Mont

Dossier IA25001690 réalisé en 2016 revu en  
2017

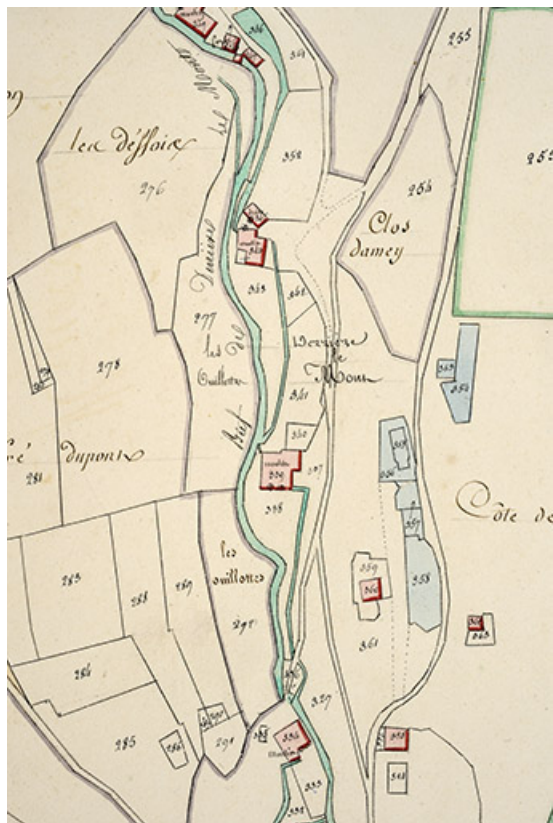
Cadastre de la commune de Montlebon. Atlas parcellaire, 1814, section D 2e feuille [détail : partie centrale de Derrière le Mont], 1/2 500.

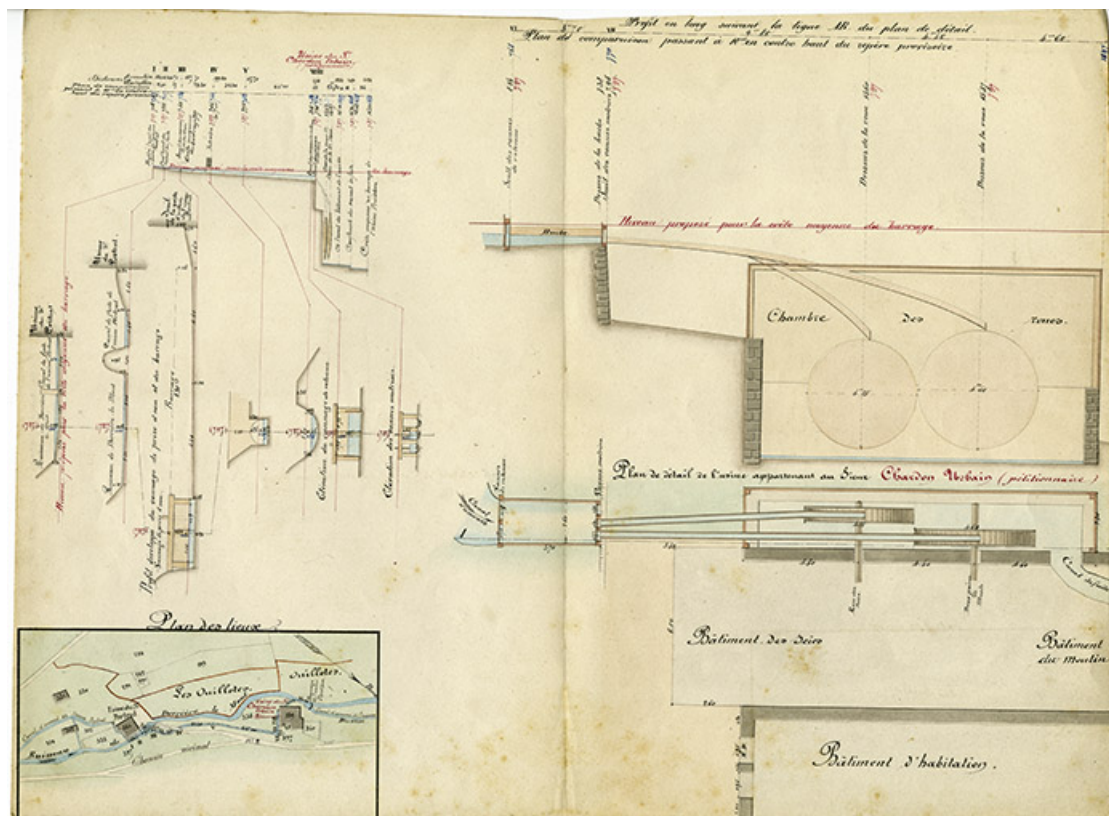
Ruisseau de Derrière-le-Mont. Commune de Montlebon. Règlement d'eau de l'usine du sieur Chardon Urbain. Plan, profils en long et en travers et dessins de détails, 1863.

Ruisseau de Derrière-le-Mont. Commune de Montlebon. Règlement d'eau de l'usine du sieur Chardon Urbain. Plan, profils en long et en travers et dessins de détails, dessin sur calque (plume, lavis), par l'ingénieur ordinaire des Ponts et Chaussées Cuvinot, Besançon le 24 février 1863, échelles diverses, 30,5 x 42 cm. Un exemplaire du plan est conservé dans la liasse Sp 742 des mêmes archives départementales du Doubs.

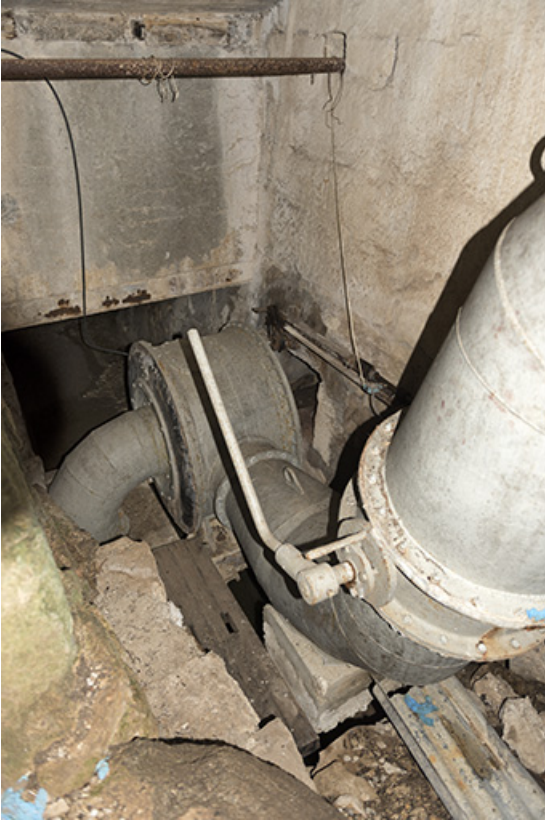
**Turbine.**

**Energie utilisée** : énergie hydraulique produite sur place turbine hydraulique, énergie thermique produite sur place
