## USINE DE PIPES FROSSARD, PUIS CETEHOR, ACTUELLEMENT IMMEUBLE

Bourgogne-Franche-Comté, Doubs  
Besançon  
16 avenue Carnot

Dossier IA25001712 réalisé en  
2017

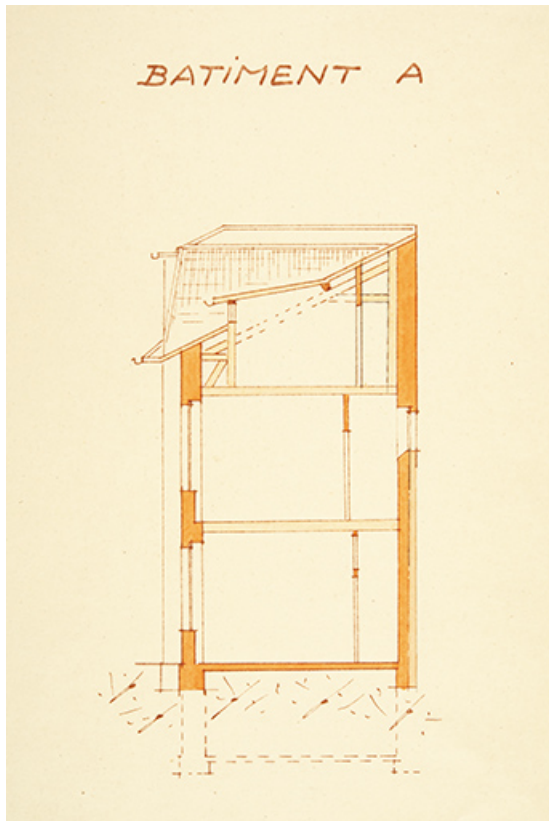
**[Coupe transversale du bâtiment A], tirage, décembre 1949.**  
25, Besançon, 16 avenue Carnot

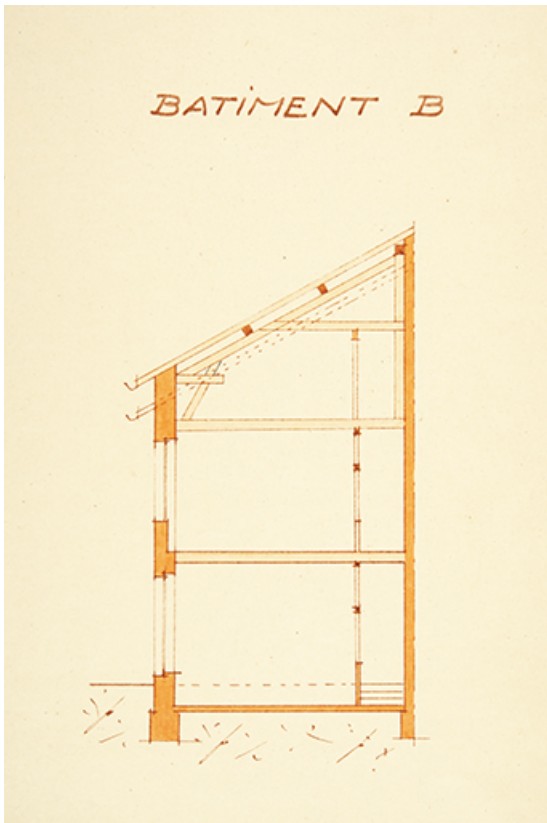
**[Coupe transversale du bâtiment B], tirage, décembre 1949.**  
25, Besançon, 16 avenue Carnot

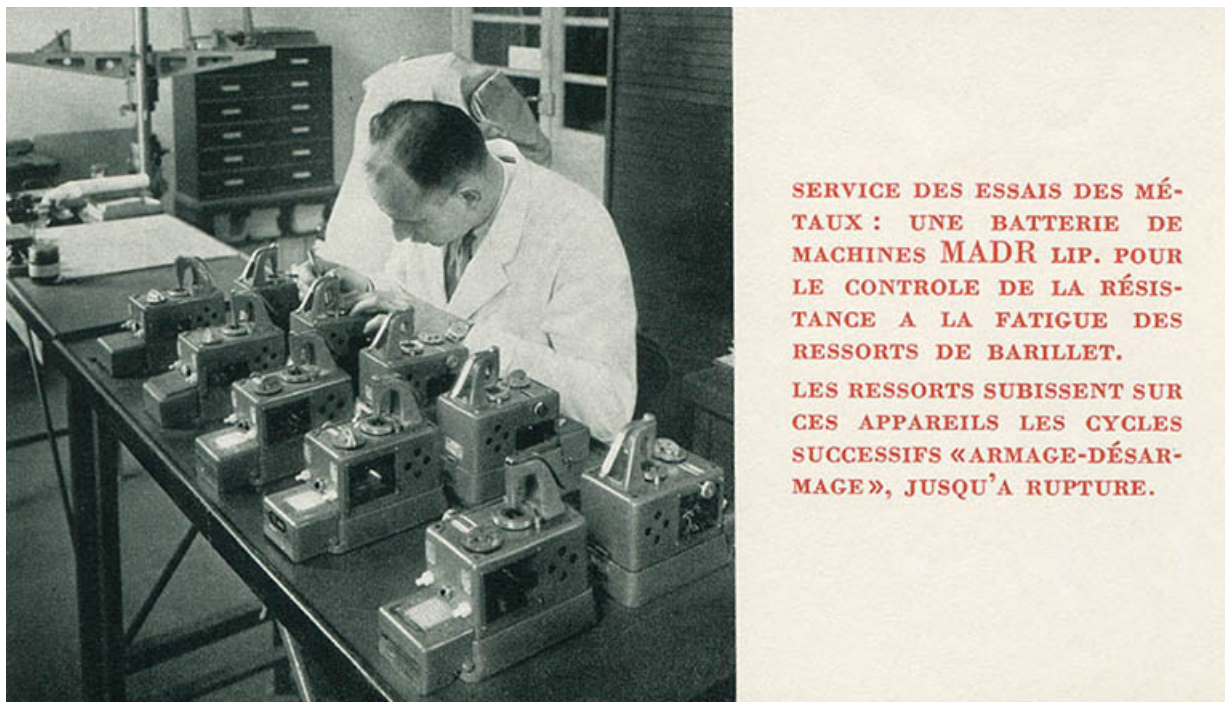
**Service des essais des métaux. Contrôle de résistance à la fatigue des ressorts de barillet, 1955.**
