## USINE D'HORLOGERIE LÉON HATOT

Bourgogne-Franche-Comté, Doubs  
Besançon  
13 rue de la Rotonde

Dossier IA25001845 réalisé en  
2018

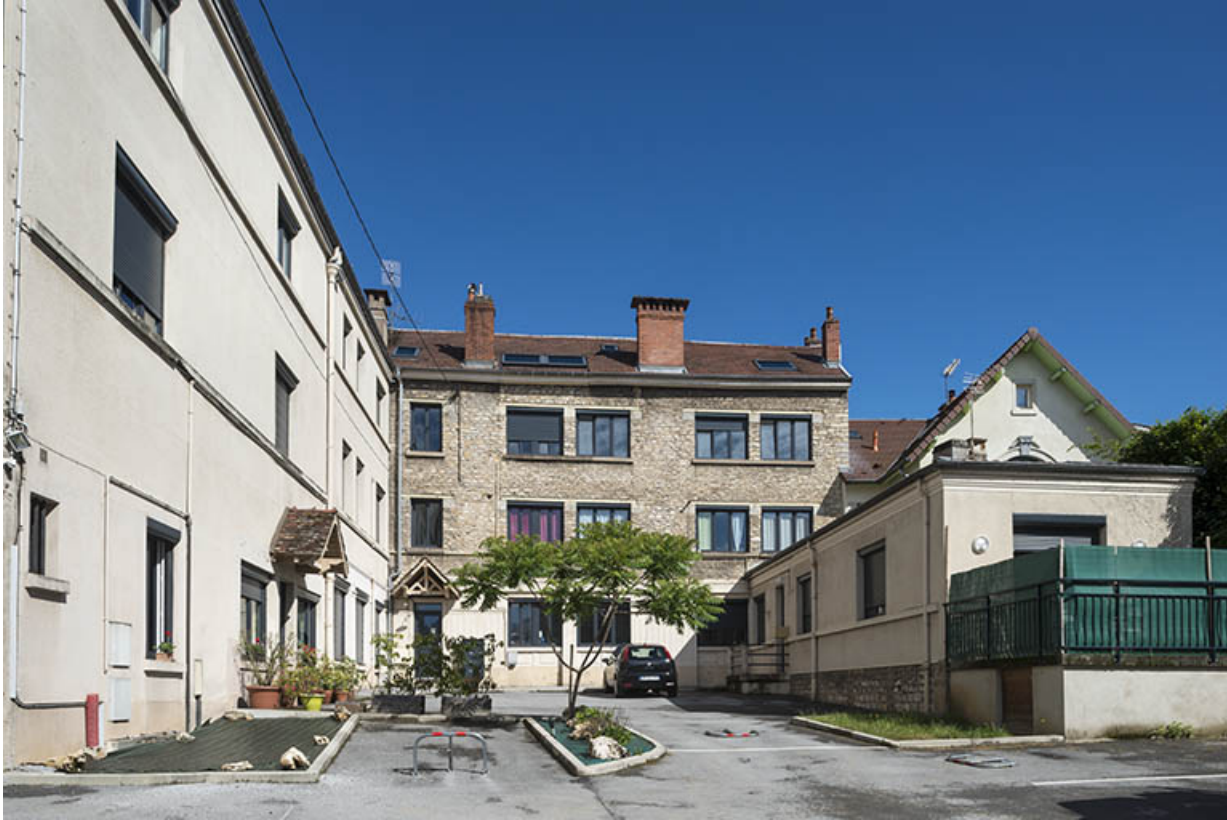
N° de l'illustration : 20182500672NUC4A

**Vue d'ensemble depuis le sud.**

Bâti en moellon de calcaire, l'atelier de fabrication principal comprend deux étages carrés et est couvert d'un toit à longs pans en tuile plate. Le bâtiment est, qui abritait deux ateliers la conciergerie, est en rez-de-chaussée, couvert d'un appentis à croupes. Le bâtiment ouest (atelier de décorateur et bureaux), construit en moellon de calcaire enduit, compte deux étages carrés et est également couvert d'un appentis à croupes en tuile mécanique.

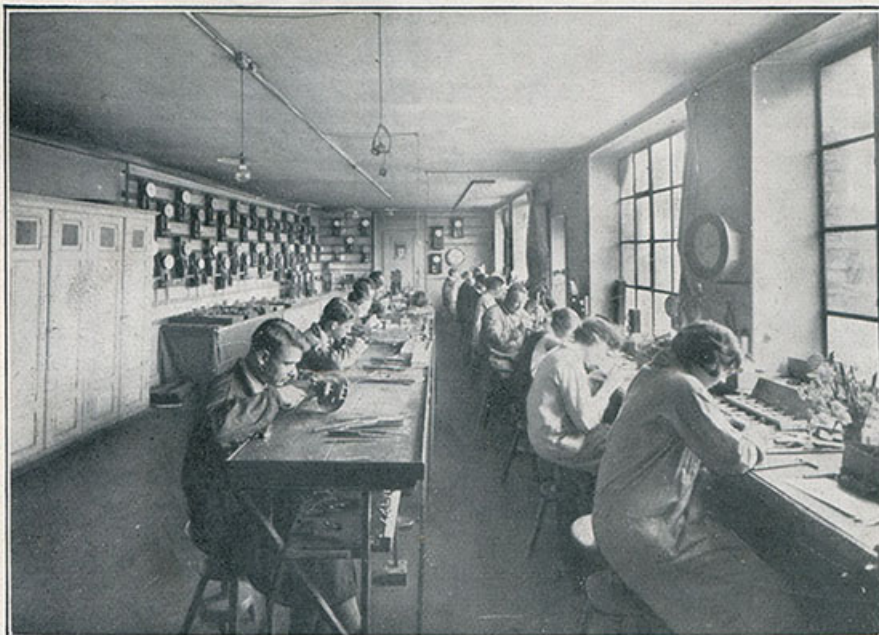
N° de l'illustration : 20162500596NUC2A

Un des ateliers  
de montage  
des horloges électriques  
ATO.

**Un des ateliers de montage des horloges électriques Ato, 1933.**

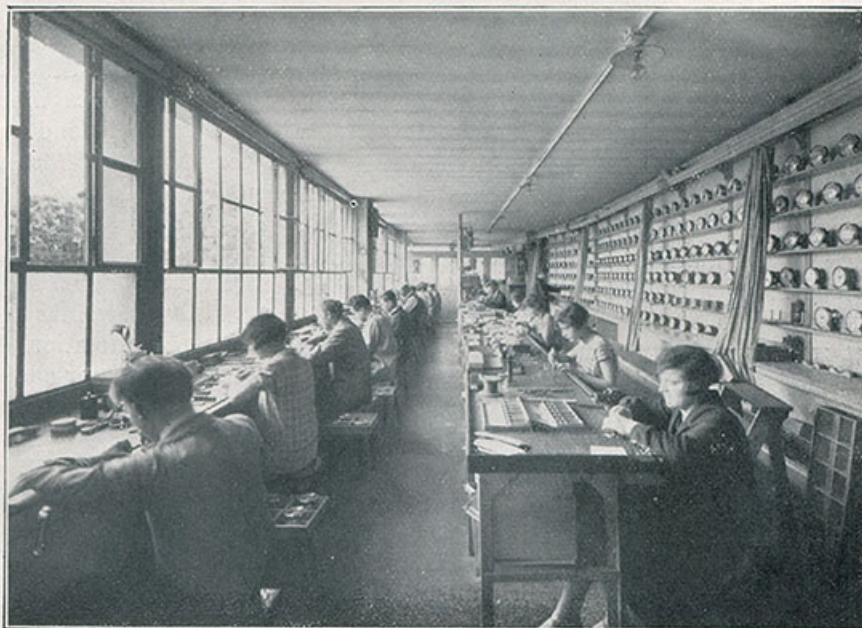
N° de l'illustration : 20162500597NUC2A

Un des ateliers  
de montage  
des pendules électriques  
ATO.

**Un des ateliers de montage des pendules électriques Ato, 1933.**

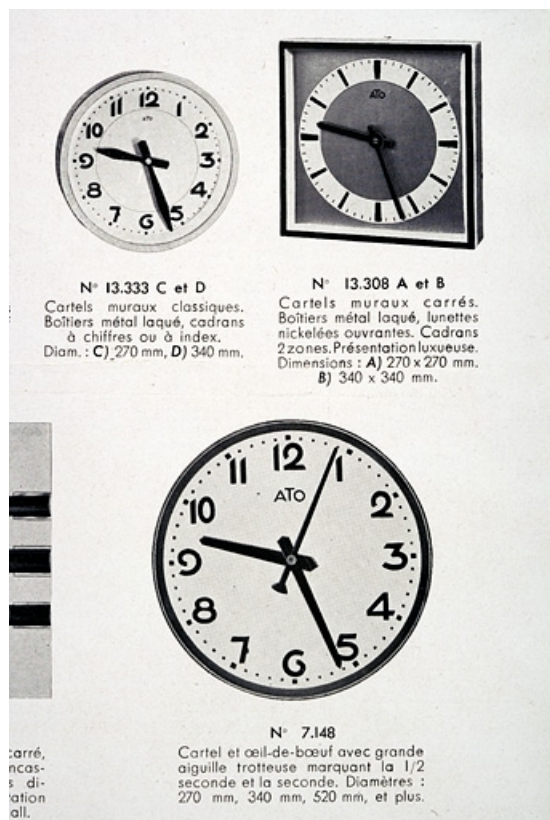
N° de l'illustration : 20072500667NUCA

**[Horloges réceptrices modèle 13.308, 13.333 et 7.148], vers 1960.**
