## FROMAGERIE DITE FRUITIÈRE À COMTÉ DU RUSSEY

Bourgogne-Franche-Comté, Doubs  
Le Russey  
13 rue Leclerc

Dossier IA25001890 réalisé en  
2018

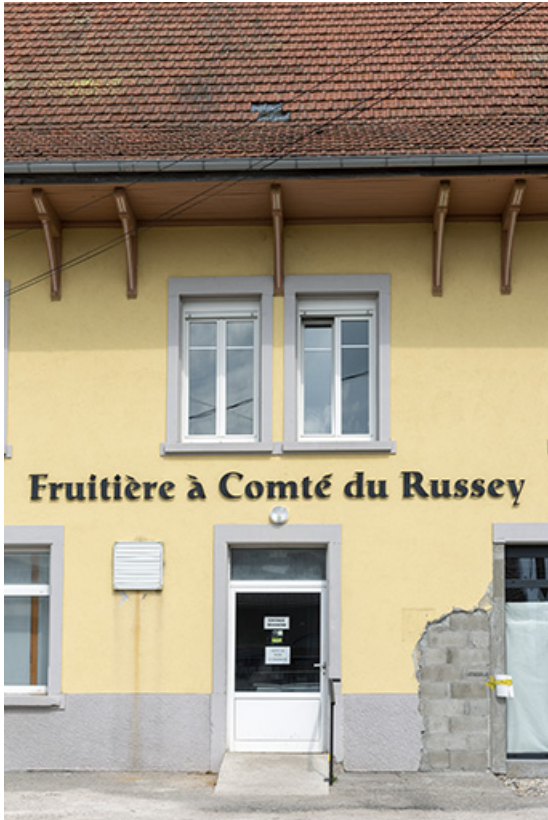
**Façade antérieure : travée centrale.**

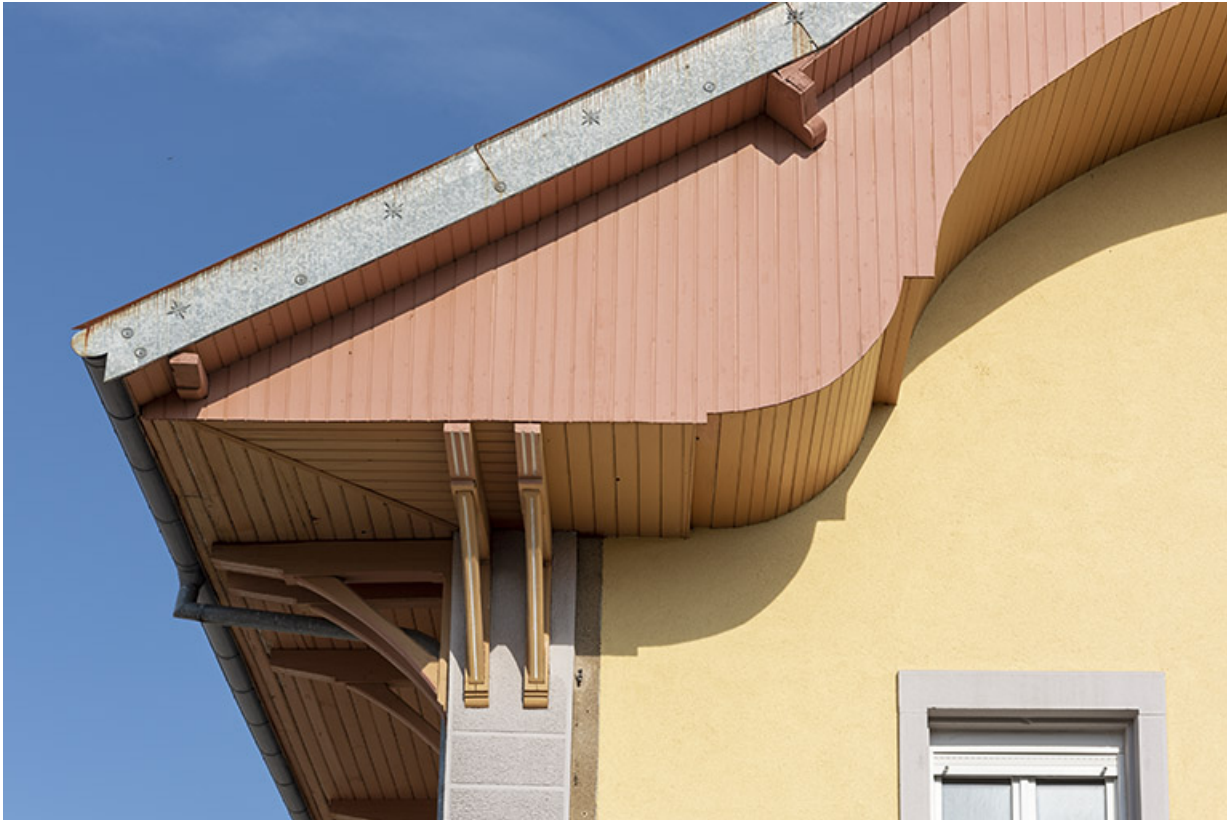
**Façade latérale droite : détail de l'avant-toit et de ses consoles.**
