## FERME ET ATELIER DE FOURNITURES POUR L'HORLOGERIE DE CHARLES TOURNIER

Bourgogne-Franche-Comté, Doubs  
Bonnétage  
le Village Bas - 32 route du Village  
Bas

Dossier IA25001906 réalisé en 2018  
Auteur(s) : Laurent Poupard

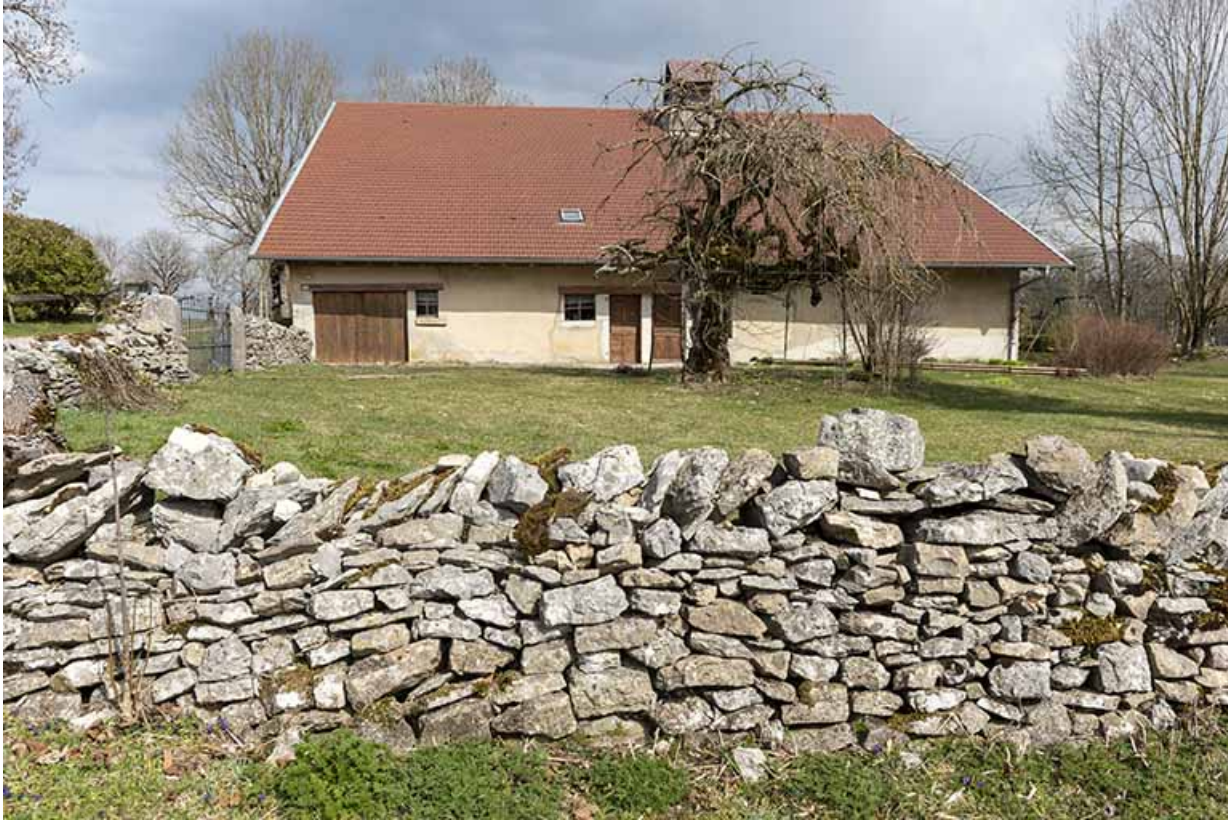
N° de l'illustration : 20192500336NUC4A

**Façade ouest.**

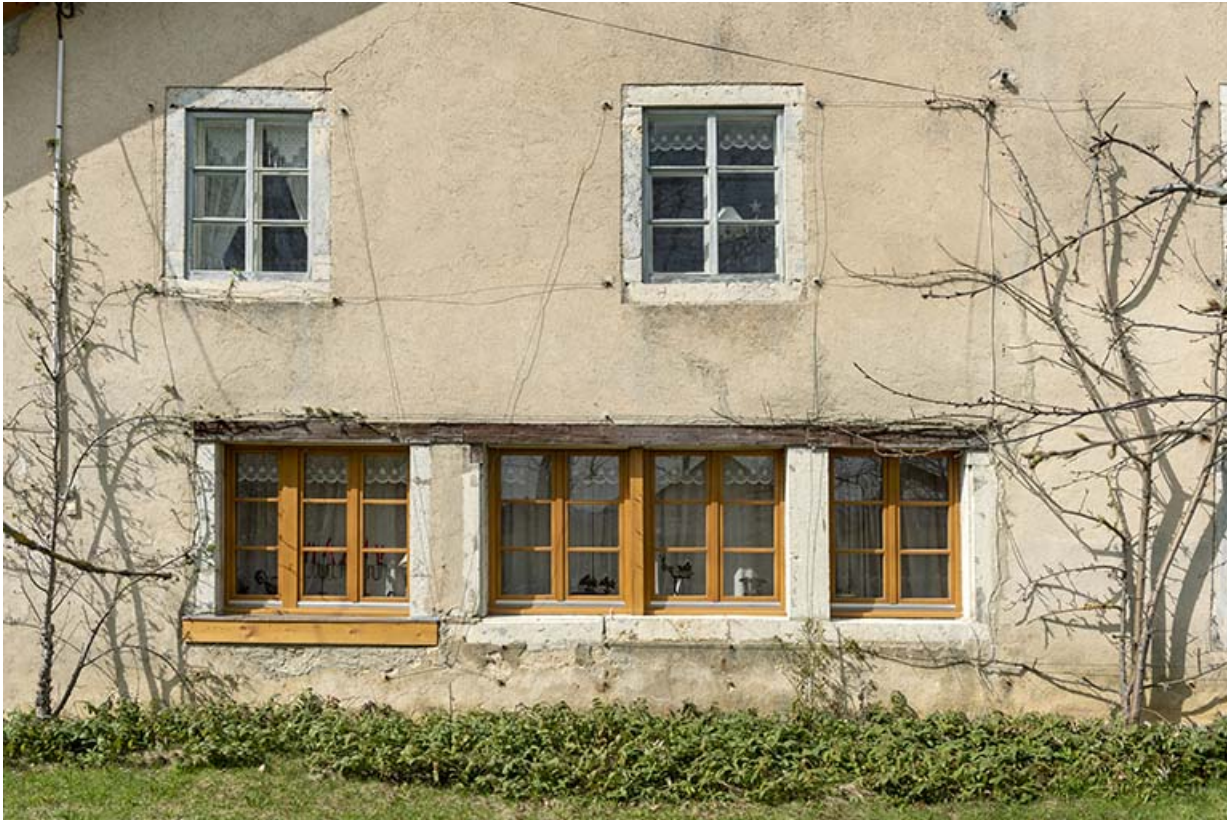
N° de l'illustration : 20192500341NUC4A

**Façade sud : fenêtre multiple de l'atelier.**

La ferme, aux murs de moellons calcaires enduits (avec essentage de planches sur les murs pignons), est protégée par un toit à longs pans, pignons couverts et tuiles mécaniques. Elle abritait deux logements séparés par un mur de refend central nord-sud. Chacun comportait au rez-de-chaussée deux chambres donnant sur la façade sud, au centre une cuisine et un tué (vaste cheminée) - dont seul subsiste celui à l'ouest, repérable par sa souche saillante -, et au nord une étable ; à l'étage trois pièces (toujours côté sud) et la grange, directement accessible par une rampe (levée de grange) à l'est. Disposant d'un sous-sol sous le logement occidental, elle est donc en rez-de-chaussée avec étage en surcroît. L'emplacement de l'atelier dans le logement occidental est marqué au rez-de-chaussée côté sud par une fenêtre multiple, percée dans un second temps. En 1970, une citerne est attestée dans l'angle sud-ouest.
