## FERME ET ATELIER DE FOURNITURES POUR L'HORLOGERIE D'AUGUSTE CUENIN

Bourgogne-Franche-Comté, Doubs  
Bonnétage  
le Village Bas - 1 rue de la Fontaine

Dossier IA25001907 réalisé en  
2018

Auteur(s) : Laurent Poupard

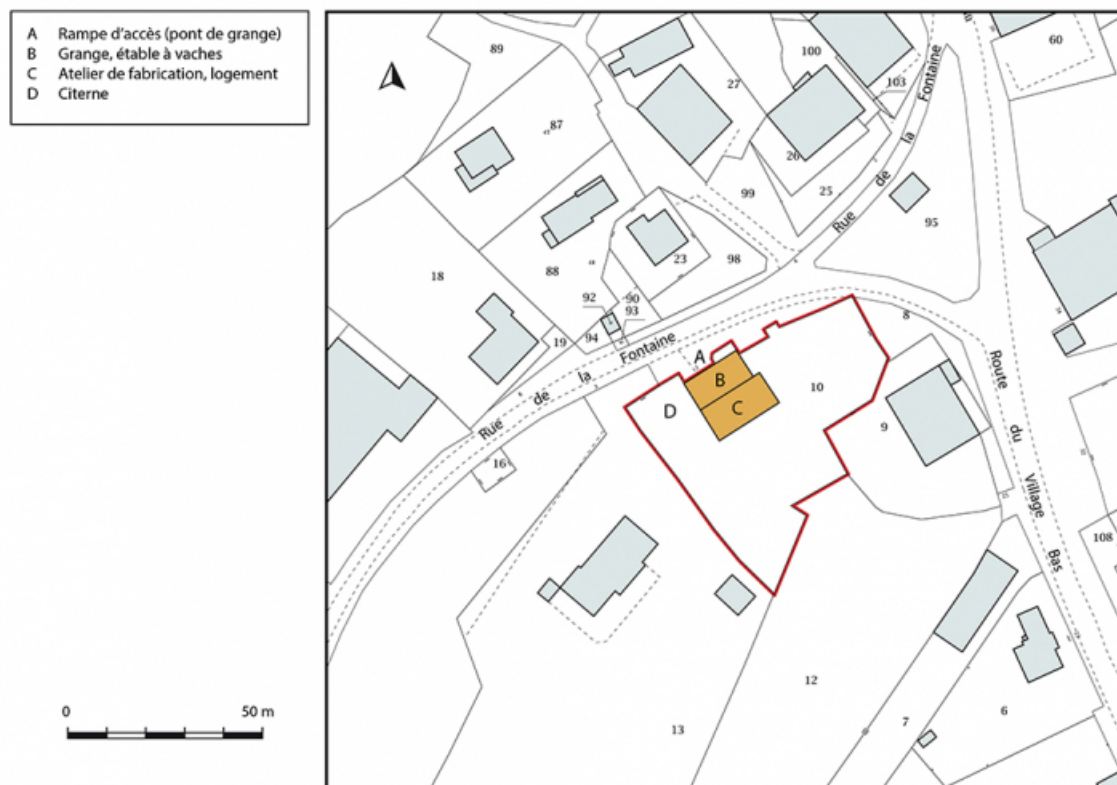
N° de l'illustration : 20202500280NUDA

**Plan-masse et de situation. Extrait du plan cadastral, 2018, section AB.**

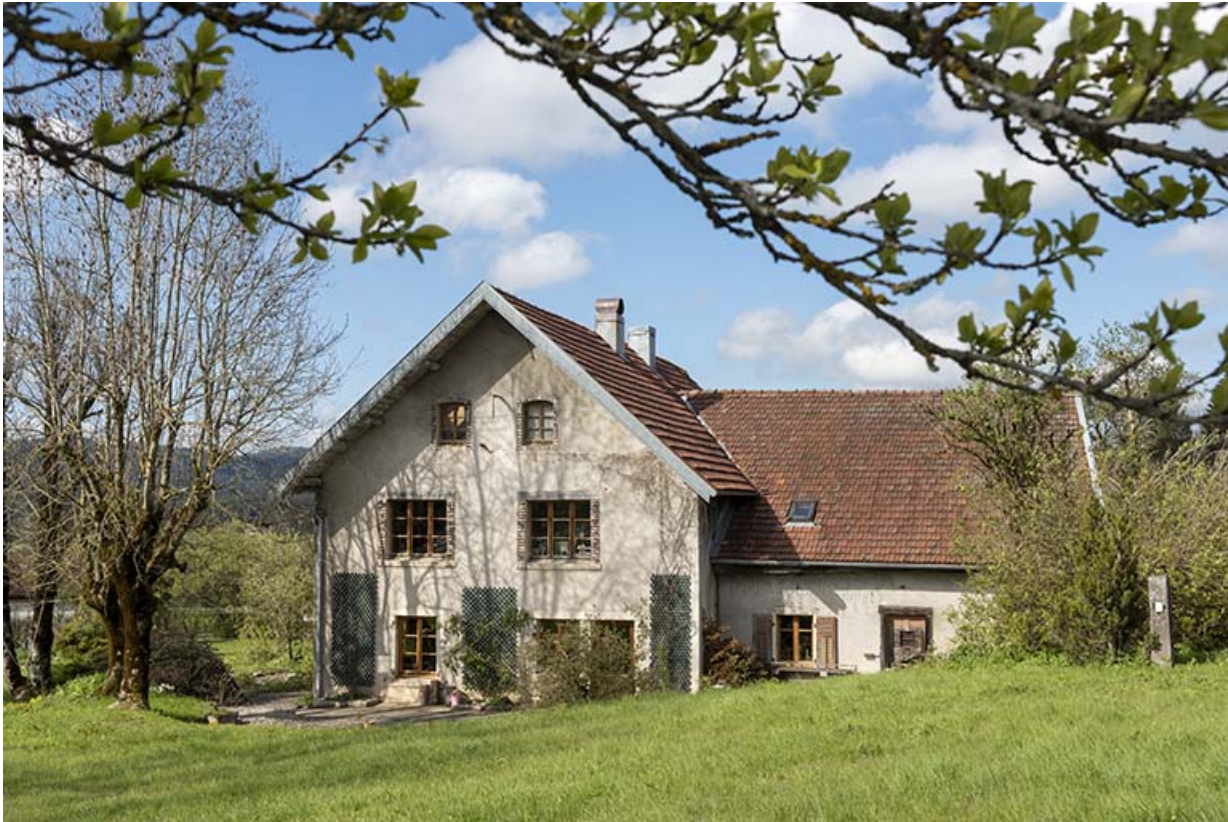
N° de l'illustration : 20192500322NUC4A

**Façade est.**

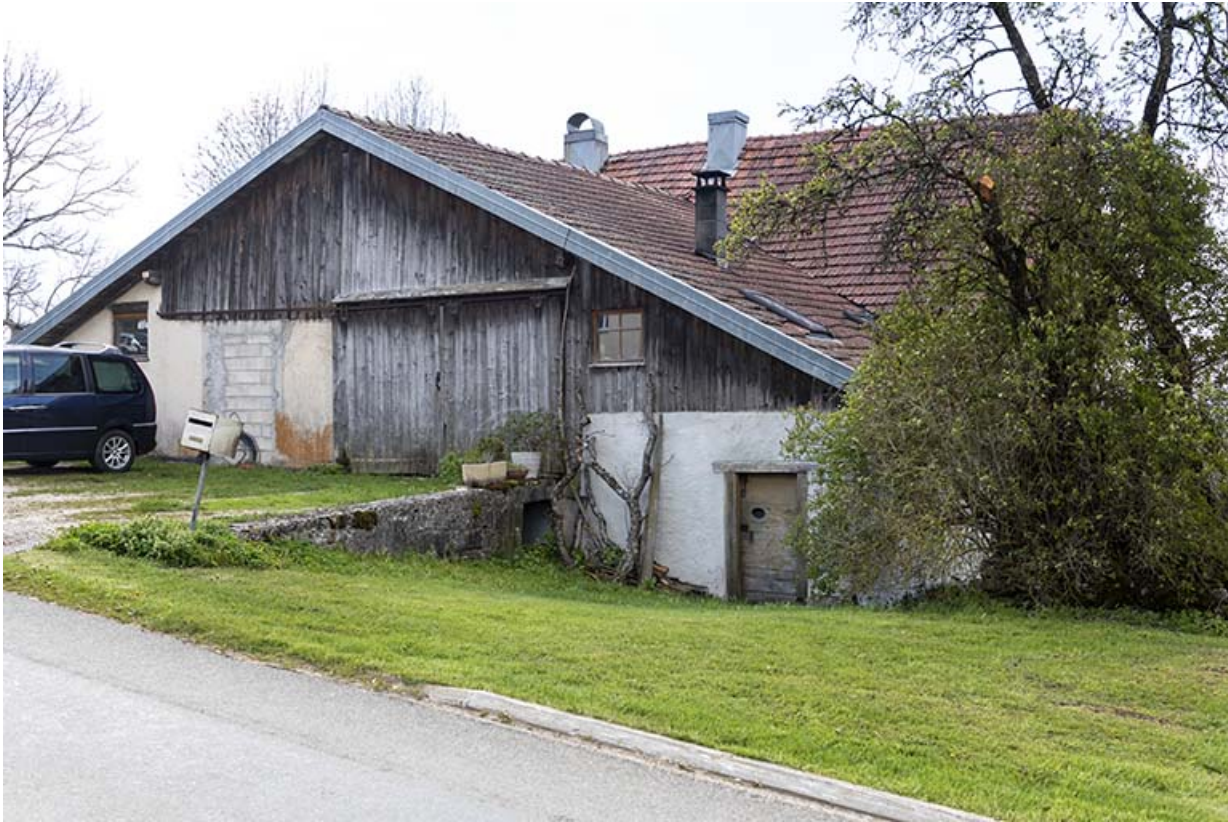
N° de l'illustration : 20192500324NUC4A

**Façade nord (côté rue), de trois quarts droite.**

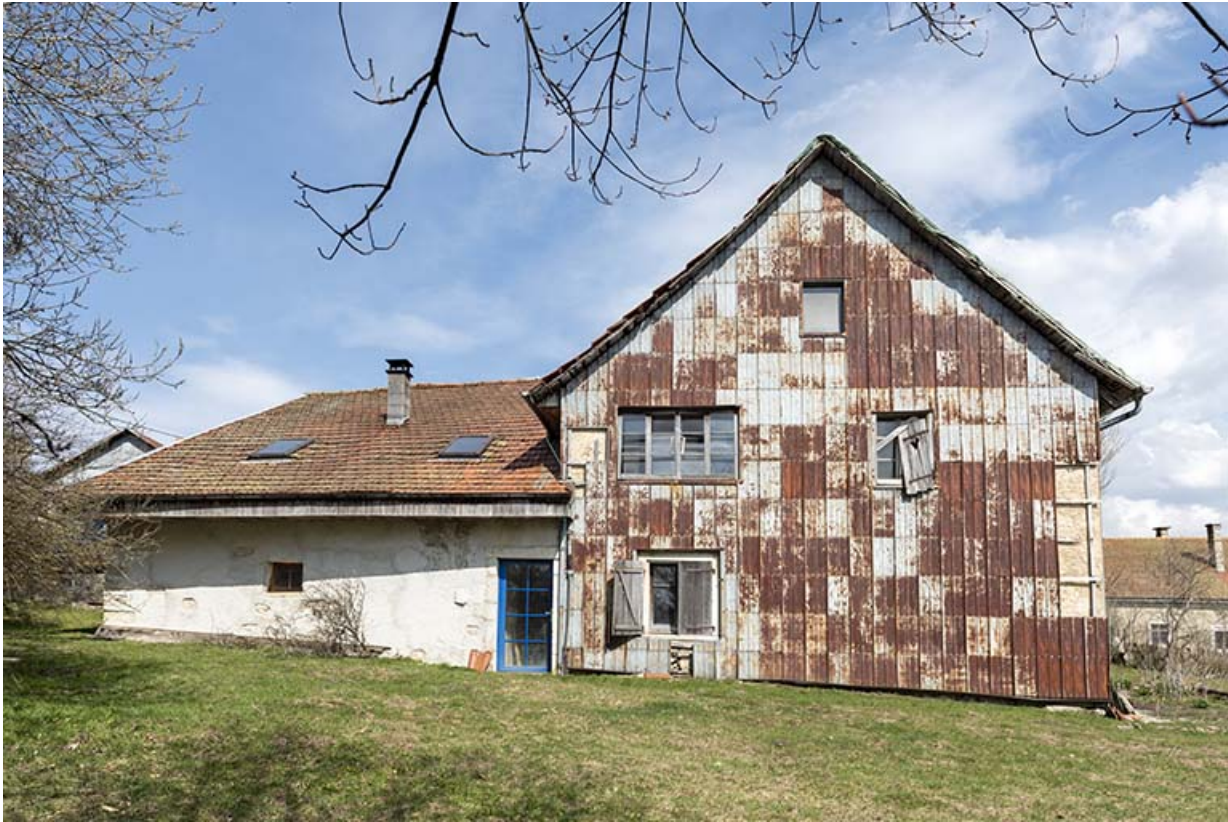
N° de l'illustration : 20192500326NUC4A

**Façade ouest.**

Le bâtiment est formé de deux corps : celui au nord à usage de ferme et, perpendiculaire à lui au sud, le deuxième à usage d'habitation. Il a des murs en moellons calcaires enduits, avec essentage sur deux murs pignons : essentage partiel de planches sur celui au nord et essentage de tôle sur celui à l'ouest (corps sud). Le premier corps de bâtiment a un étage en surcroît, abritant autrefois la grange et directement accessible depuis la rue par une rampe (pont de grange). Le deuxième comporte sous-sol, étage carré (avec une fenêtre d'atelier dans l'angle nord-ouest et deux sur le pignon est) et comble à surcroît. Les toits sont à longs pans, pignons couverts et tuiles mécaniques.

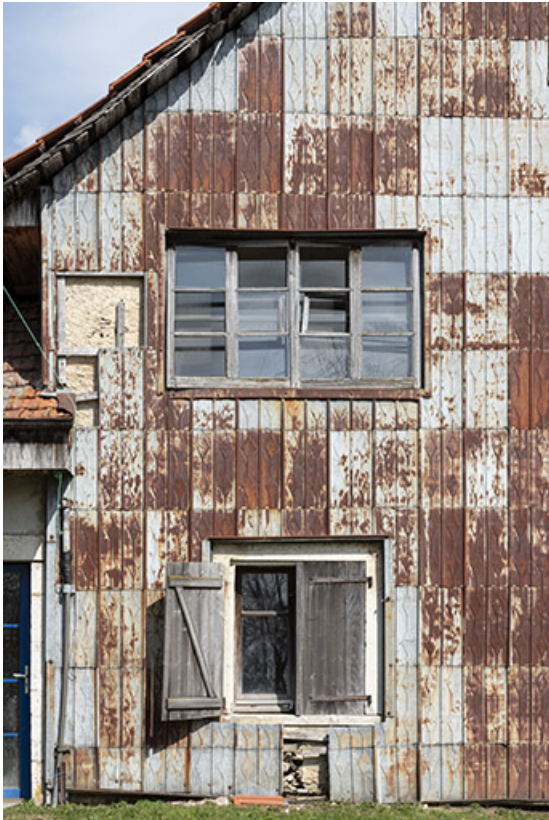
N° de l'illustration : 20192500327NUC4A

**Façade ouest : essentage de tôle et fenêtre d'atelier.**

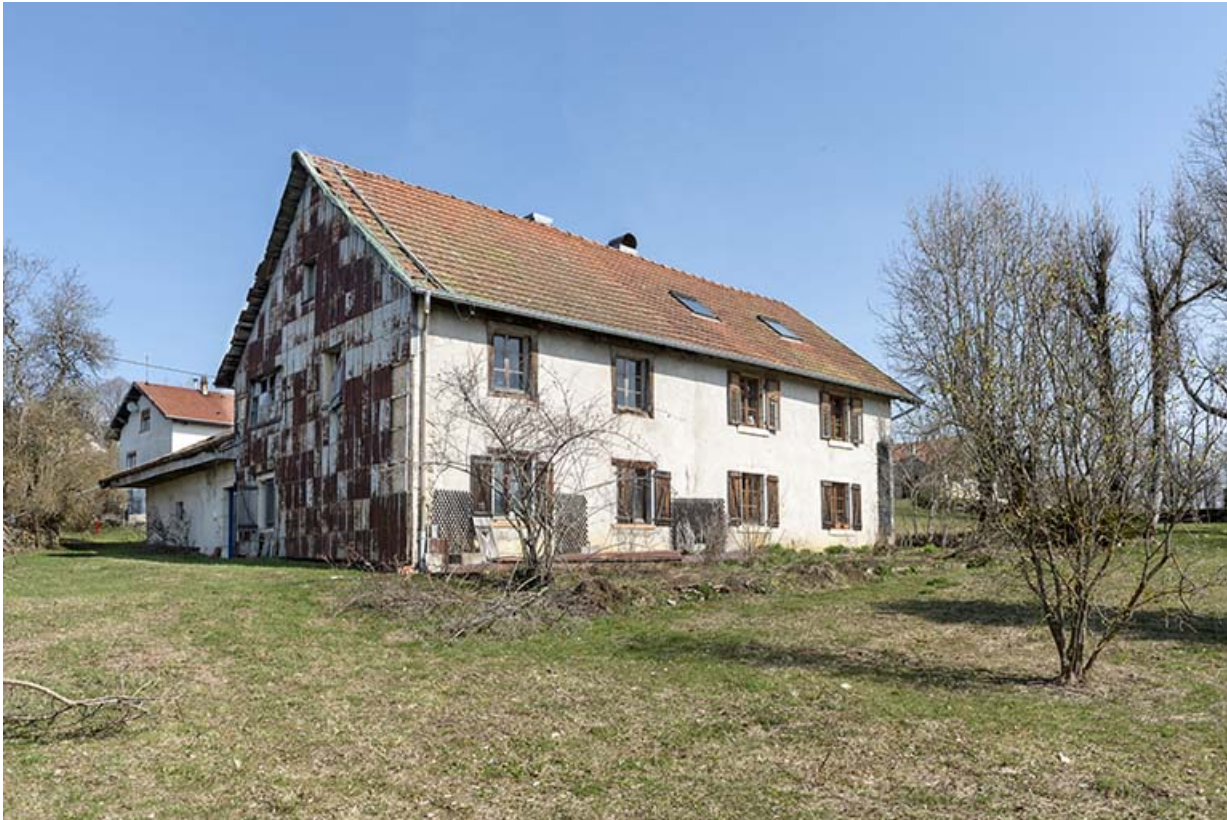
N° de l'illustration : 20192500325NUC4A

**Façades ouest et sud.**

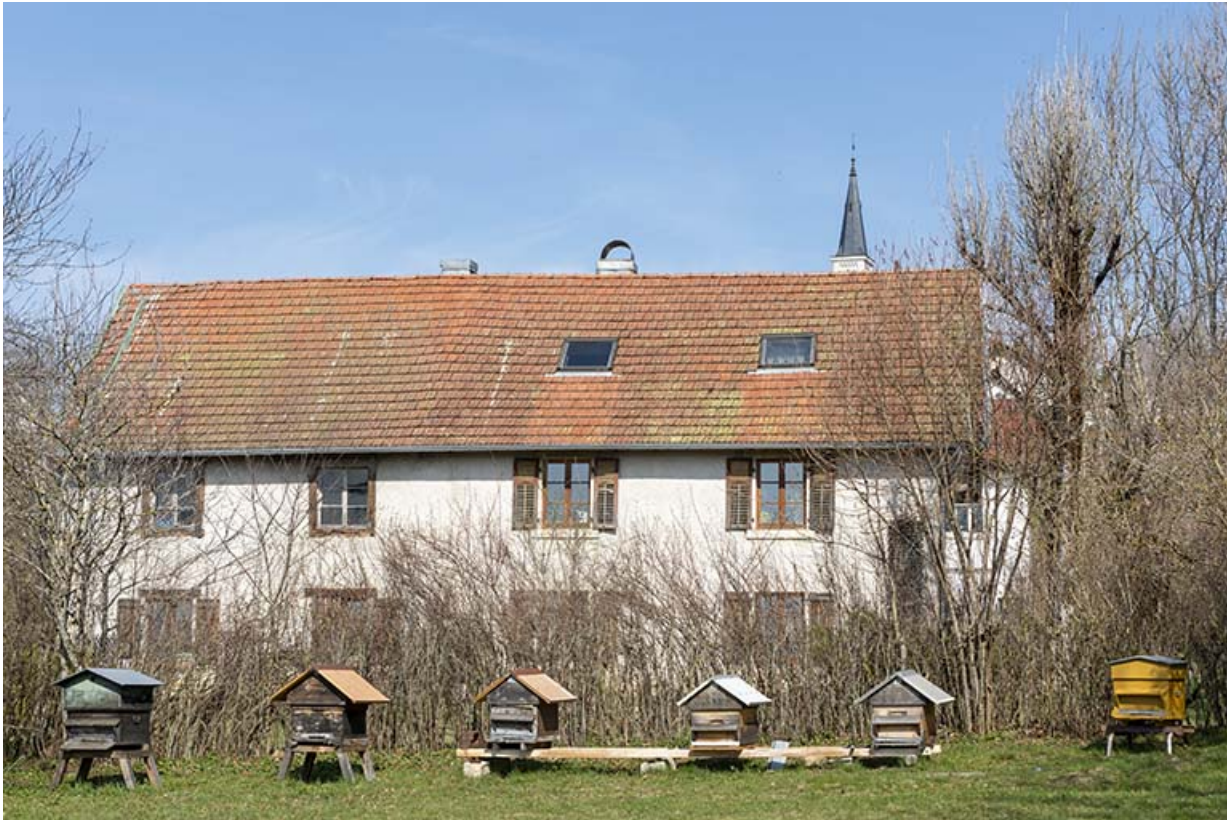
N° de l'illustration : 20192500328NUC4A

**Façade sud.**
