## FROMAGERIE DU BARBOUX-LA CHENALOTTE

Bourgogne-Franche-Comté, Doubs  
Le Barboux  
16 rue de la Fromagerie

Dossier IA25001946 réalisé en 2018 revu en  
2019

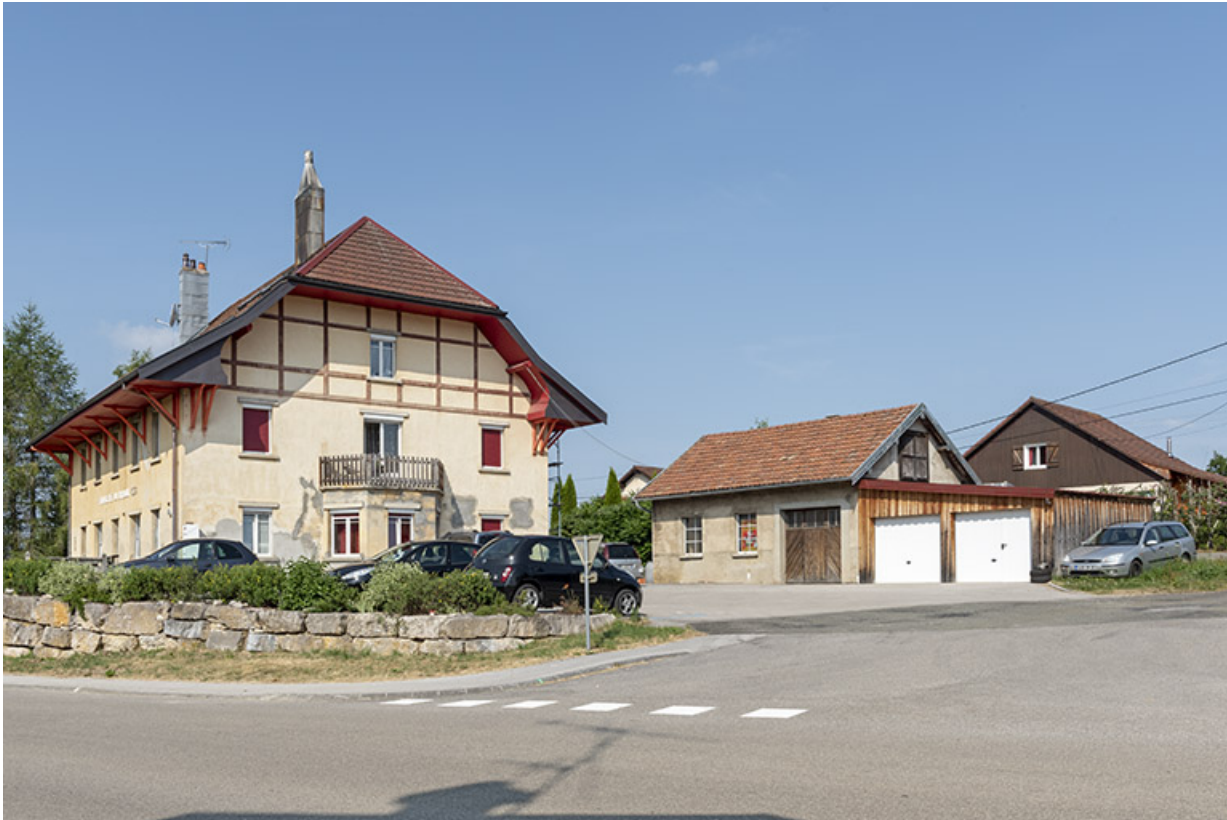
**Vue d'ensemble, depuis l'est.**

La fromagerie, aux murs de moellons calcaires enduits, comporte un étage de soubassement, un rez-de-chaussée surélevé, un étage carré et un étage en surcroît, desservis par un escalier dans-oeuvre tournant à retours, en béton. Elle est coiffée par un toit débordant, à longs pans et demi-croupes, couvert de tuiles mécaniques. Au nord, le garage ancien est réalisé avec les mêmes matériaux mais il a un toit à pignons couverts ; le nouveau est en parpaings de béton essentés de planches, et coiffé d'un toit en appentis en acier.

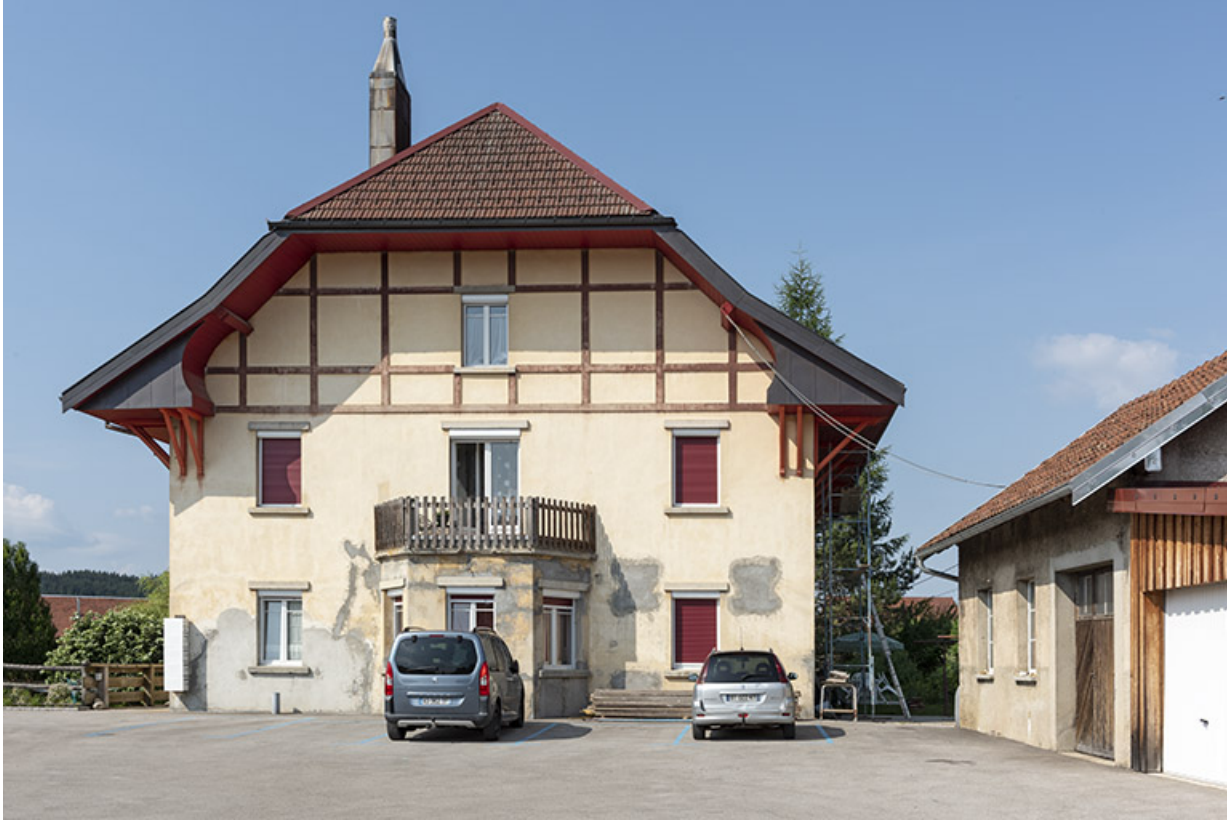
**Façade nord.**

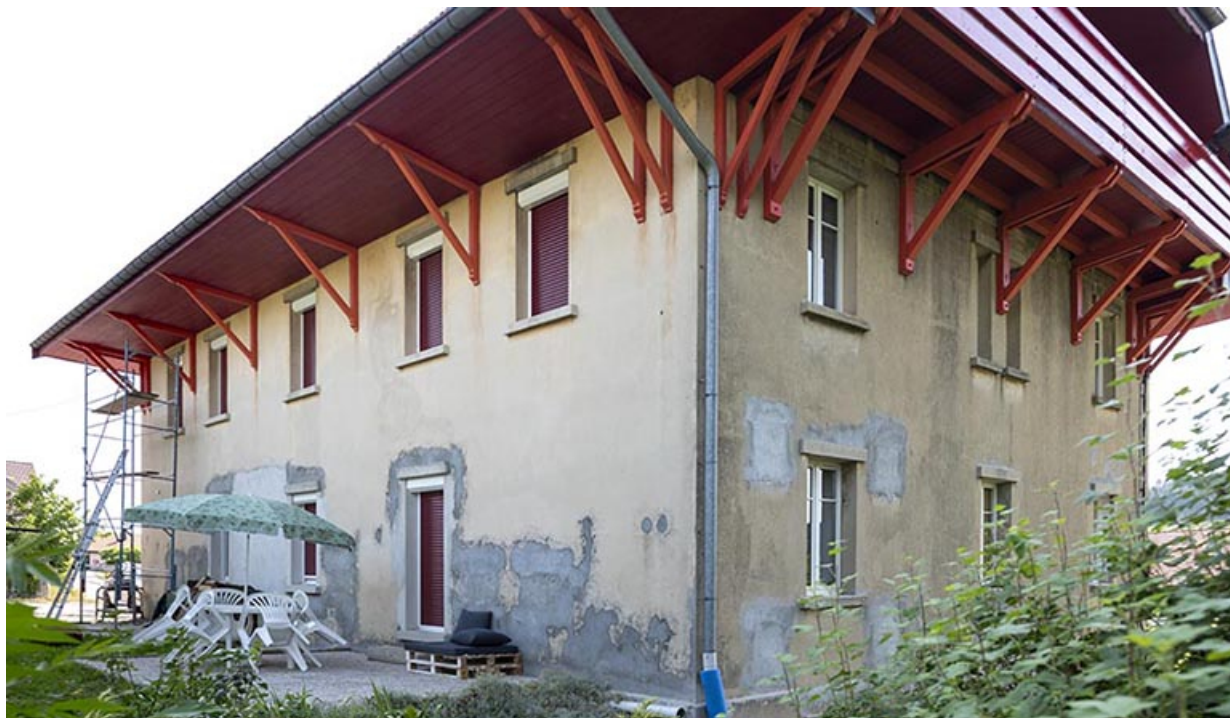
**Façades ouest et sud.**

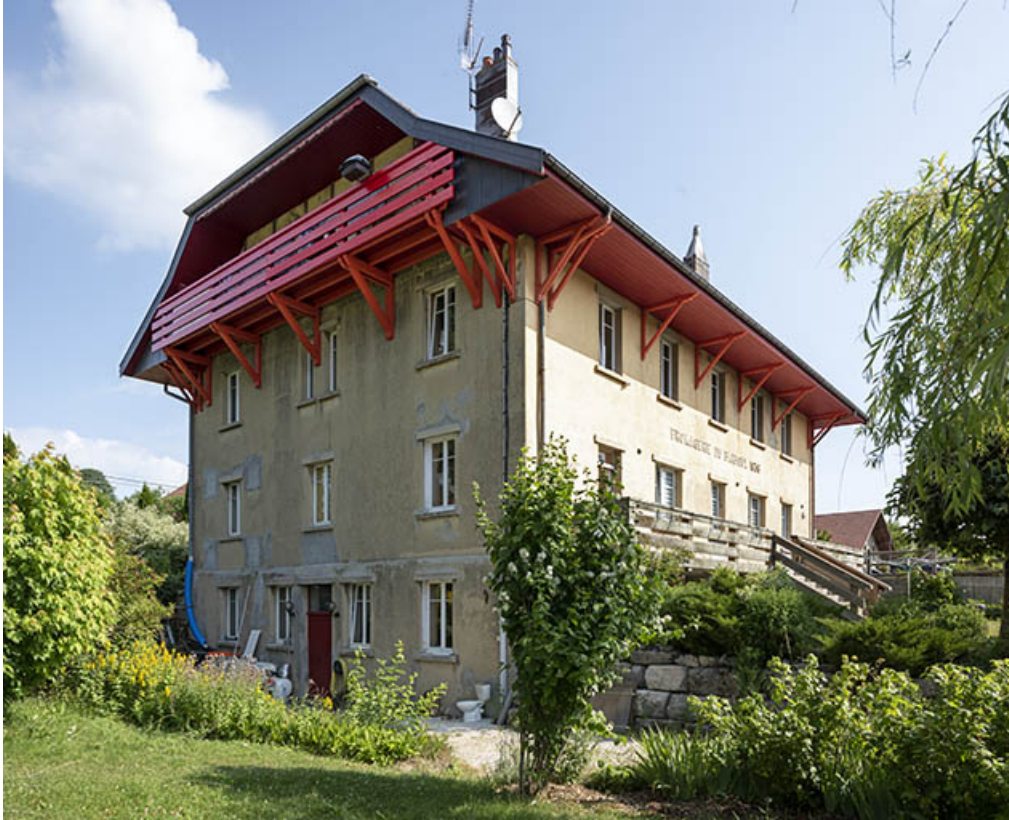
**Façades sud et est.**

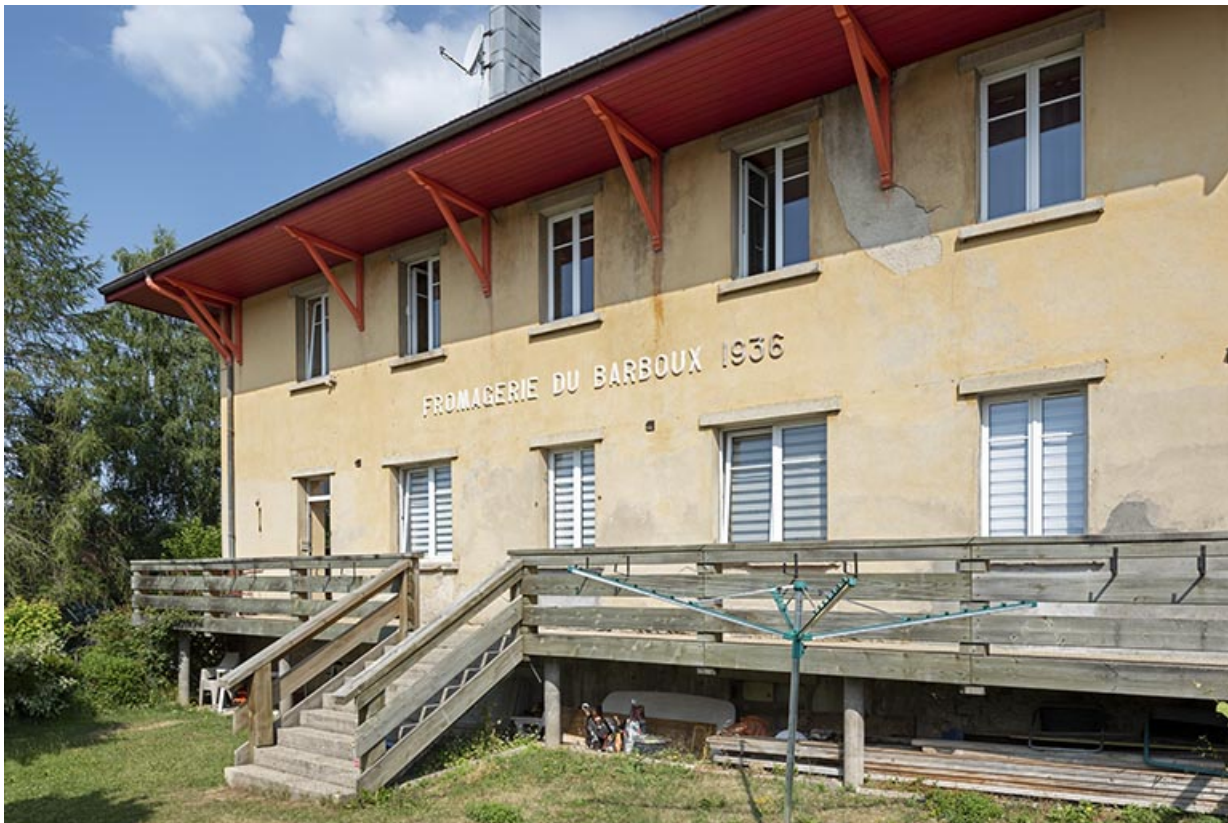
**Façade est.**

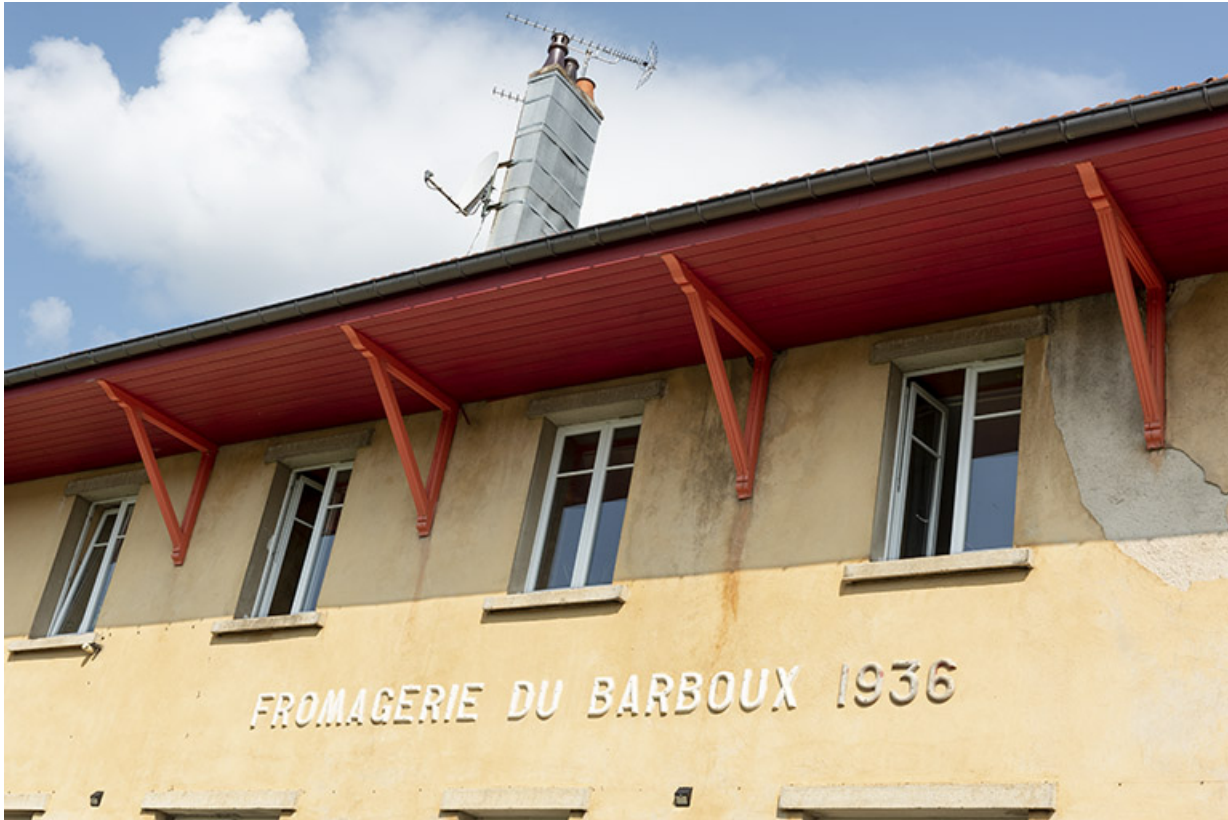
**Inscription et date sur la façade est.**

La fromagerie est bâtie en 1936 (date portée sur le mur sud). Au vu de l'apparence du bâtiment (volume, toit débordant à demi-croupe, égout retroussé et consoles, faux pan-de-bois sur le mur pignon), elle est peut-être l'oeuvre du service du Génie rural ou de l'un des architectes travaillant pour lui. Elle remplace les deux fruitières qui, en 1929, travaillaient ensemble 470 000 l de lait, transformés en emmental. Trois fruitières existaient juste après la Première Guerre mondiale : celle proche du transformateur, celle créée vers 1919 par Charles Maillot dans le quartier de l'église et celle fondée par Jules Rondot pour les fermes situées au nord. En 1980-1981, la coopérative du Barboux-La Chenalotte produit 1 800 t de fromage, avec trois personnes ; elle dispose d'une porcherie de 450 porcs, construite en 1961 au communal du Cerneux au Bœuf. Lorsqu'elle cesse sa production, ses sociétaires rejoignent la fromagerie de Narbief-Le Bizot. Désaffecté, le bâtiment a été converti en immeuble.

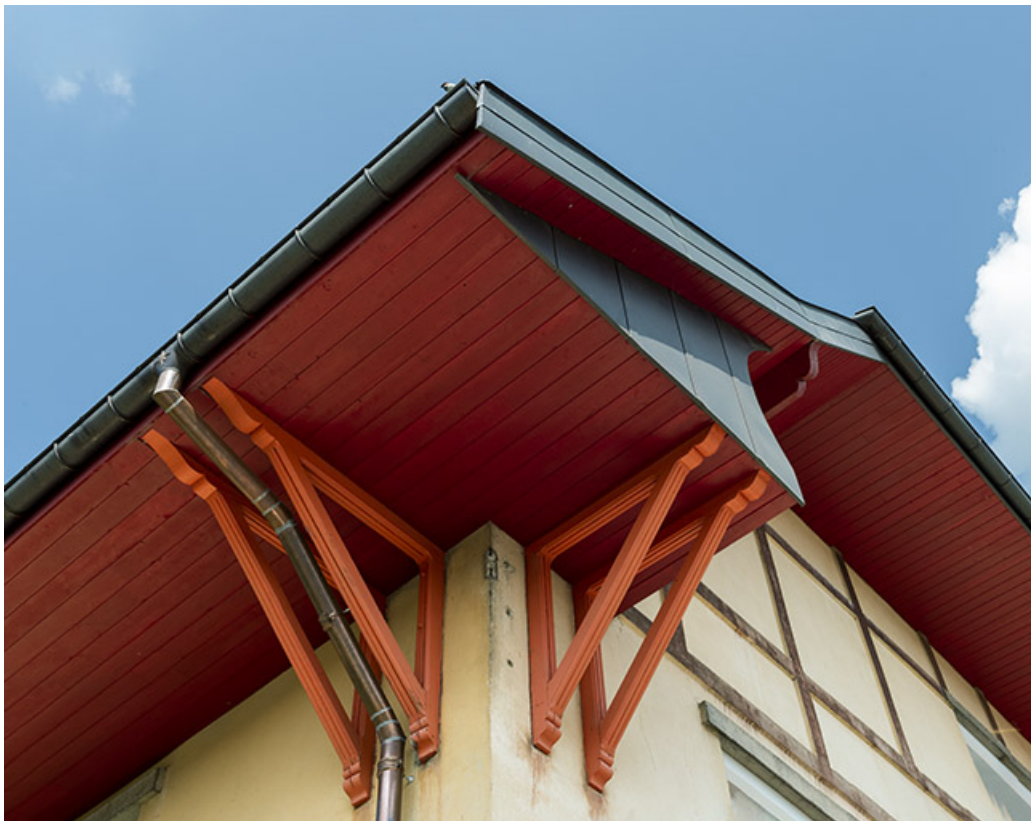
**Consoles soutenant l'avant-toit.**
