## MOULIN À FARINE ET SCIERIE DU MOULIN GIRARDOT

Bourgogne-Franche-Comté, Doubs  
Plaimbois-du-Miroir  
le Moulin Girardot

Dossier IA25001957 réalisé en 2018 revu en  
2019

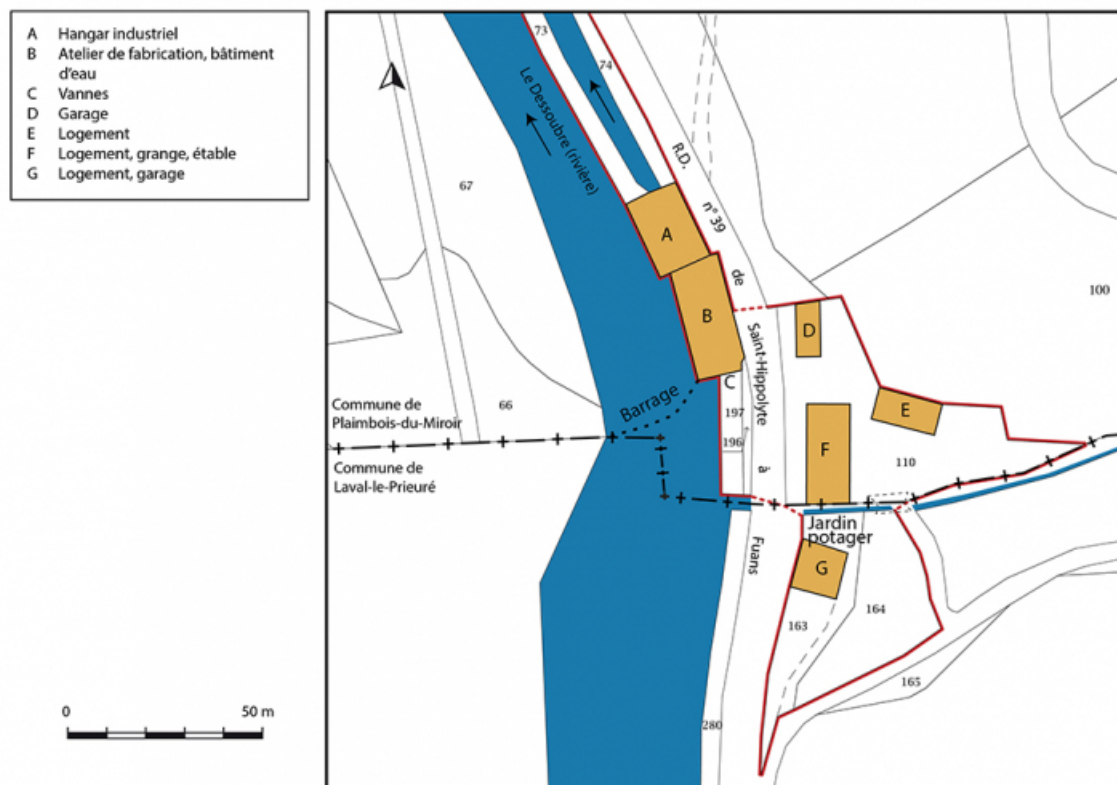
N° de l'illustration : 20202500329NUDA

**Plan-masse et de situation. Extrait du plan cadastral, Plaimbois-du-Miroir, 2018, section B et Laval-le-Prieuré, 2019, section B.**  
25, Plaimbois-du-Miroir, lieudit : le Moulin Girardot

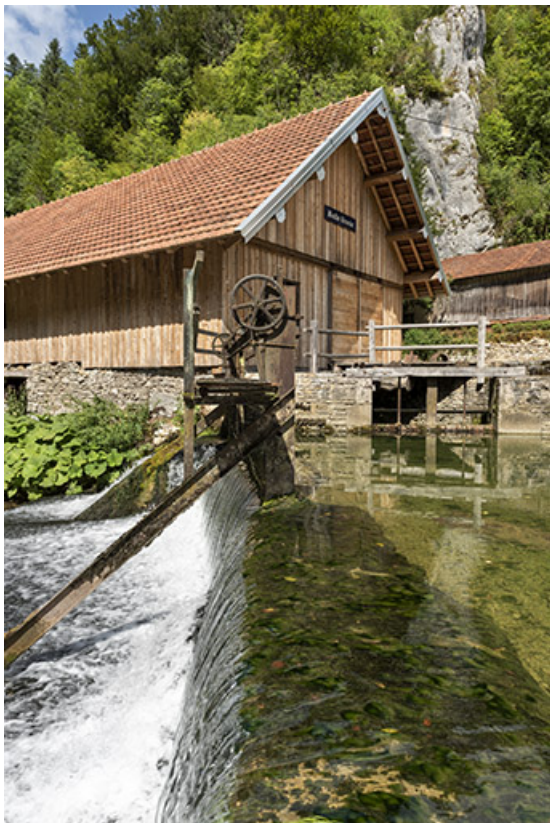
N° de l'illustration : 20192500710NUC4A

**Barrage et vannes, depuis la rive gauche.**
