## CHAPELLE SAINT-JOSEPH ET DE LA VIERGE, FROMAGERIE

Bourgogne-Franche-Comté, Jura  
Clucy  
rue du Fort Belin

Dossier IA39000135 réalisé en  
1996

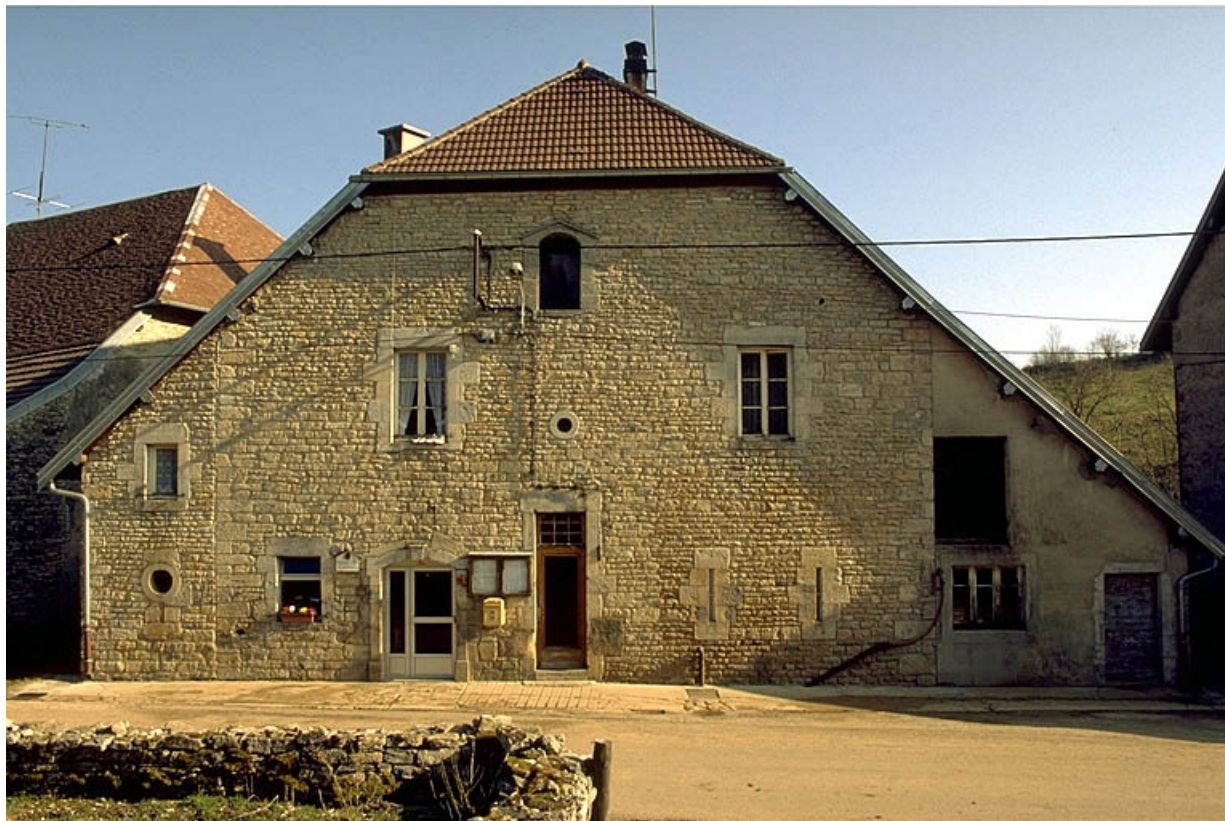
N° de l'illustration : 19973900560ZA

**Façade antérieure.**

Atelier de fabrication installé dans l'ancienne chapelle, de plan allongé : en rez-de-chaussée, moellons calcaires, enduit partiel. Pièces d'affinage en rez-de-chaussée jouxtant le flanc sud. Logement aux étages de comble, moellons calcaires, toit à longs pans et demi-croupes. Extension de l'atelier de fabrication et chaufferie : parpaings de béton enduits, toit en terrasse.

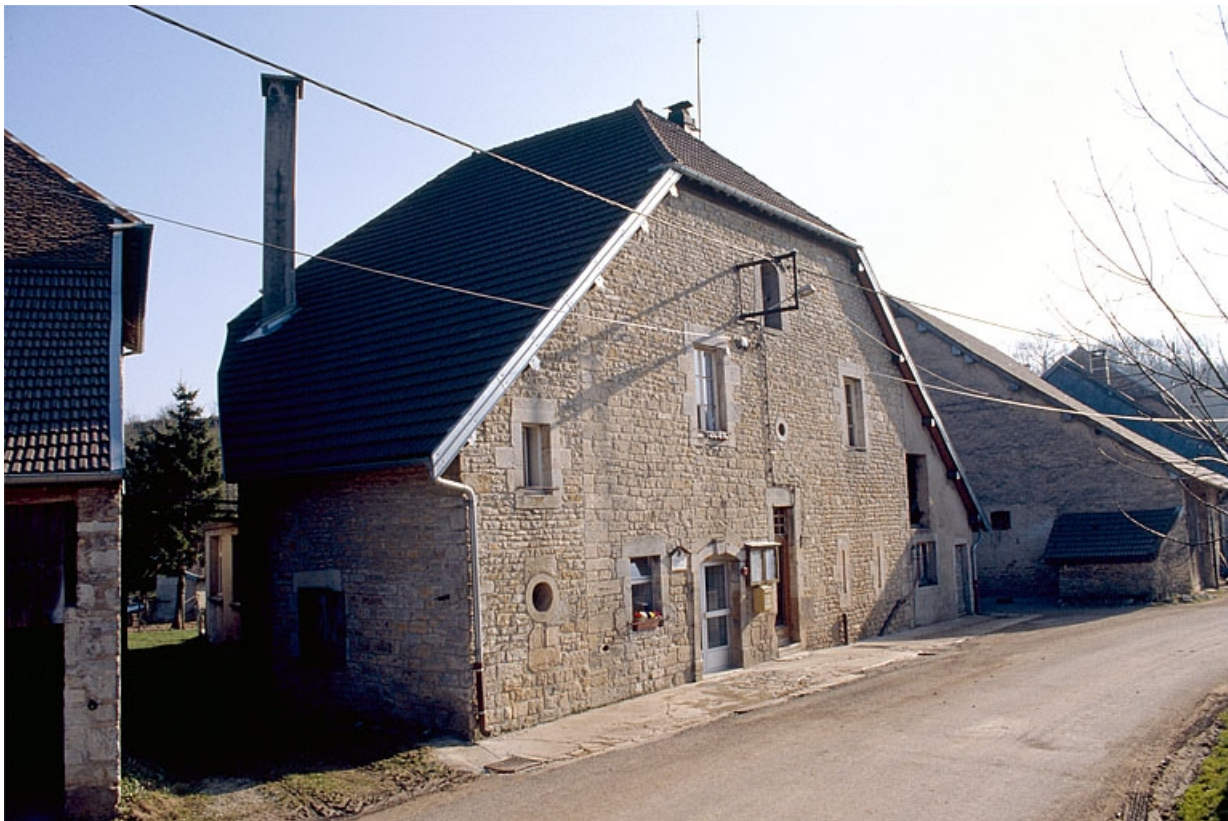
N° de l'illustration : 19973900562ZA

**Vue de trois quarts gauche.**

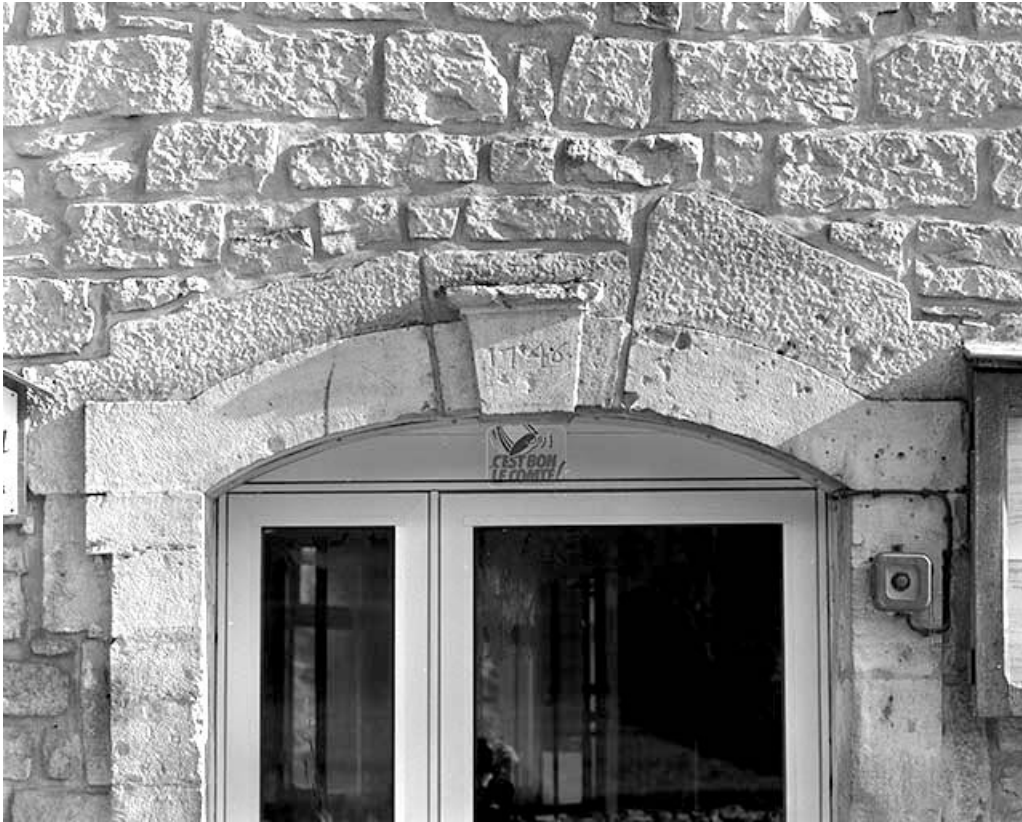
N° de l'illustration : 19973900565X

**Détail de l'arc de la porte d'entrée.**

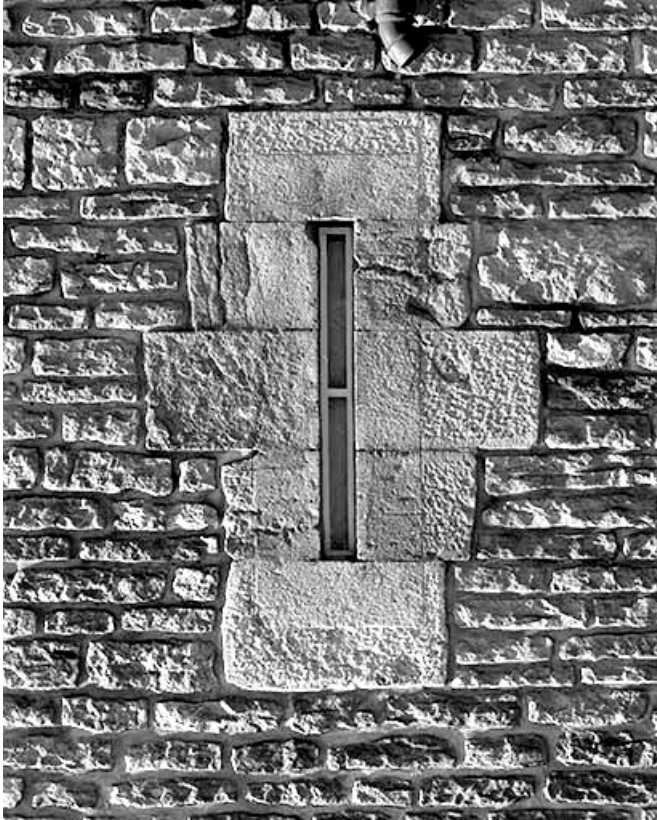
N° de l'illustration : 19973900566X

**Baie fromagère verticale.**

**Typologie** : baie fromagère verticale

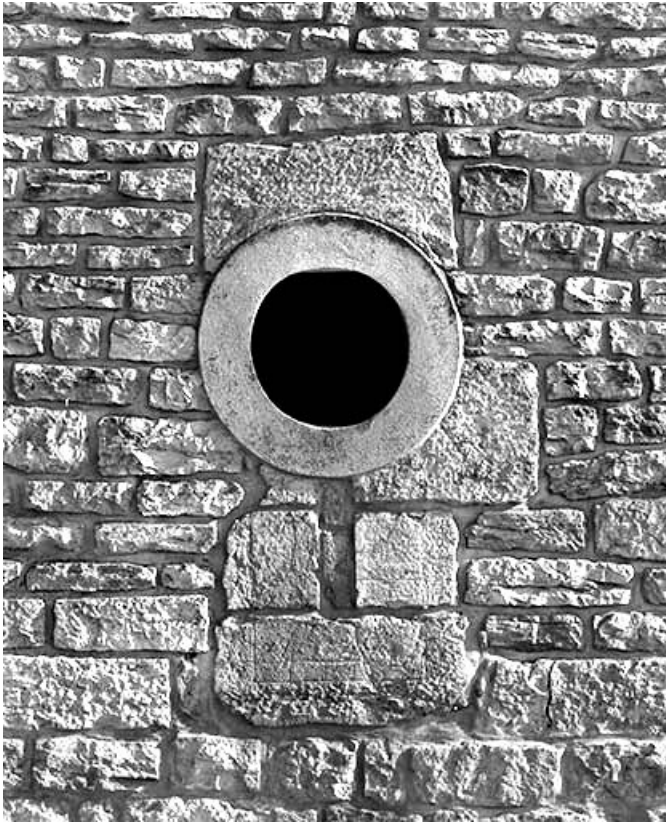
N° de l'illustration : 19973900567X

**Oculus. Cette ouverture a succédé à une baie fromagère verticale.**  
39, Clucy rue du Fort Belin
