## USINE DE DÉCOLLETAGE, USINE DE LUNETTERIE BOURGEOIS

Bourgogne-Franche-Comté, Jura  
Morbier  
11 route de Tancua

Dossier IA39000482 réalisé en 1991 revu en 1998

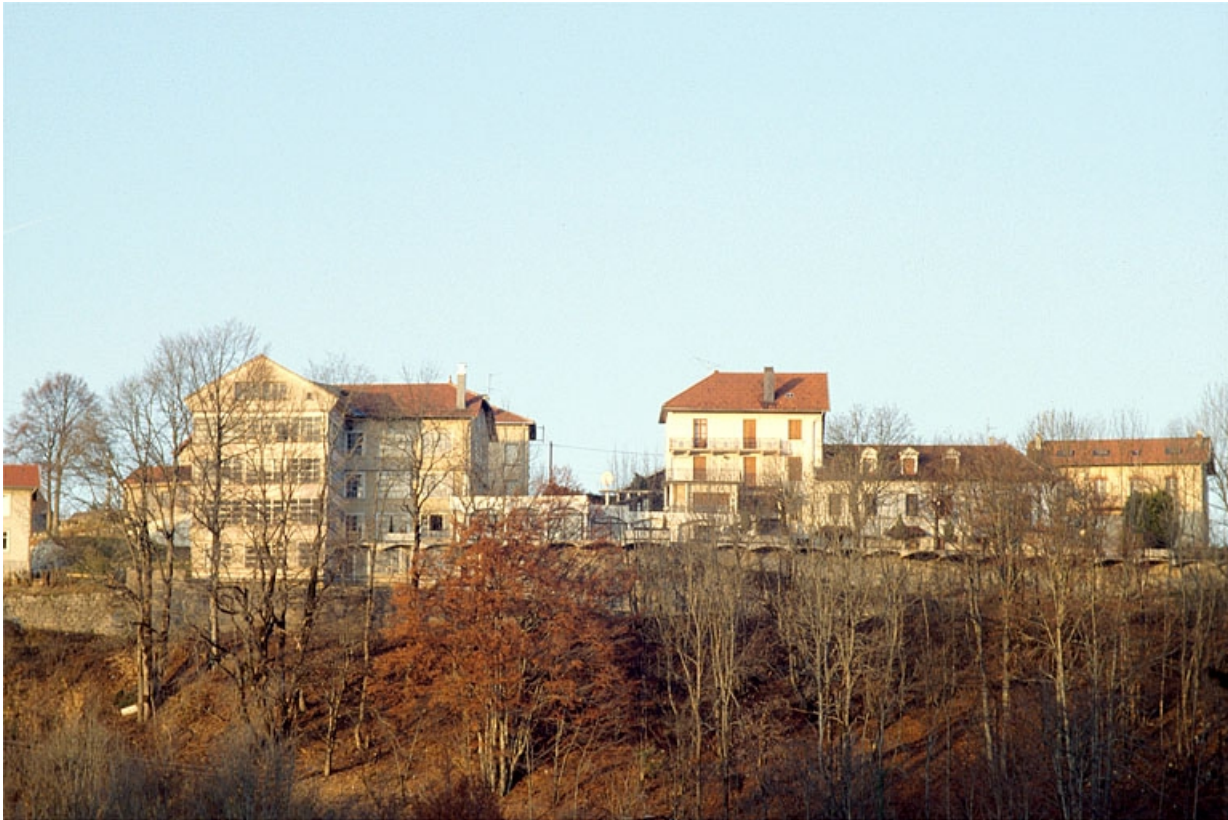
**Vue d'ensemble depuis le sud.**

Usine de 1933 en moellon calcaire, à étage de soubassement, 2 étages carrés et étage en surcroît, toit à demi-croupes. Extension de 1953 en béton, avec le même nombre de niveau et un toit à pignon couvert. Logement patronal en moellon calcaire, à étage carré et étage en surcroît pour la partie de 1924, 3 étages carrés et étage de comble pour celle de 1930, présentant un toit à croupe et à pignon couvert. Terrasse sur les corps de bâtiment reliant le logement patronal et l'usine (remises d'automobile et piscine). Dernier logement : étage carré, toit à croupes. ; surface du site en m2 : 3 288

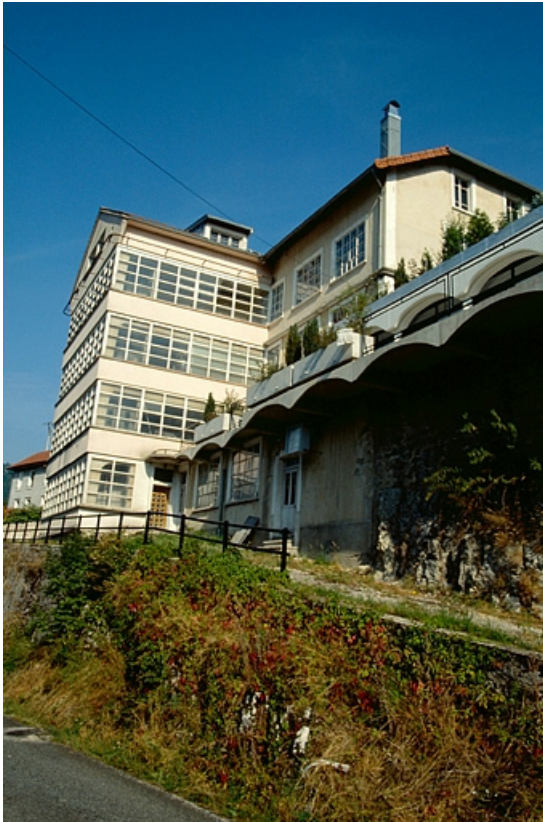
**Façades antérieure et latérale gauche des ateliers de fabrication.**

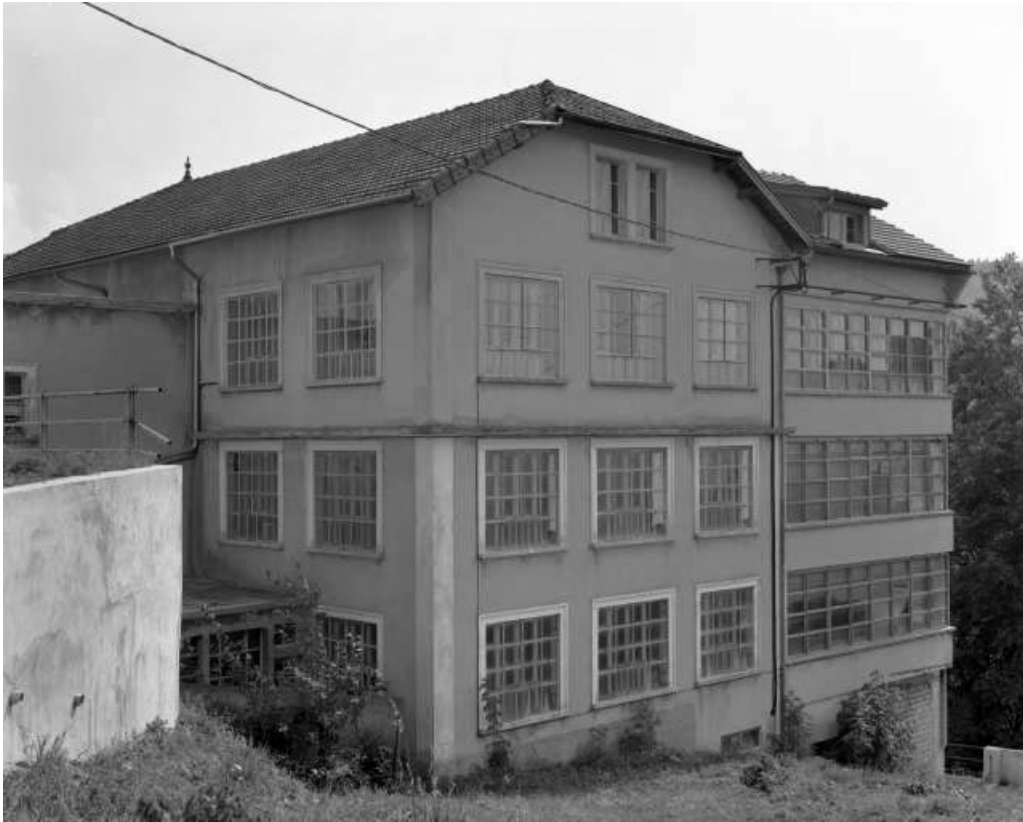
**Façades postérieure et latérale droite des ateliers de fabrication.**

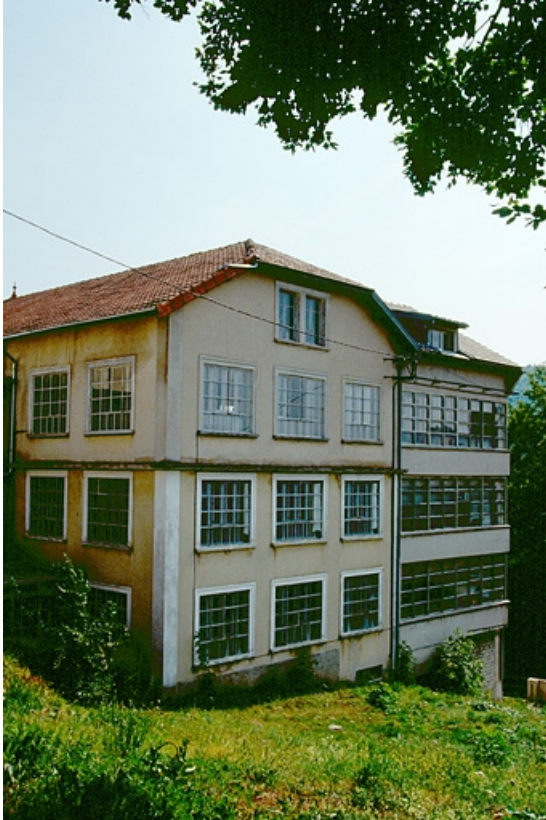
**Façades postérieure et latérale droite des ateliers de fabrication (vue verticale).**
