## USINE DE PRODUITS CHIMIQUES, TANNERIE BRASIER

Bourgogne-Franche-Comté, Jura  
Morez  
18 à 26 rue Wladimir Gagneur

Dossier IA39000527 réalisé en 1991 revu en  
2010

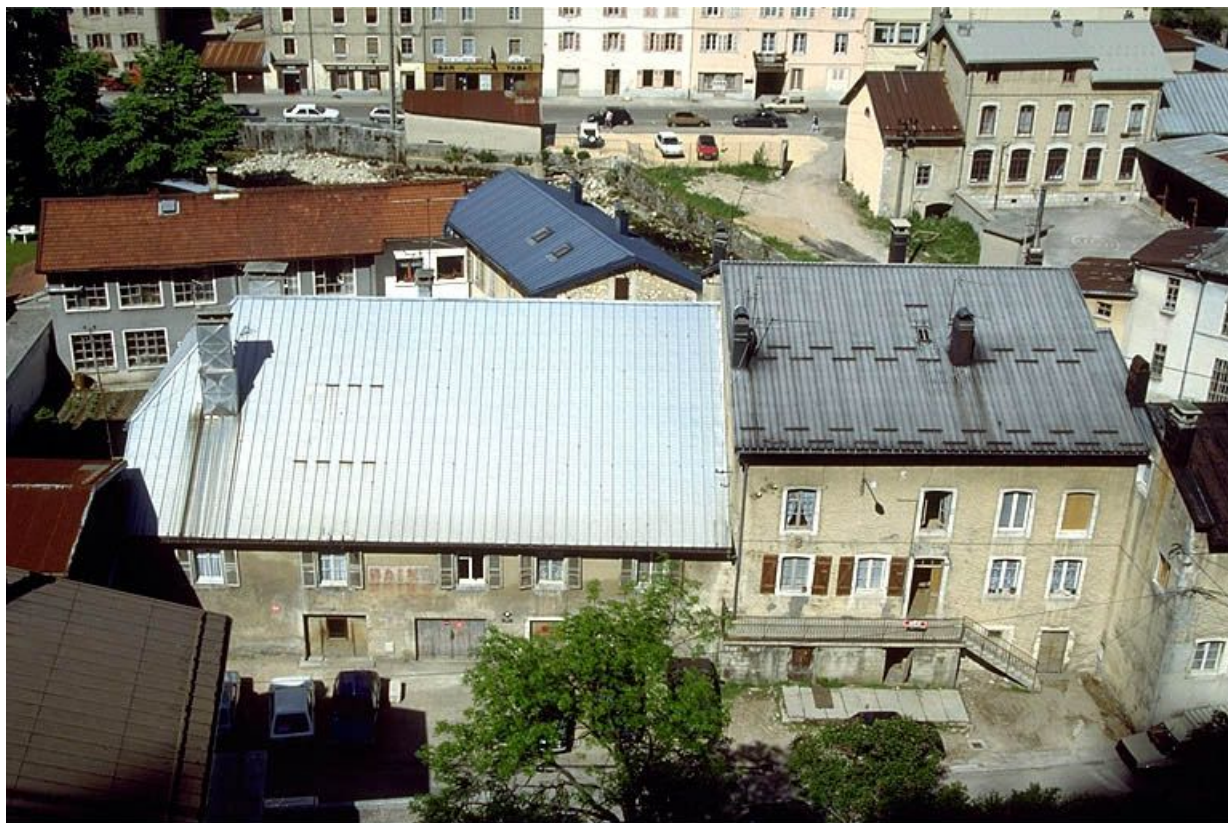
**Vue d'ensemble plongeante depuis l'est.**

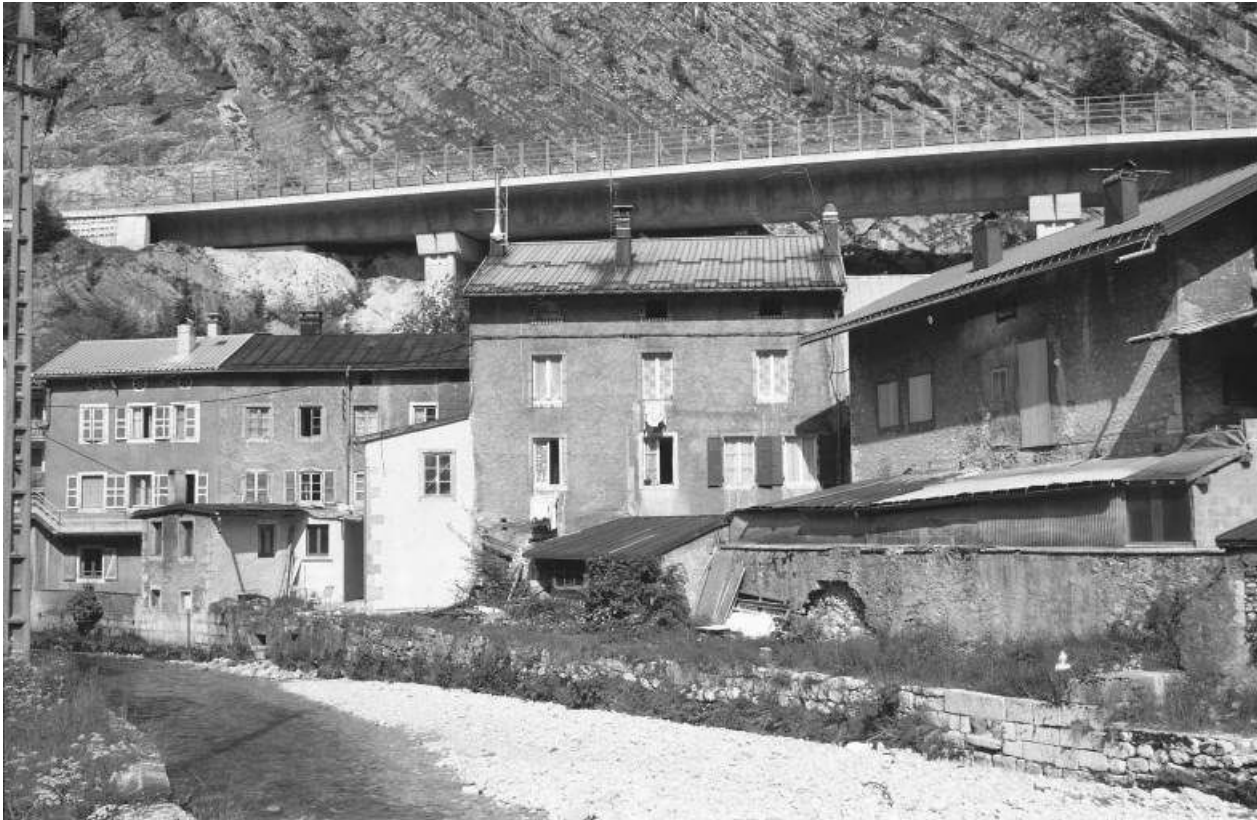
**Vue d'ensemble depuis l'ouest (façades sur la Bienne).**

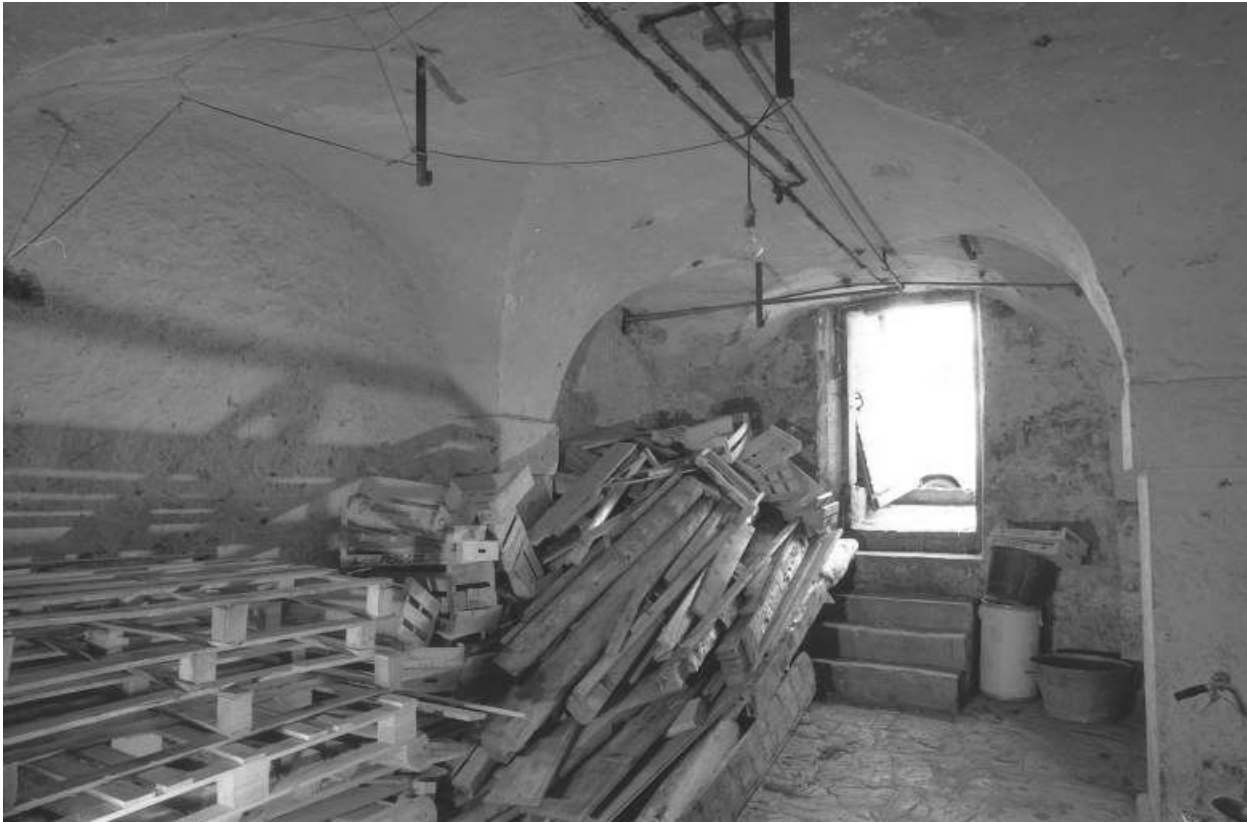
**Pièce voûtée, en sous-sol.**

Murs en moellons calcaires enduits et toits métalliques à longs pans. Bâtiment central (numéros 22 à 24 bis) : rez-de-chaussée à demi enterré et voûté d'arêtes, deux étages carrés et comble à surcroît au nord (le premier étage est desservi par un escalier extérieur droit), un étage carré et comble au sud (avec escalier dans-oeuvre droit en bois), fenêtres à linteau délardé en arc segmentaire à l'étage, pignon couvert au nord et demi-croupe au sud. Ancien moulin à tan (18 et 20) : les deux corps présentent les mêmes niveaux et le même type de desserte extérieure qu'au numéro 22. Bâtiment au numéro 26 : étage carré à pan de bois et essentage de planches sur un rez-de-chaussée en moellons, fenêtres rectangulaires et en arc segmentaire (à encadrement en briques). Dans la cour : logement à sous-sol, étage carré et comble, atelier de fabrication à étage carré et couverture de tuiles mécaniques. Surface du site : 2704 m<sup>2</sup>.

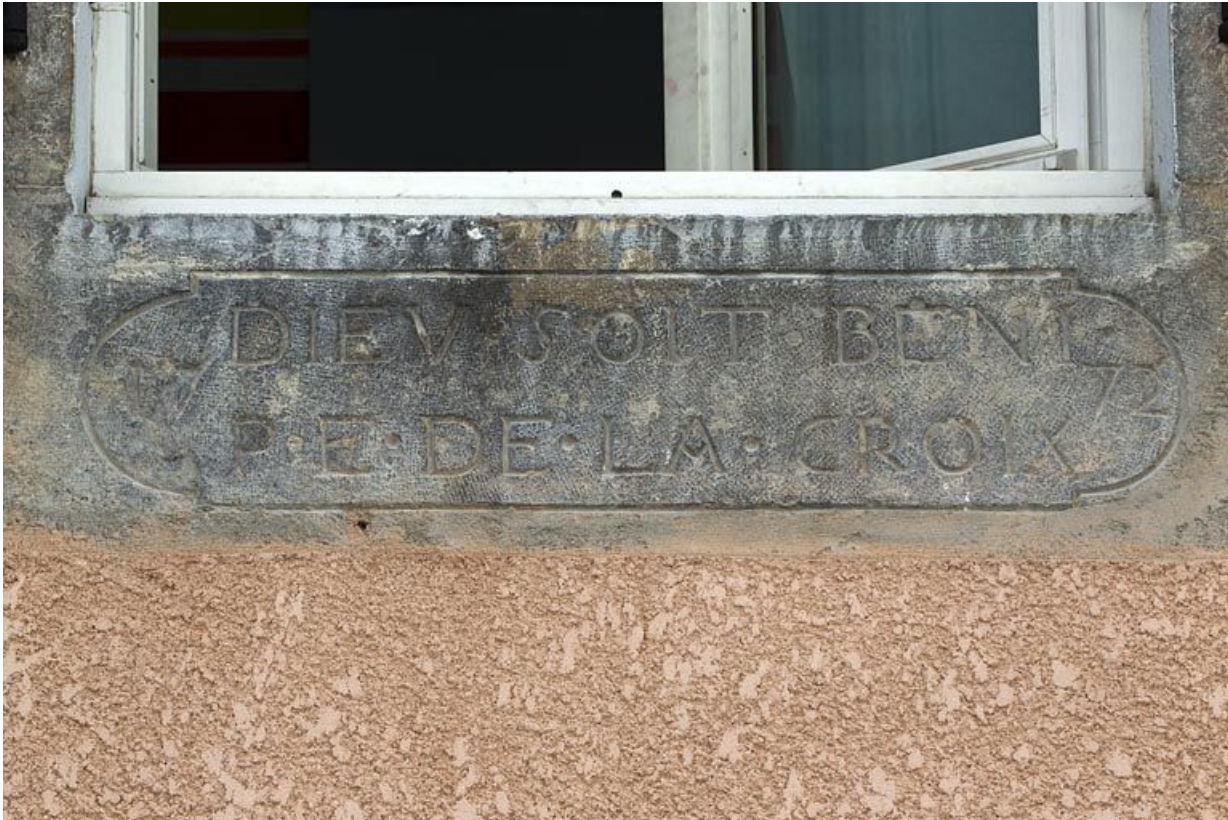
**Linteau remployé comme appui de fenêtre.**

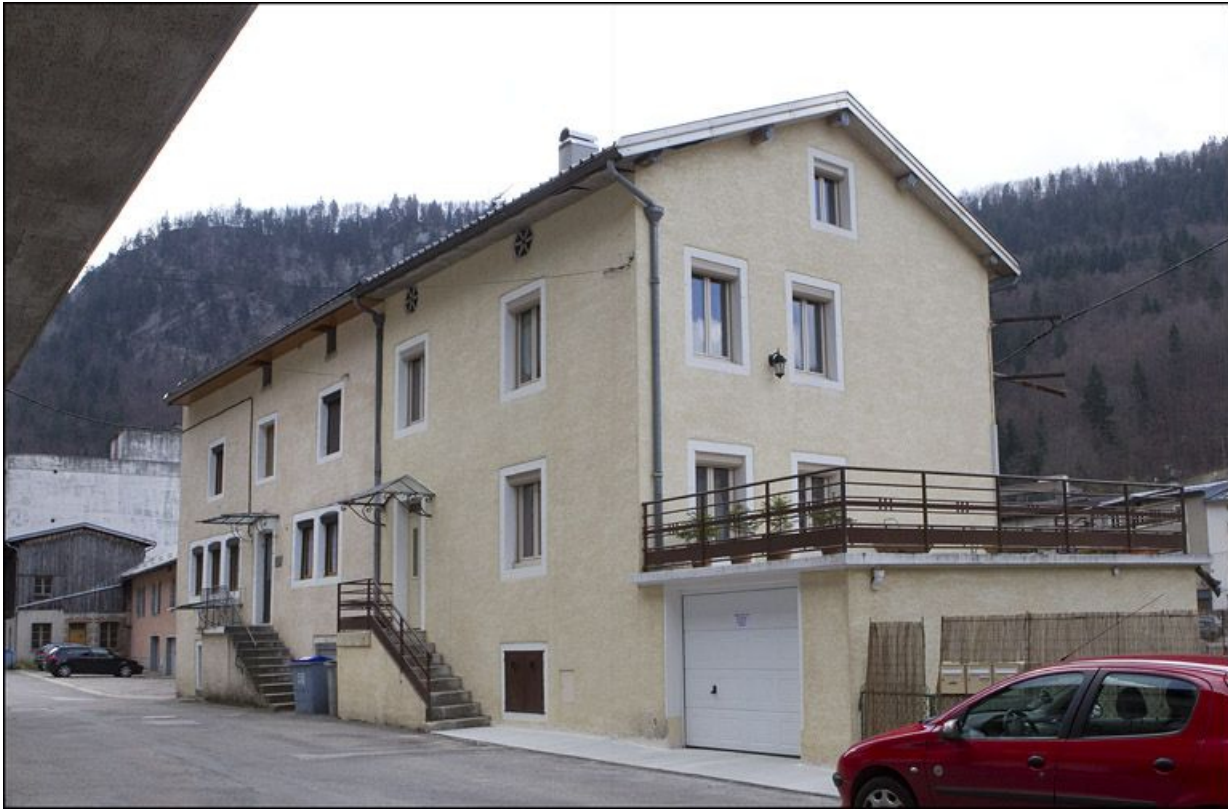
**Façade antérieure de l'ancien moulin à tan, de trois quarts droite.**  
39, Morez, 18 à 26 rue Wladimir Gagneur

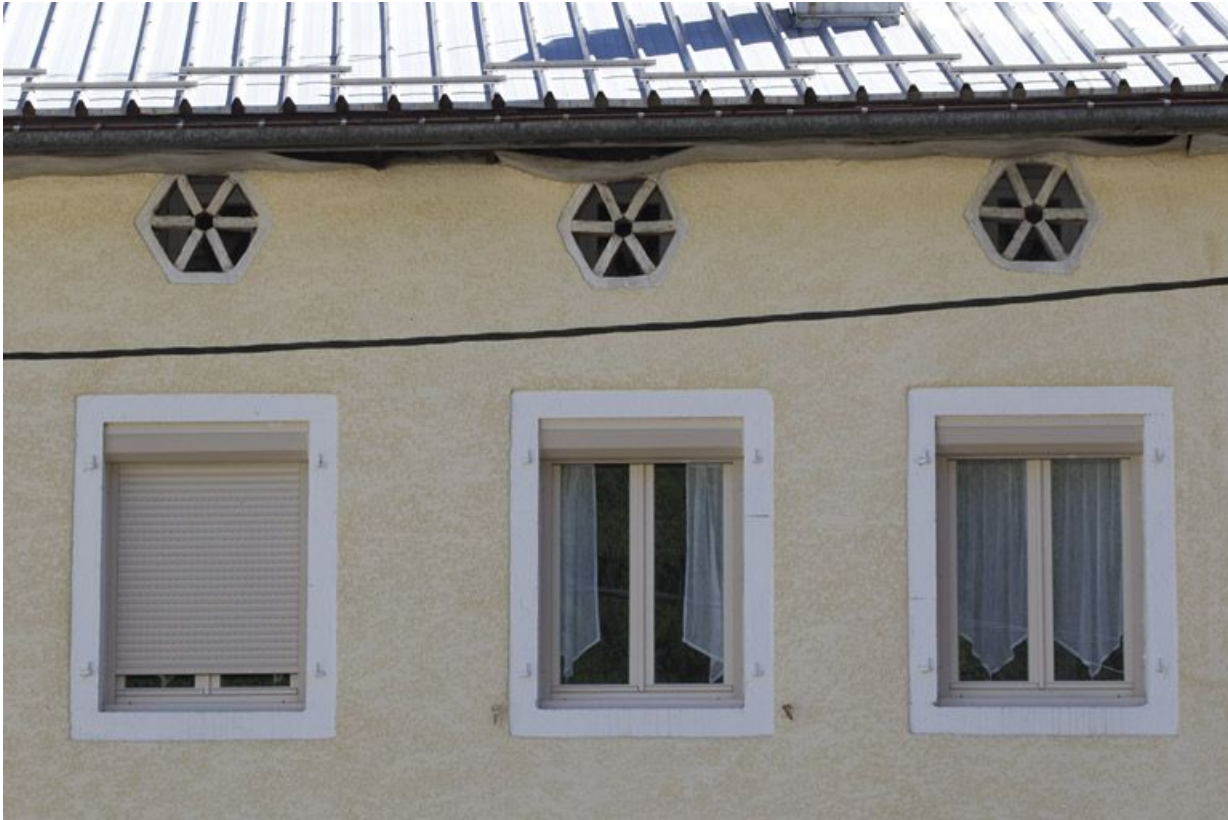
**Baies aérant le comble de l'ancien moulin à tan.**
