## ATELIER DE LUNETTERIE DIT MOULIN LAMY

Bourgogne-Franche-Comté, Jura  
Les Rousses  
sous les Barres

Dossier IA39000572 réalisé en 1999 revu en  
2000

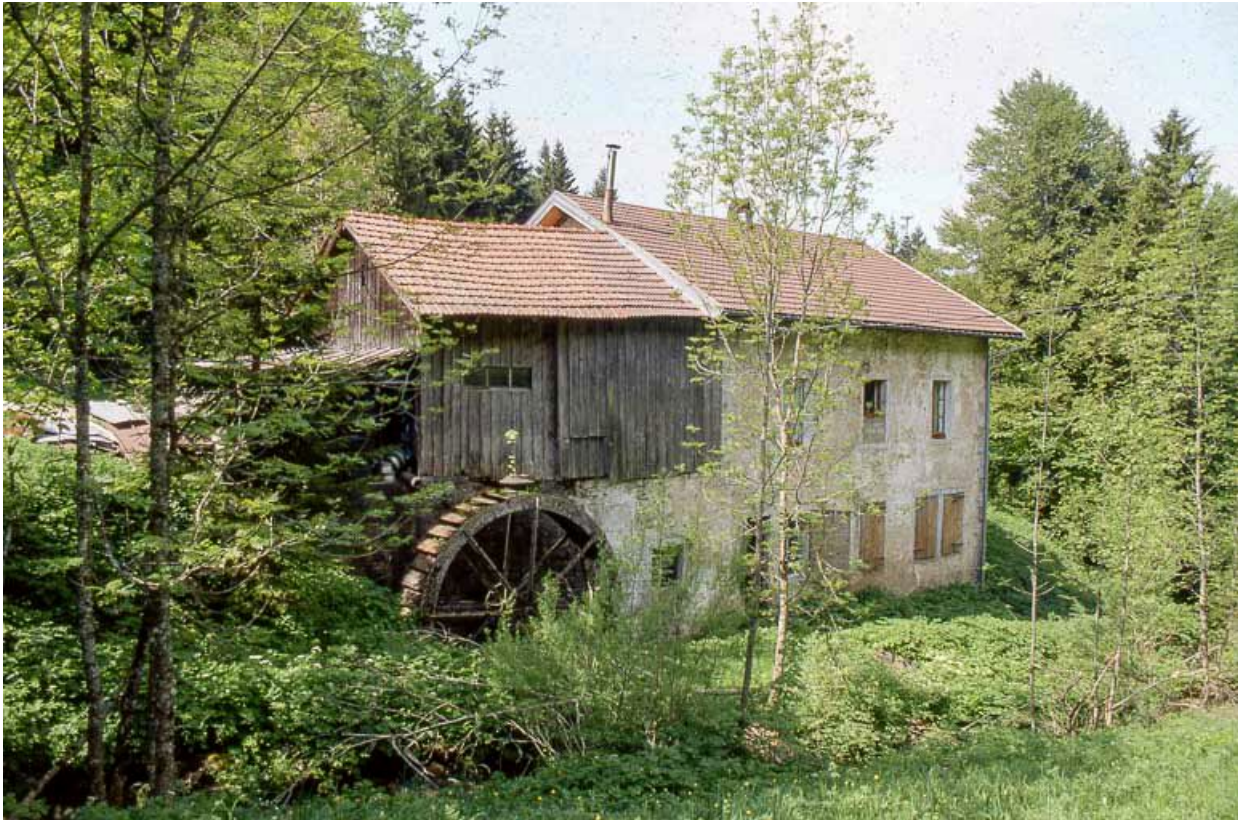
N° de l'illustration : 19993900173ZA

**Façade postérieure et roue.**

**Energie utilisée** : énergie hydraulique, produite sur place, roue hydraulique verticale

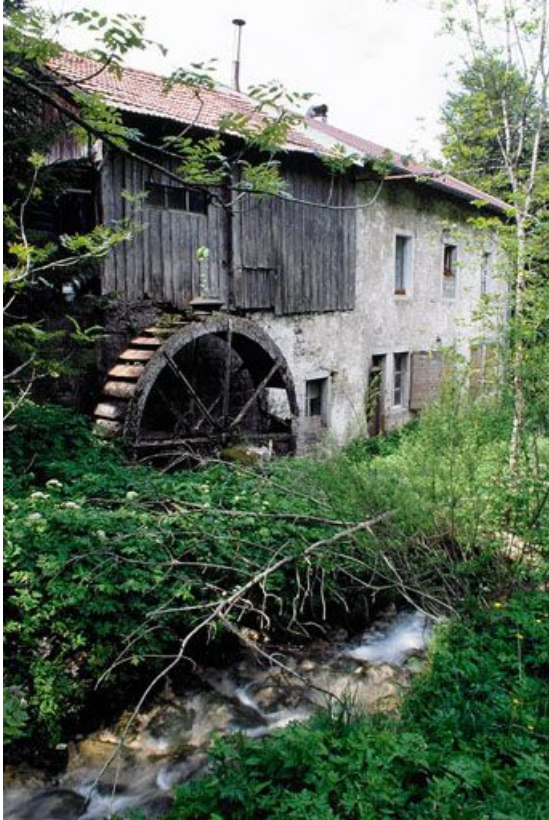
N° de l'illustration : 19993900171ZA

**Façade postérieure, roue et bief Bruyant.**
