## ATELIER DE TOURNERIE PUIS DE LUNETTERIE, ACTUELLEMENT IMMEUBLE

Bourgogne-Franche-Comté, Jura  
Morez  
2 rue Gambetta

Dossier IA39000707 réalisé en 2000 revu en 2009

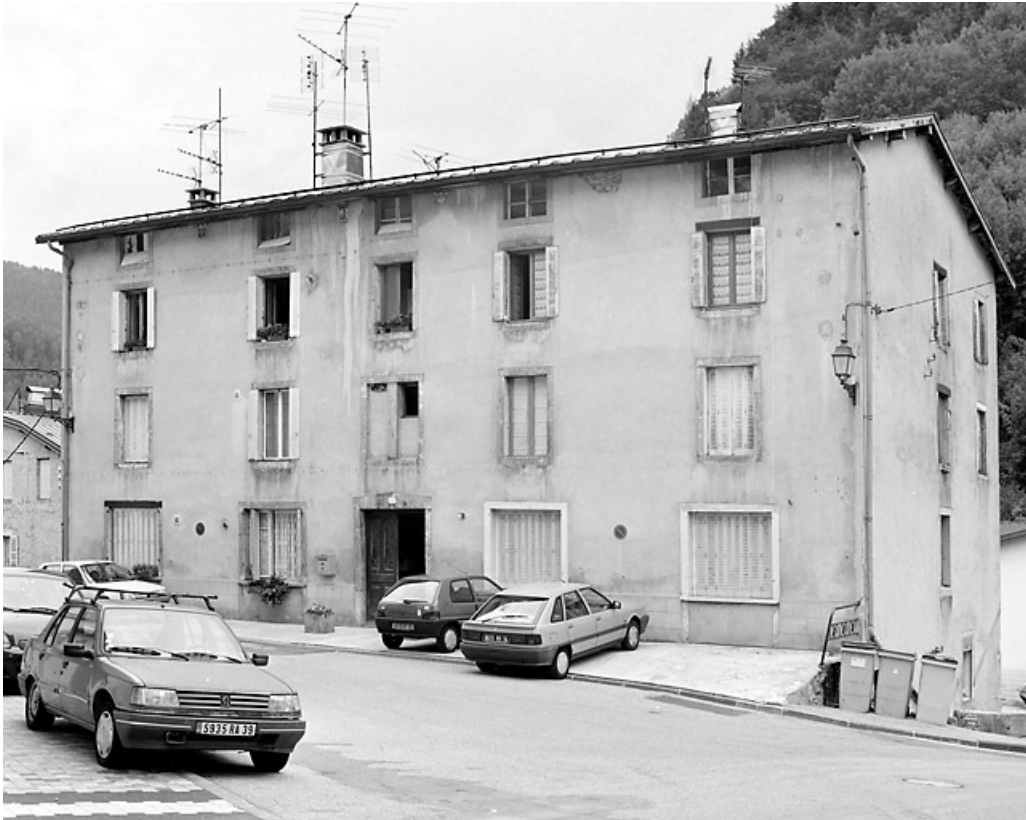
N° de l'illustration : 20033900121X

**Elévation antérieure, de trois quarts droite.**
