## MAISON

Bourgogne-Franche-Comté, Jura  
Morez  
9 rue de la République

Dossier IA39000715 réalisé en 2000 revu en  
2009

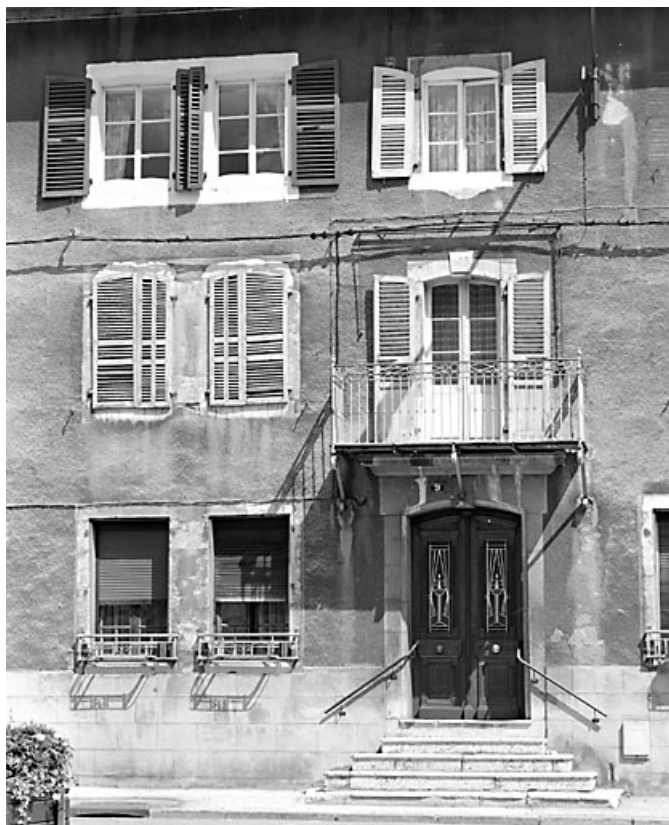
N° de l'illustration : 20033900077X

**Façade antérieure : travées centrales.**

Les murs sont en moellons calcaires enduits, les toitures métalliques. Le bâtiment principal présente un rez-de-chaussée surélevé et deux étages carrés. Certaines de ses fenêtres ont été élargies à la manière de baies commerciales (rez-de-chaussée) ou ont un linteau délardé en arc segmentaire (étages). Il est coiffé d'un toit à longs pans et pignons couverts, de même que le corps en retour d'équerre au nord-est, alors que celui à l'est est abrité sous un toit en appentis. Le rez-de-chaussée des corps secondaires (en fait un étage de soubassement pour celui au nord-est) est voûté en berceau plein-cintre et accueille dépendances (nord-est) et bûchers (est) ; leur étage est occupé par un atelier (désaffecté). La desserte s'effectue à l'aide de l'escalier dans oeuvre, droit et en charpente, du bâtiment principal qui permet de gagner le premier étage et, grâce à des coursières sur la cour, celui des deux autres corps. Des fenêtres jumelées sont visibles sur l'ensemble des façades antérieures.

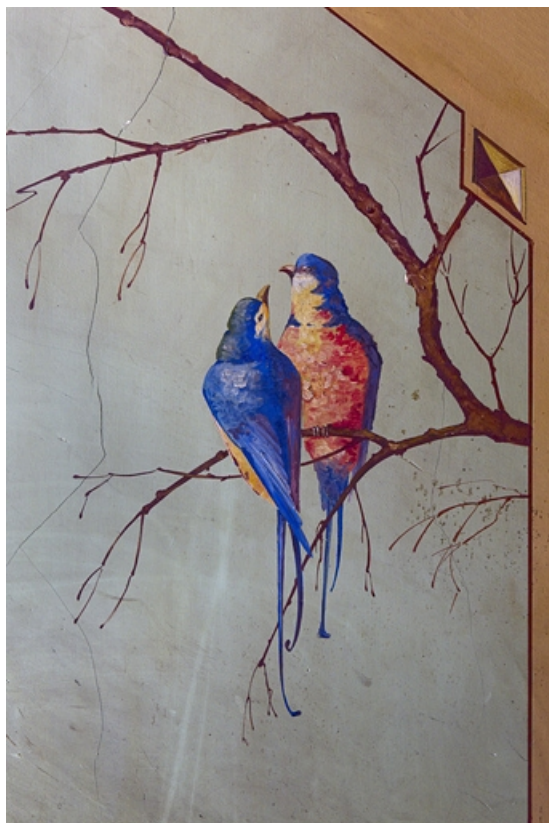
N° de l'illustration : 20103900497NUC2A

**Peinture : couple d'oiseaux sur une branche.**

Les murs du couloir central, au rez-de-chaussée, sont ornés de peintures à motif végétal et animal : fleurs dans des vases, branches d'arbres et arbustes avec feuilles et fruits (châtaignes, etc.) , libellule, oiseaux et leur nid.
