## MAISON PUIS IMMEUBLE

Bourgogne-Franche-Comté, Jura  
Morez  
38-44 rue de la République

Dossier IA39000719 réalisé en 2000 revu en  
2009

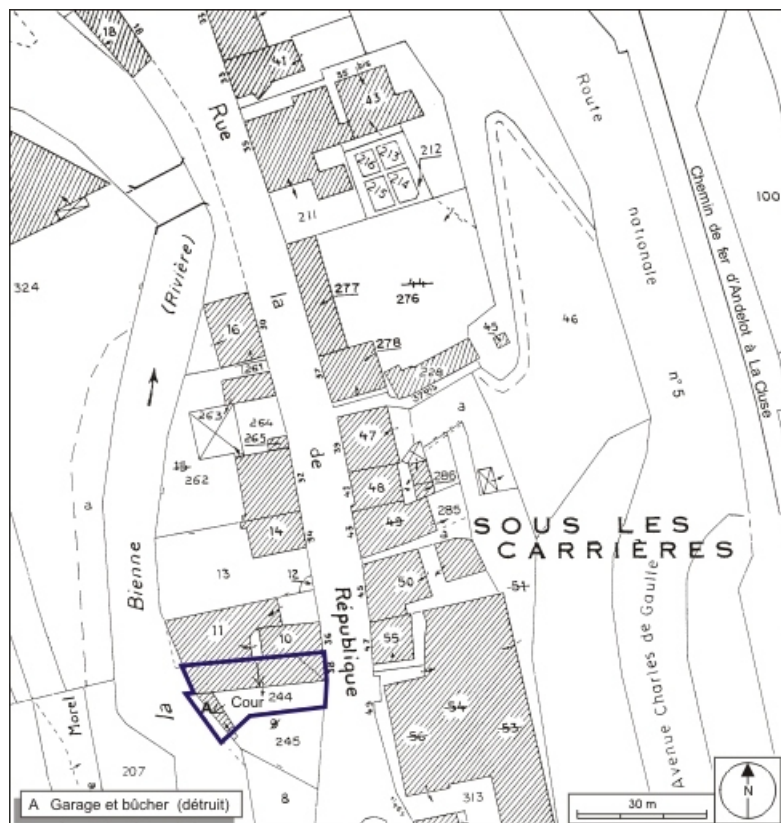
N° de l'illustration : 20093900260NUDA

**Plan-masse et de situation. Extrait du plan cadastral, 1980, section AD, échelle 1:1000.**  
39, Morez, 38-44 rue de la République

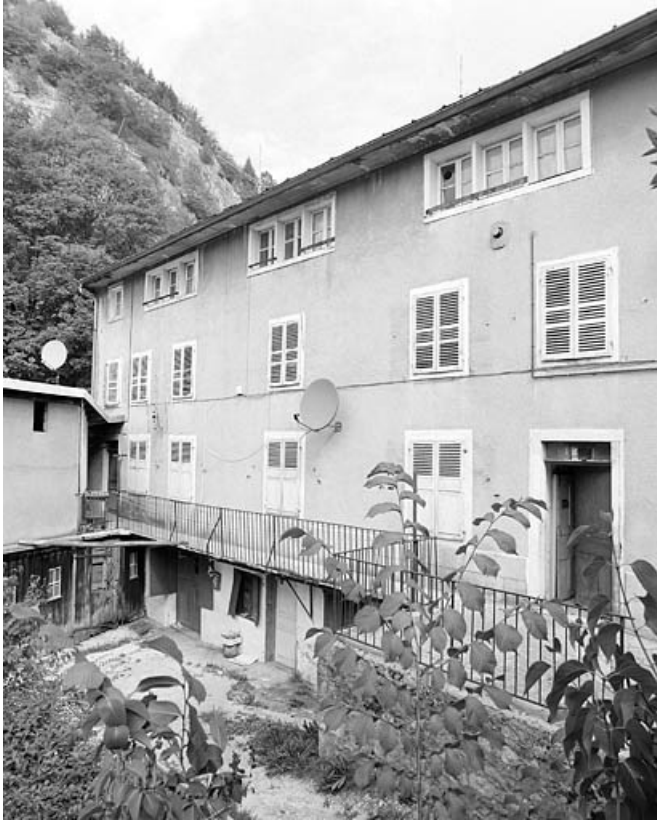
N° de l'illustration : 20033900172X

**Façade principale : extension de 1861.**

Une maison est bâtie en bordure de rue durant le premier quart du 19e siècle puis modifiée en 1826 (cette date est portée sous un linteau de porte, dorénavant masqué). En 1861, elle est transformée en immeuble, avec rehaussement et agrandissement vers la Bienne (à l'ouest), doublant ainsi de longueur. En 2008, le bâtiment fait l'objet d'une rénovation " basse consommation " exemplaire avec réaménagement de 6 logements (en remplacement d'une dizaine, déclarés insalubres) et suppression du garage (bois et béton) en retour au sud.

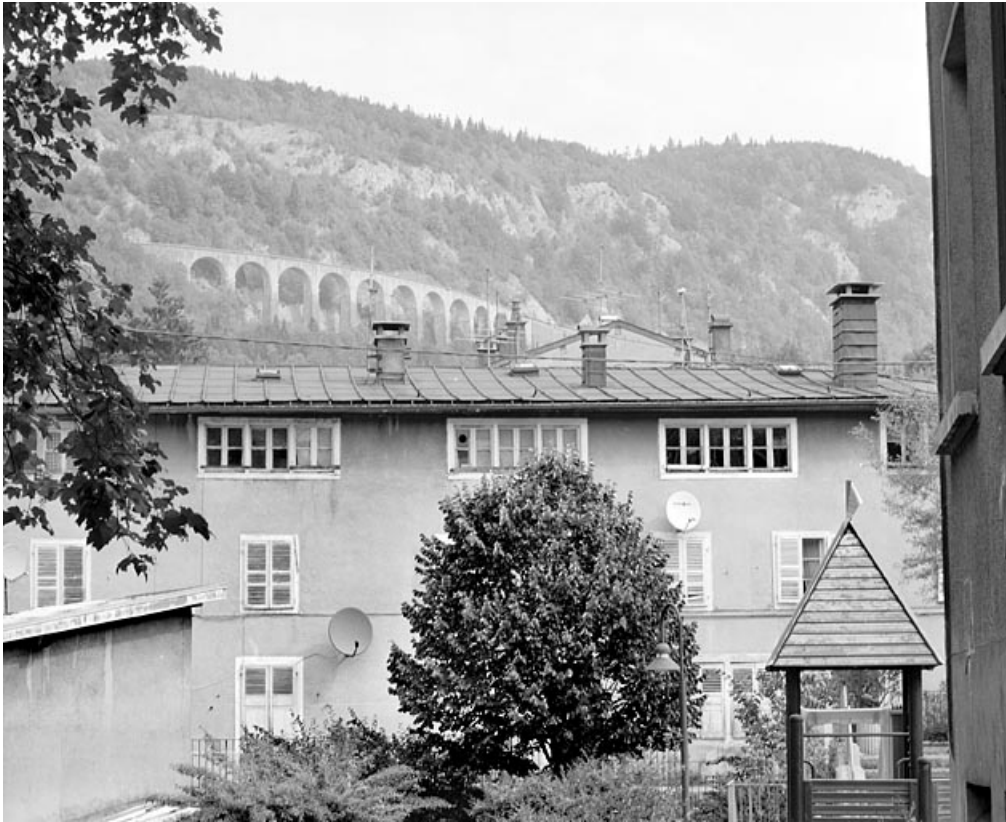
N° de l'illustration : 20033900175X

**Façade principale : ensembles de baies lunetières.**

Les baies lunetières sont des baies de petit module, souvent à encadrement de bois, qui signalent la présence d'un atelier (de lunetier ou d'horloger).
