## IMMEUBLE

Bourgogne-Franche-Comté, Jura  
Morez  
129-133 rue de la République

Dossier IA39000733 réalisé en 2000 revu en 2009

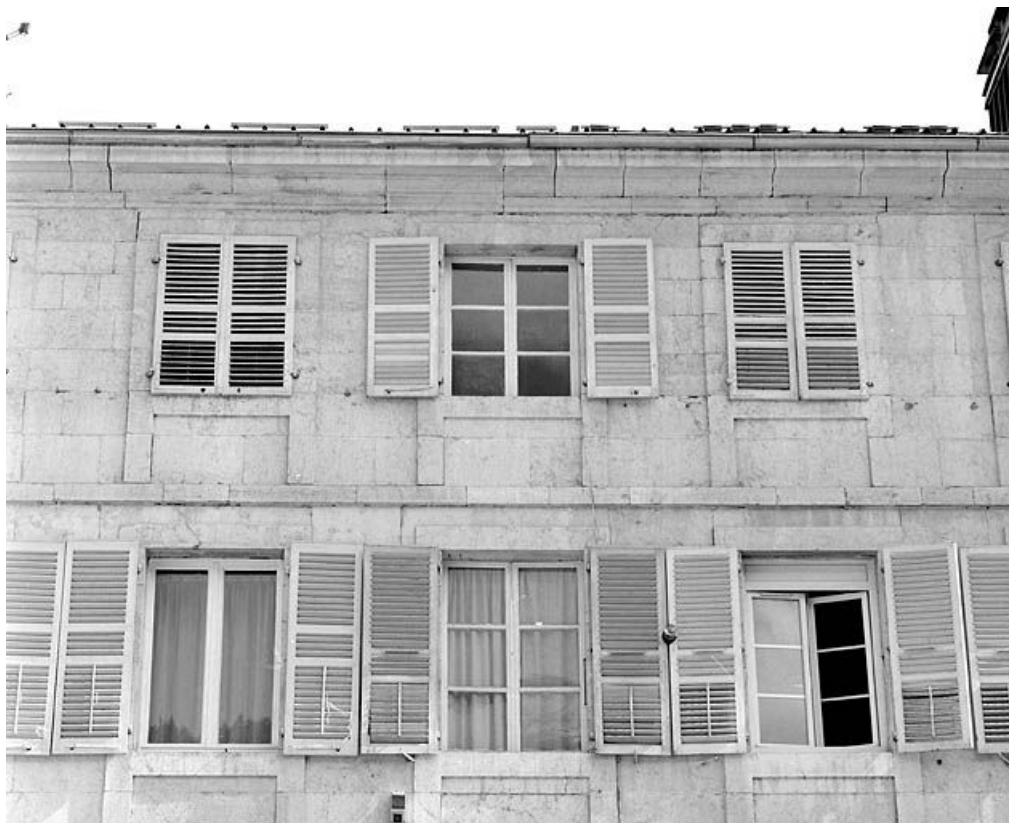
**Façade antérieure des n° 131 et 133 : fenêtres aux 2e et 3e étages.**

L'immeuble présente une façade antérieure en pierre de taille apparente (les autres murs étant en moellons calcaires enduits) et comporte un sous-sol et trois étages carrés, scandés par des bandeaux et une corniche. Les fenêtres des étages s'inscrivent dans un cadre saillant, relié au bandeau inférieur. Le bâtiment a peut-être été réalisé en deux fois ou par la réunion de deux corps distincts : les larges baies ouvrant le rez-de-chaussée sont en arc plein cintre au numéros 131 et 133 de la rue, en arc segmentaire au numéro 129 ; sur l'élévation postérieure, la séparation entre les numéros 129 et 131 est marquée par un ressaut et par l'absence, sur le 129, de la corniche commune aux 131 et 133. Le couloir central de ces derniers débouche à l'arrière (est) sur un corps (peut-être postérieur) renfermant la cage monumentale, voûtée d'arêtes au rez-de-chaussée, d'un escalier tournant à retours sans jour, en pierre, dont le dernier palier permet d'accéder aux jardins en terrasse ; celui du 129 donne accès à un escalier tournant à retours avec jour, en bois. Le bâtiment en retour d'équerre au nord, à l'arrière du 129, abrite des logements. Il compte deux étages carrés et un comble, présente une élévation à travées avec des fenêtres à linteau délardé en arc segmentaire et est coiffé d'un appentis métallique. Même couverture pour le corps de bâtiment (désaffecté) à usage de bûcher, resserre et atelier (d'horloger puis de lunetier) qui, adossé au dénivelé du terrain, ferme la cour à l'est. Ses niveaux (étage de soubassement, rez-de-chaussée surélevé et deux étages carrés) sont voûtés en berceau plein cintre, le rez-de-chaussée surélevé étant desservi côté cour par une coursière en bois accessible depuis le corps de l'escalier principal. Au sud de ce dernier, une ancienne dépendance et la cuisine (récente) du restaurant sont en rez-de-chaussée et couvertes d'un appentis métallique. Des fenêtres jumelées éclairent les façades postérieures du n° 129 (deuxième et troisième étages) et de l'atelier (rez-de-chaussée surélevé), dont les étages sont percés de fenêtres lunetières.

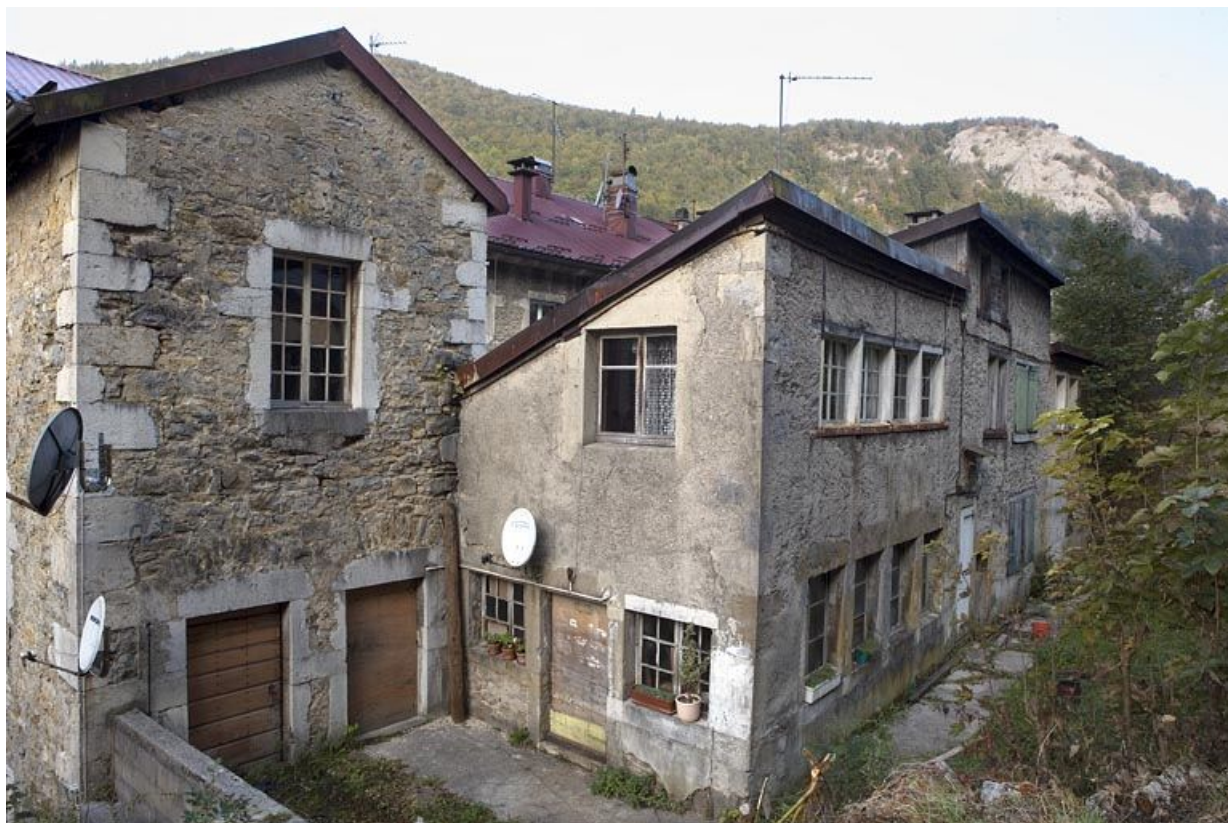
**Façade postérieure de l'atelier à l'arrière des n° 129 et 131.**

La présence d'un atelier (de lunetier ou d'horloger) est fréquemment signalée par des baies lunetières, de petit module et souvent à encadrement en bois, ou des baies multiples (multiplication de fenêtres d'un module courant).

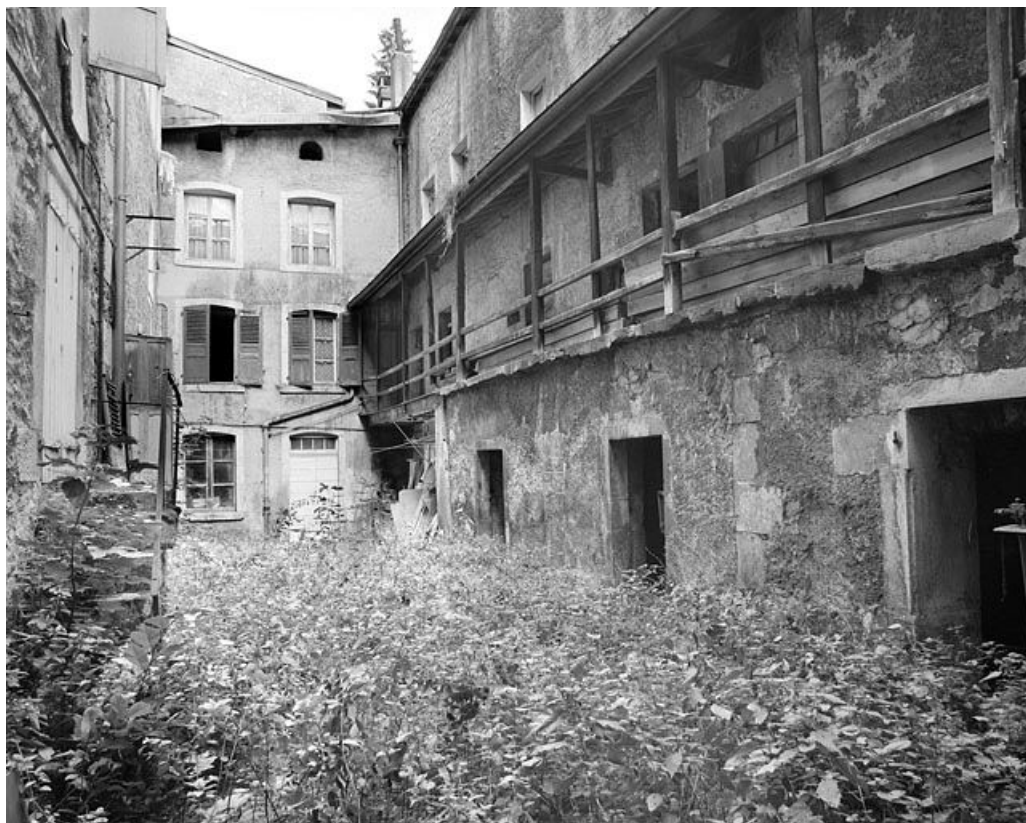
**Cour à l'arrière des n° 129 et 131 : atelier à droite, logements au fond.**

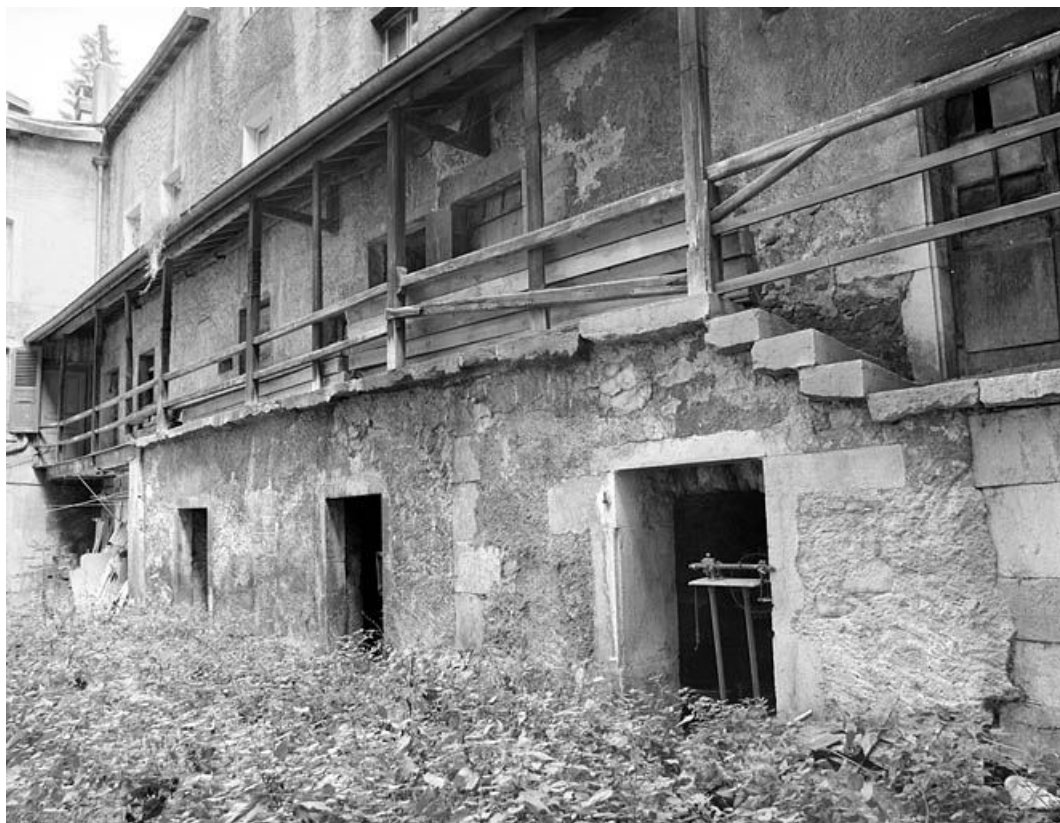
**Cour à l'arrière des n° 129 et 131 : atelier.**
