## IMMEUBLE

Bourgogne-Franche-Comté, Jura  
Morez  
141-143 rue de la République

Dossier IA39000735 réalisé en 2000 revu en  
2009

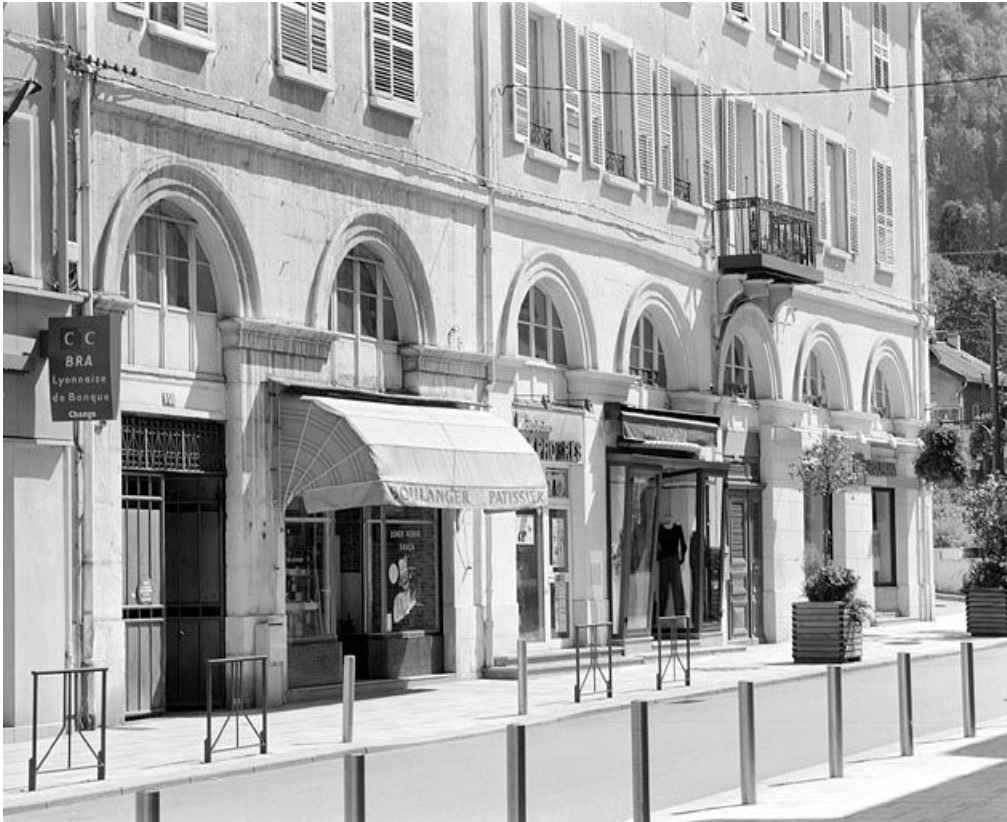
N° de l'illustration : 20033900319X

**Façade antérieure : baies du rez-de-chaussée et de l'entresol, en enfilade.**

Les bâtiments ont des murs en moellons calcaires mais les façades sur rue font appel à la pierre de taille pour le rez-de-chaussée et l'entresol, éclairés par des baies inscrites dans une embrasure en arcade coiffée d'un arc plein cintre. Au-dessus, abrités sous un toit à longs pans (avec croupe au sud) et couverture métallique, se développent entre deux bandeaux (en pierre sauf le bandeau supérieur du numéro 141 qui est peint) deux étages carrés et un étage en surcroît. Pour le numéro 143, ils sont accessibles depuis le passage central par un escalier droit en bois puis des coursières (refaites en béton) sur la façade postérieure ; pour le numéro 141, l'escalier dans oeuvre tournant à retours en bois prend place dans un corps en retour d'équerre à l'est, qui compte deux étages carrés et un toit métallique en appentis. Des fenêtres lunetières sont visibles à l'étage en surcroît du numéro 143, sur la façade postérieure et le mur pignon nord. Le bâtiment fermant la cour à l'est a un étage de soubassement (il est adossé à la pente du terrain), un rez-de-chaussée surélevé et un étage carré (qui devient étage en surcroît au nord, où le toit est plus bas), desservis par un escalier extérieur droit en maçonnerie. Coiffé d'un toit métallique à longs pans et pignon couvert, il accueillait aux deux premiers niveaux des ateliers, éclairés par des fenêtres jumelées, et au troisième un logement. L'ancien atelier au nord-est (actuellement logement) est en rez-de-chaussée surélevé avec un étage en surcroît, protégé par un appentis métallique.

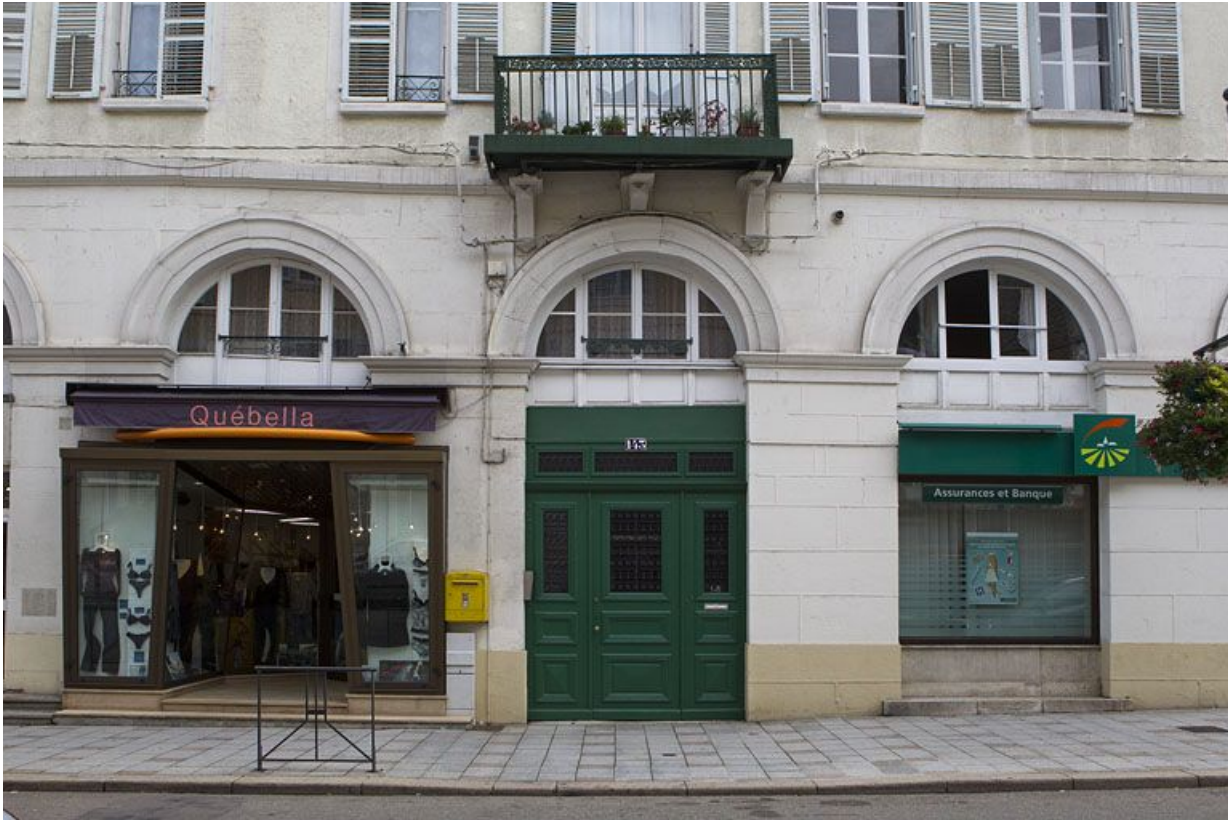
N° de l'illustration : 20103900600NUC2A

**Façade antérieure : baies du rez-de-chaussée et de l'entresol, de face.**

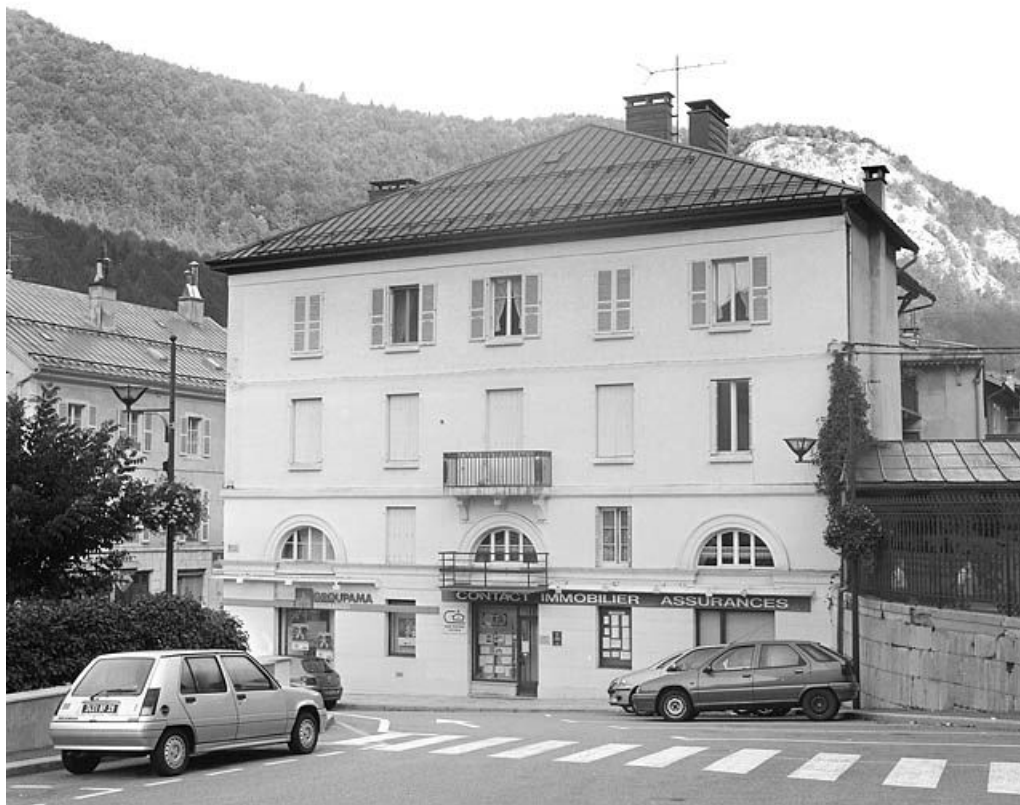
N° de l'illustration : 20033900321X

**Façade latérale droite (place Notre-Dame).**

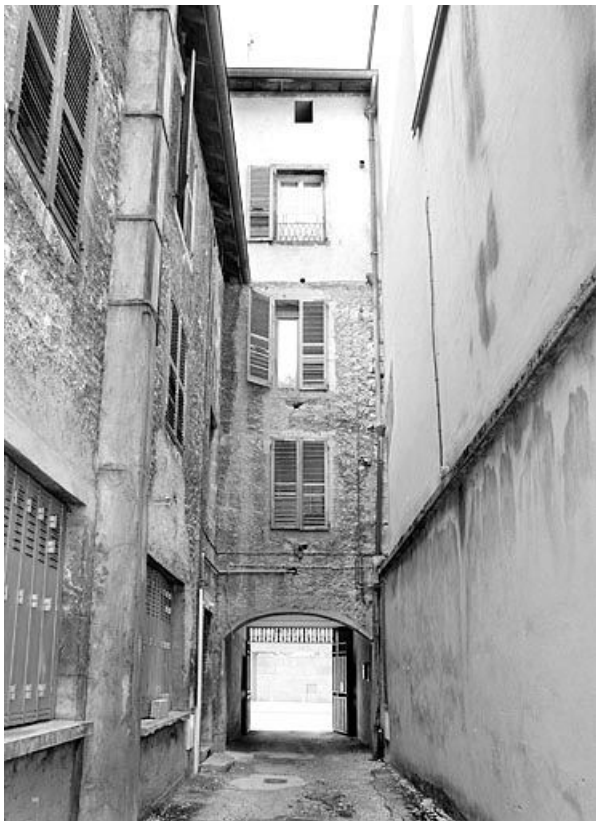
N° de l'illustration : 20033900323X

**Façade postérieure du n° 141 et passage.**

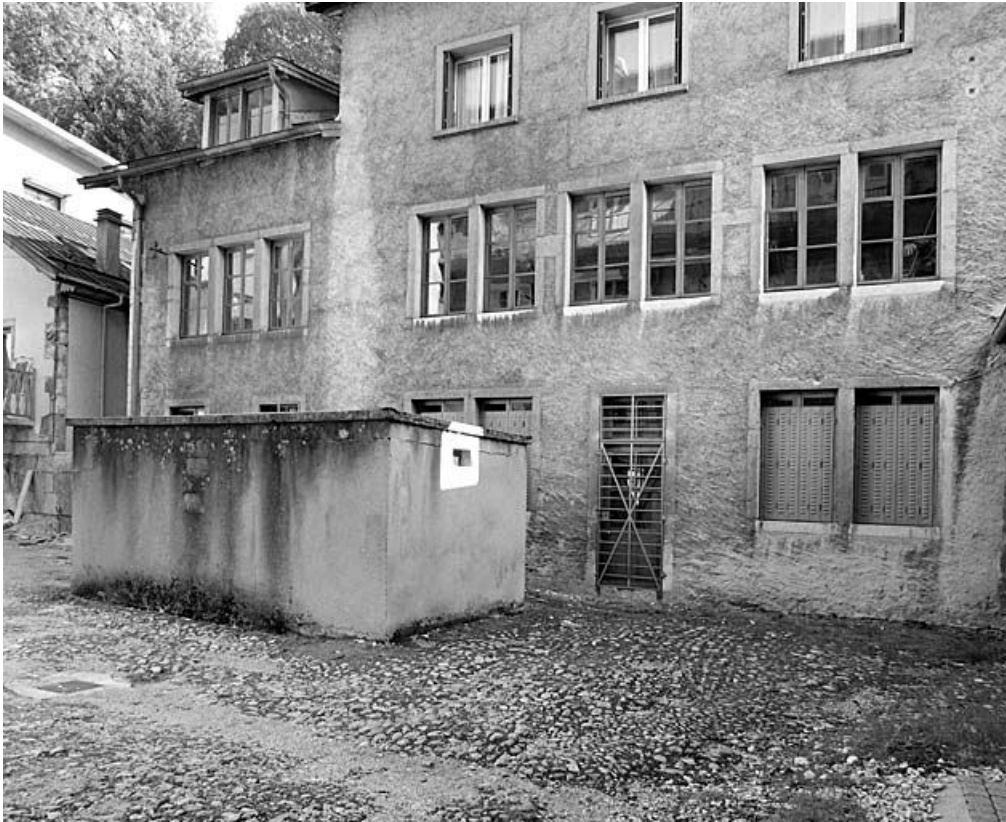
N° de l'illustration : 20033900325X

**Bâtiment est : façade antérieure.**
