## MAISON

Bourgogne-Franche-Comté, Jura  
Morez  
4, 6 rue Ernest Merlin, 5 rue des Promenades

Dossier IA39000737 réalisé en 2000 revu en 2009

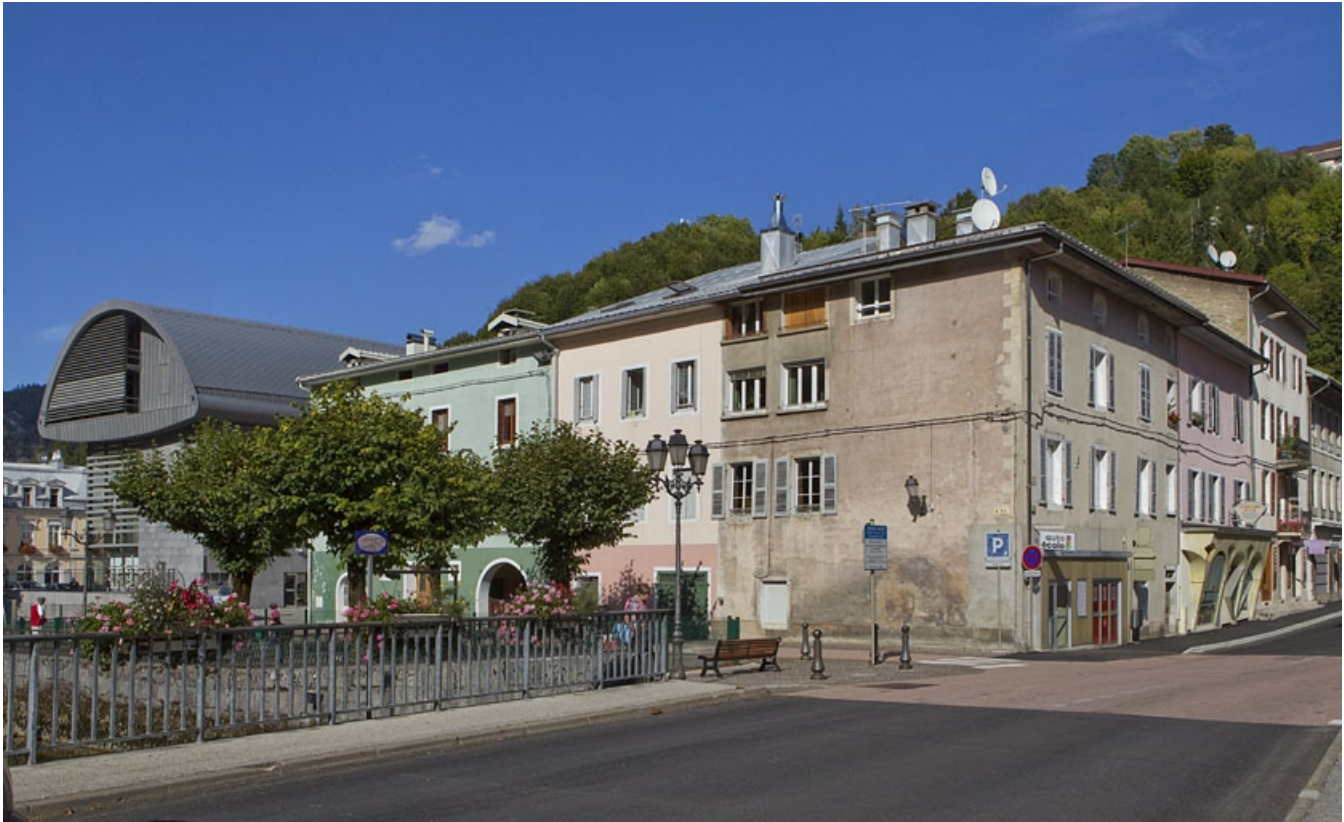
N° de l'illustration : 20103900467NUC2A

**Vue d'ensemble, à l'angle de la rue Merlin et de celle des Promenades.**

Le bâtiment a des murs en moellons calcaires enduits et s'élève sur deux étages carrés et un comble à surcroît (formant étage en surcroît dans l'angle sud). Il est distribué par un couloir central, voûté d'arêtes comme une partie du rez-de-chaussée, sur lequel ouvre la porte avec linteau en accolade daté. Ce couloir conduit à un escalier tournant à retours, en maçonnerie au rez-de-chaussée puis en bois au-dessus, dont la première volée communique avec un escalier extérieur droit situé dans la cour. Les élévations sont à travées avec des baies rectangulaires, à linteau délardé en arc segmentaire pour celles éclairant le comble de la façade principale (sur la rue Merlin). Le toit à couverture métallique présente une croupe à l'ouest et un pignon couvert à l'est.

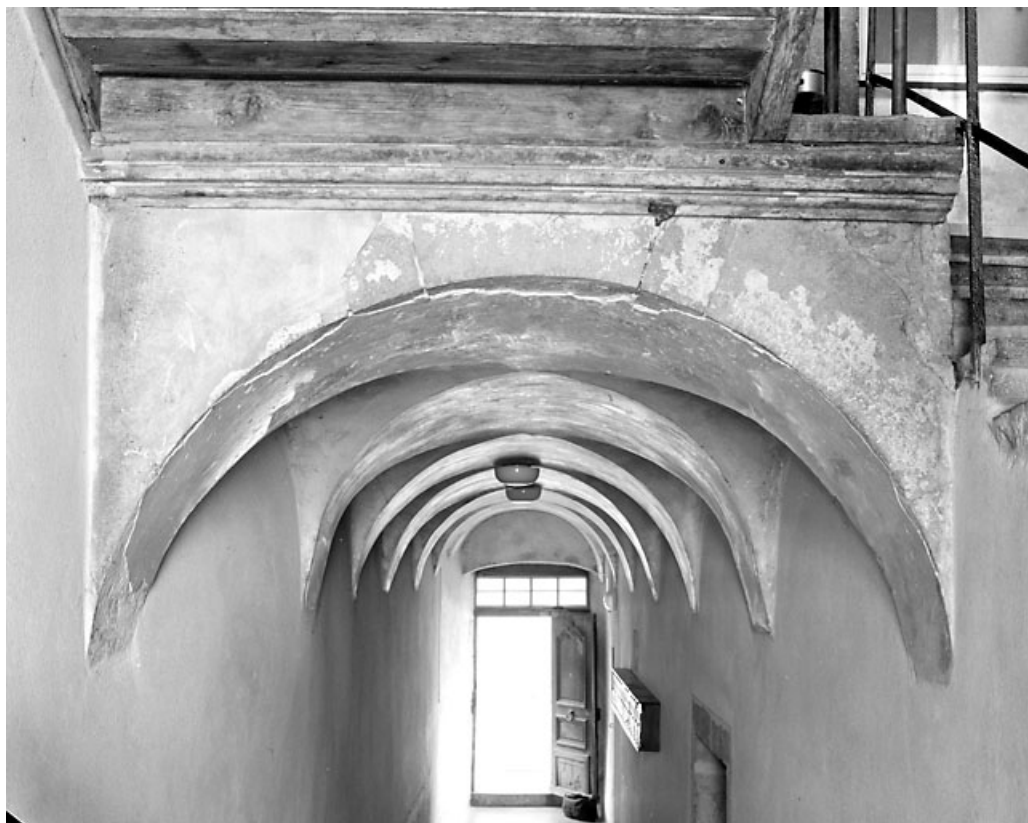
N° de l'illustration : 20033900700X

**Voûte d'arêtes du couloir.**

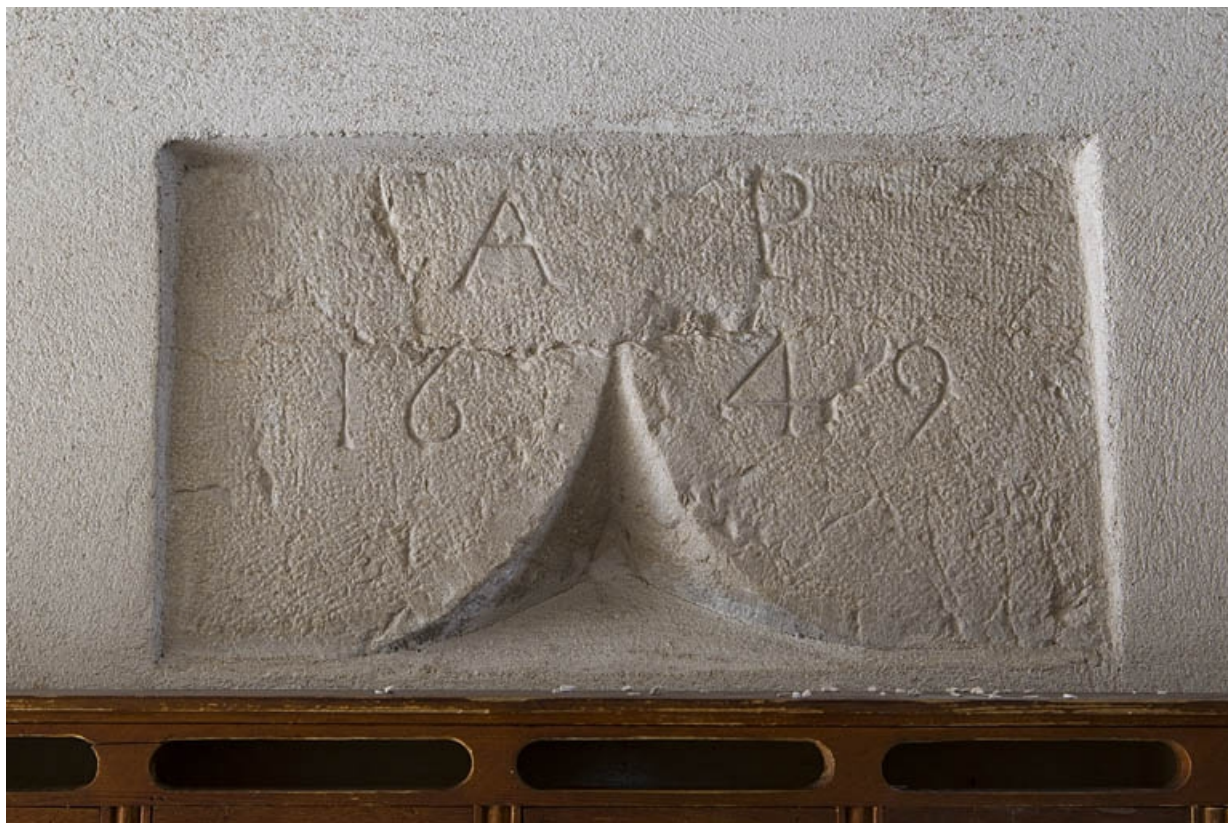
N° de l'illustration : 20103900595NUC2A

**Linteau en accolade daté, dans le couloir.**

Le bâtiment est construit en 1649 (date portée, avec les initiales A.P., sur le linteau d'une porte intérieure). Propriété de la famille Mandrillon en 1813, il se poursuit au nord et à l'est par une vaste cour fermée de hangars ; il sert alors peut-être de relais de diligence. Morcelé, il est remanié plusieurs fois au cours du 19e siècle (décennies 1840 et 1880). En 2000, il est occupé par des magasins et des logements.

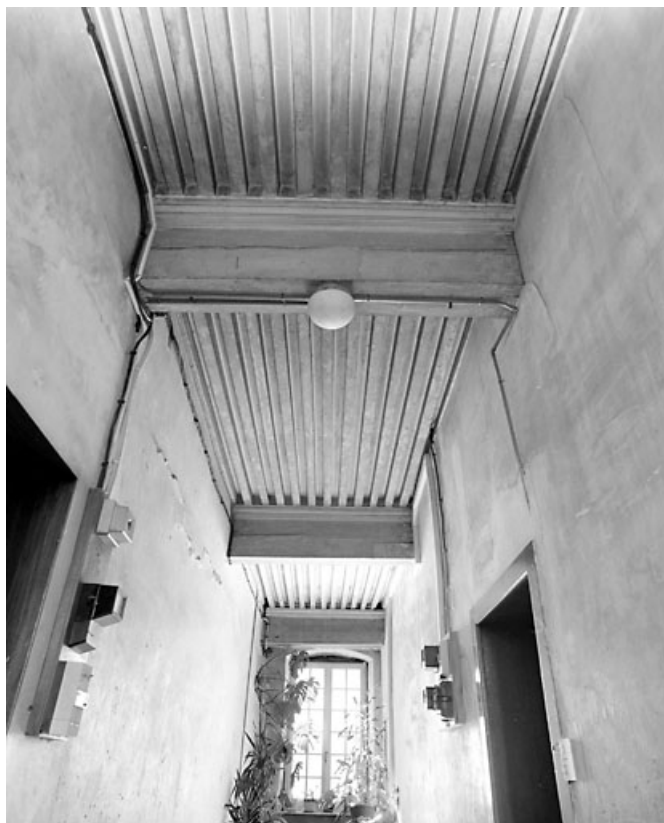
N° de l'illustration : 20033900704X

**Plafond à la française dans le couloir du premier étage.**
