## VIADUC DE ROMAND (VOIE FERRÉE ANDELOT - LA CLUSE)

Bourgogne-Franche-Comté, Jura  
Bellefontaine  
le Bois des Crottes

Dossier IA39001129 réalisé en 2004 revu en 2006

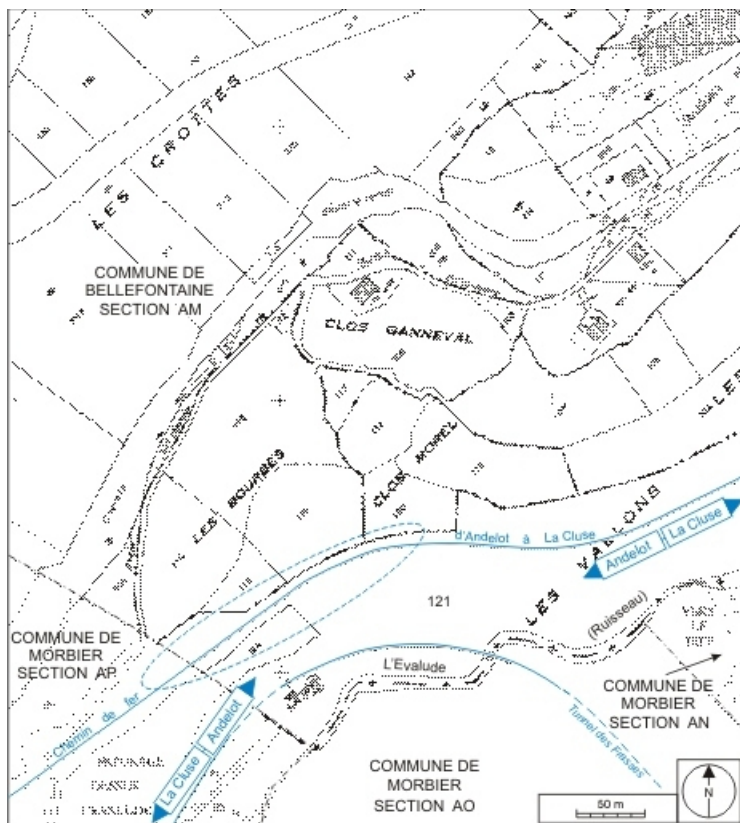
N° de l'illustration : 20073900237NUDA

**Plan-masse et de situation. Montage d'extraits du plan cadastral, Bellefontaine, 1983, section AM (1:2000), et Morbier, 2006, sections AN et AP, échelle 1:3000.**

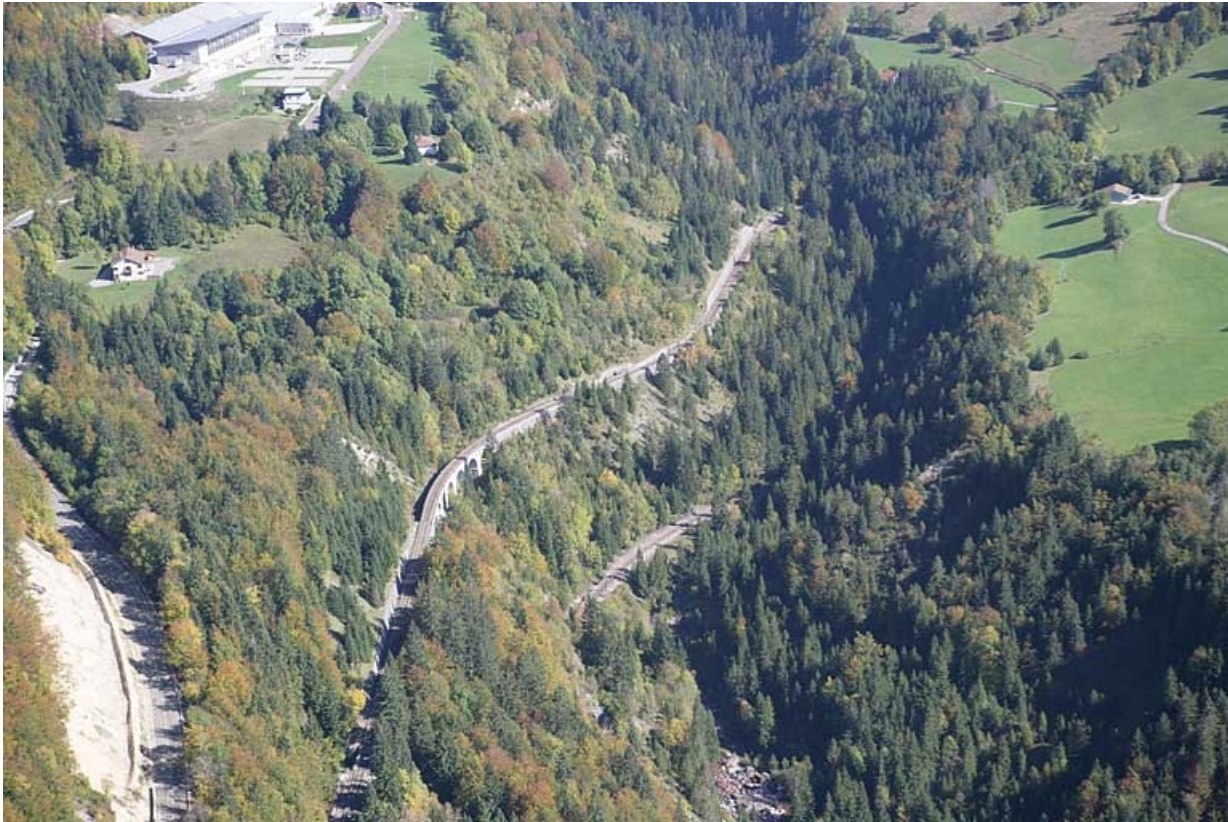
N° de l'illustration : 20053901003NUCA

**Vue aérienne, depuis le sud-ouest.**

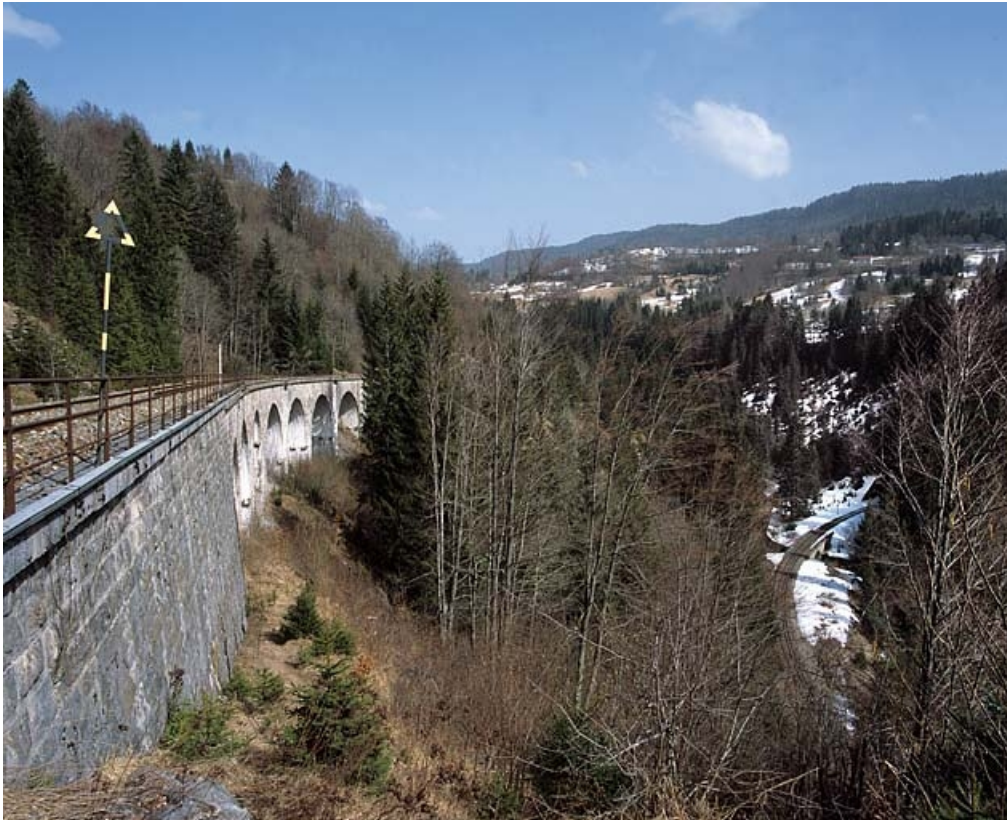
N° de l'illustration : 20053900366XA

**Vue d'ensemble, depuis le sud-ouest (côté Andelot-en-Montagne).**

Enjambant un ravin du haut de ses 13 m, le viaduc (au PK 045.827) est en pierre de taille calcaire, avec appareil à bossages rustiques. Il se compose de six arches de 12 m de large chacune et d'une de 6 m (la troisième côté Andelot-en-Montagne), toutes voûtées en berceau plein-cintre. Il est établi suivant une courbe à droite (avec 180 m de rayon de courbure) et avec une pente (descendante) de 30 mm / m, d'où la présence d'un contre-rail (rail de guidage). Ses garde-corps métalliques sont formés de supports verticaux en fer forgé plat, percés pour laisser passage à deux barres cylindriques horizontales et portant un appui en demi-rond.

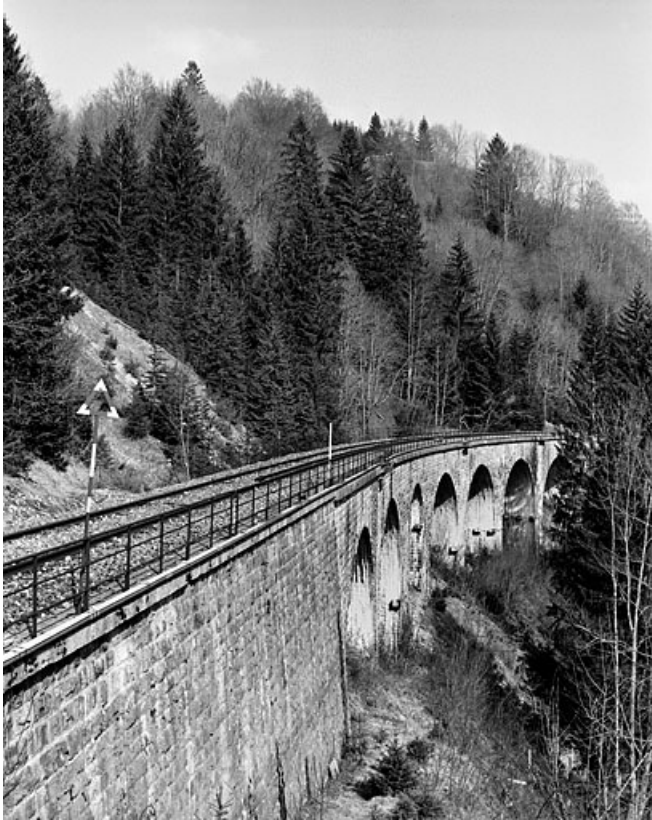
N° de l'illustration : 20053900367X

**Elévation sud vue en enfilade, depuis le sud-ouest (côté Andelot-en-Montagne).**  
39, Bellefontaine, lieudit : le Bois des Crottes
