## IMMEUBLE

Bourgogne-Franche-Comté, Jura  
Morez  
170 rue de la République

Dossier IA39001243 réalisé en 2000 revu en 2009

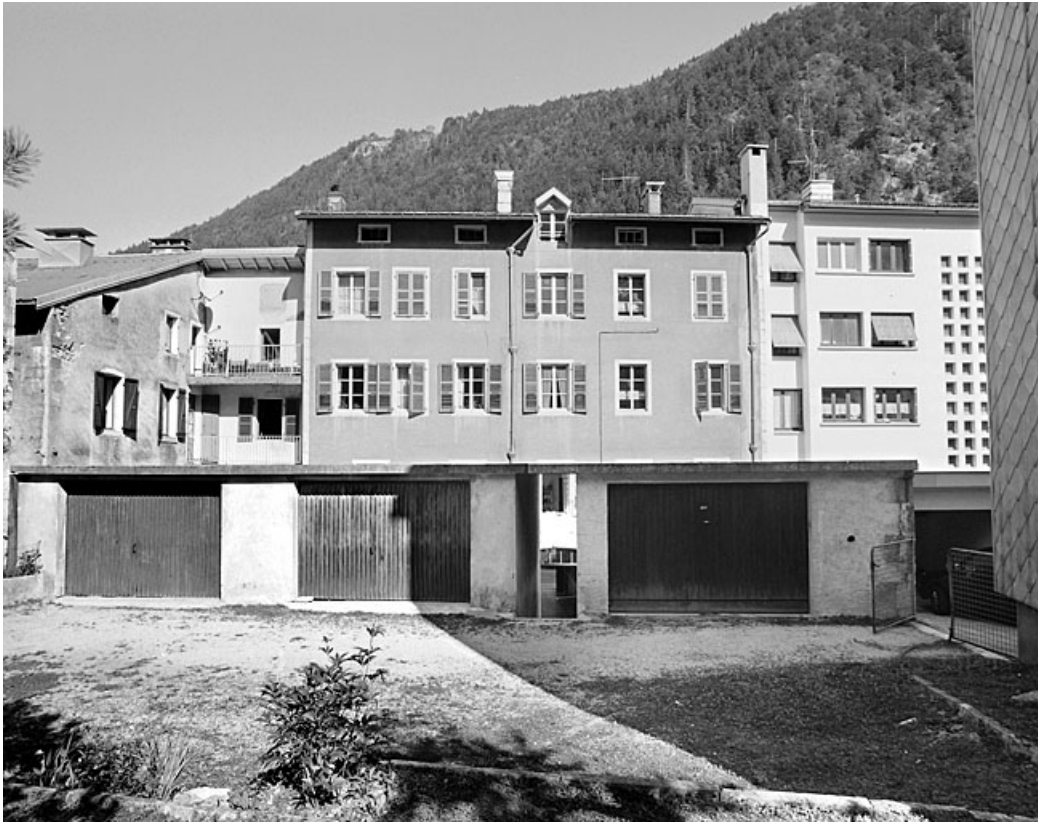
N° de l'illustration : 20033900406X

**Elévation postérieure et garages.**

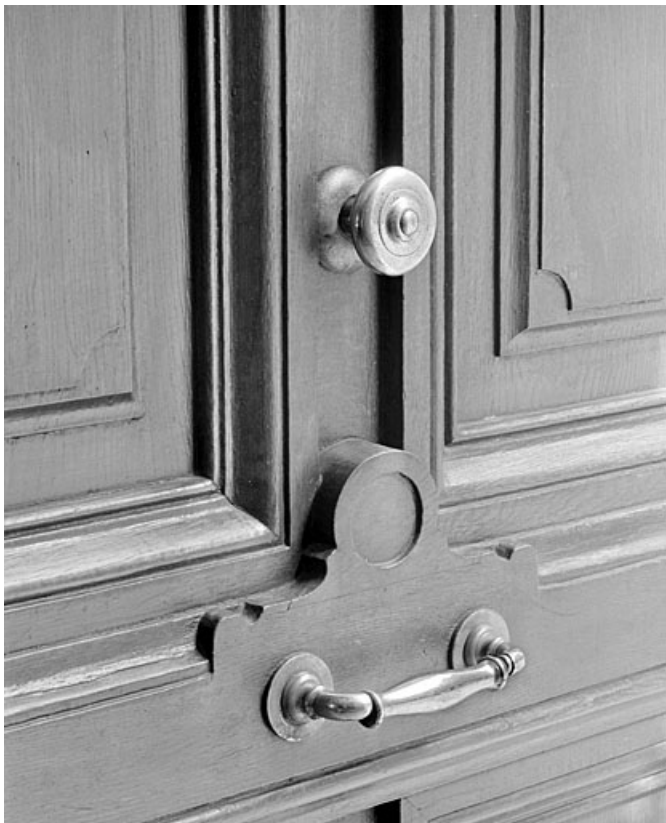
N° de l'illustration : 20033900400X

**Poignées de la porte du passage couvert.**
