## IMMEUBLE

Bourgogne-Franche-Comté, Jura  
Morez  
25 rue du Docteur Regad

Dossier IA39001251 réalisé en 2000 revu en  
2009

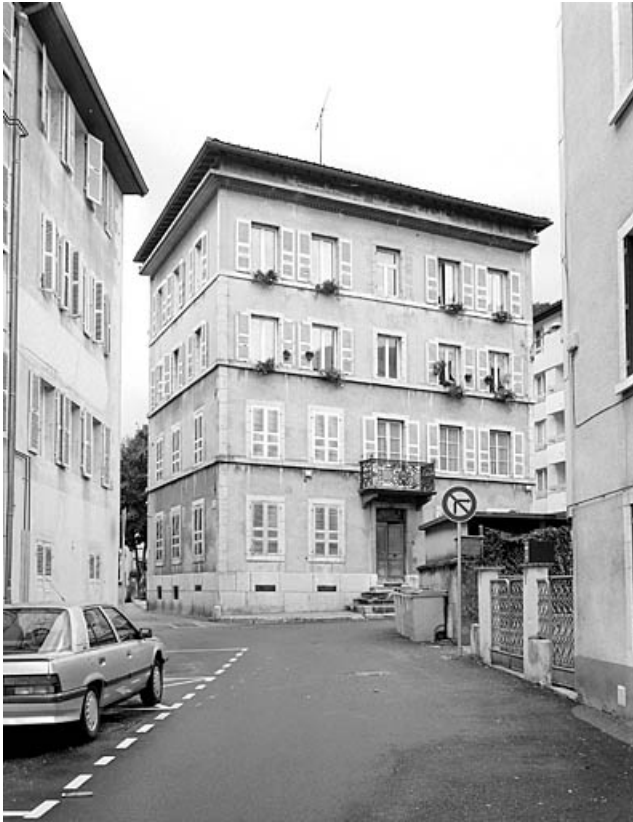
**Elévation antérieure, de trois quarts gauche.**

Le sous-sol de l'immeuble, à demi enterré et voûté en berceau segmentaire, est en pierres de taille de grand appareil apparentes ; le reste de la maçonnerie est en moellons calcaires enduits, avec une protection du mur sud par essentage de tôle. Le bâtiment a un rez-de-chaussée surélevé, trois étages carrés et un comble à surcroît, desservis par un escalier tournant en bois accessible depuis le couloir central. Ce dernier est peint d'un décor en faux marbre et présente, dans l'angle sud-est, une fontaine avec éléments muraux en brocatelle. L'élévation antérieure s'organise en cinq travées et un toit à croupes métallique coiffe le tout, au-dessus d'une corniche en béton massive.

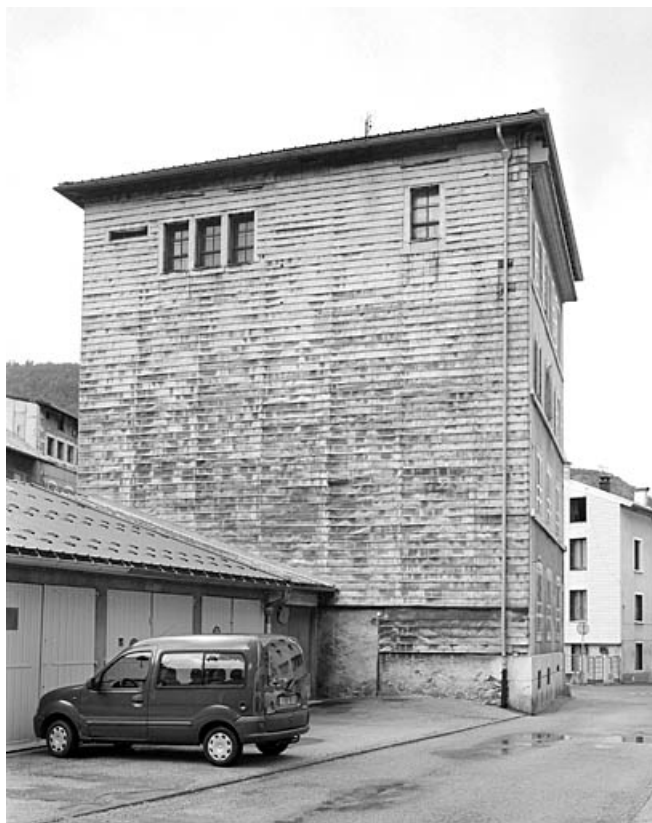
**Élévation postérieure, de trois quarts droite.**

L'immeuble est construit en 1878, date portée (avec les initiales V.L.B.) sur le linteau de la porte d'entrée. Il perd sa toiture avant le milieu du 20e siècle, date à laquelle il est coiffé d'une terrasse, puis est rehaussé d'un comble à surcroît protégé par un toit à croupes.

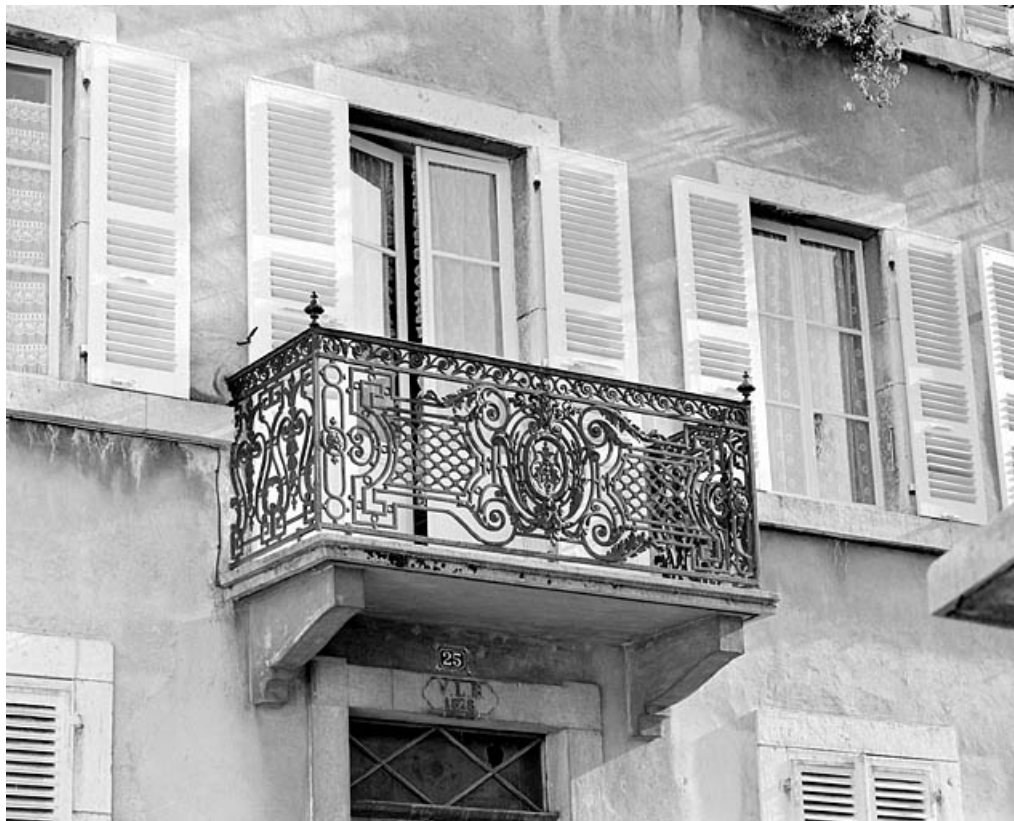
**Balcon du premier étage.**

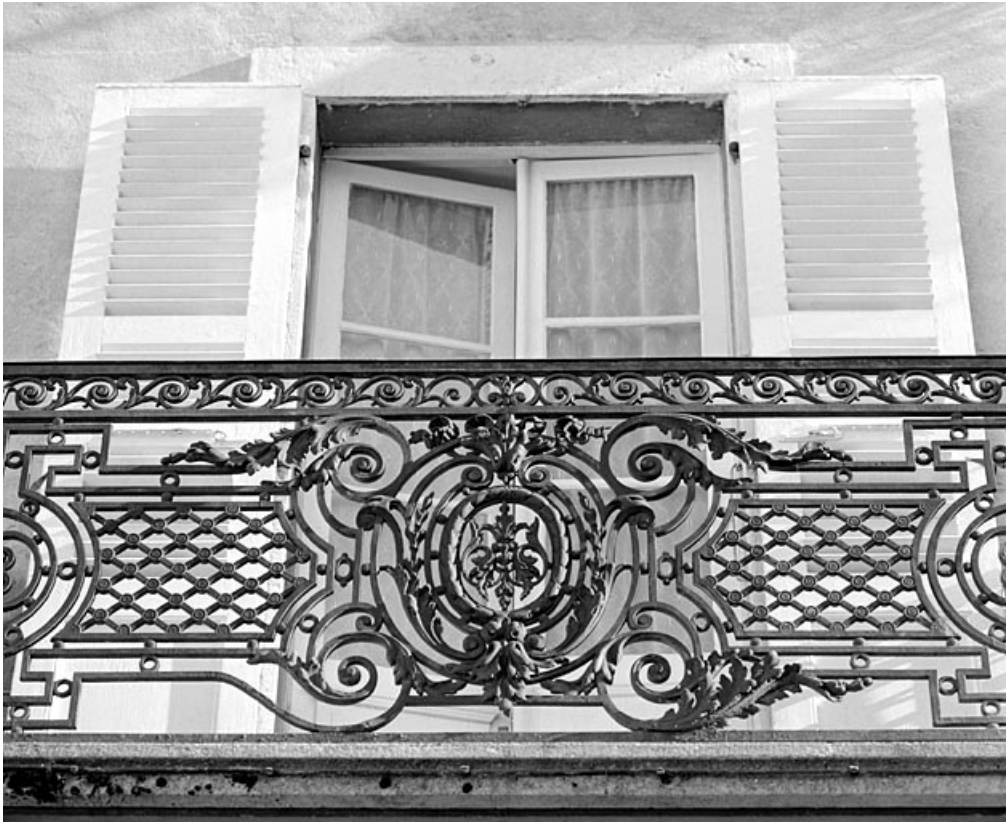
**Balcon du premier étage : détail du garde-corps.**

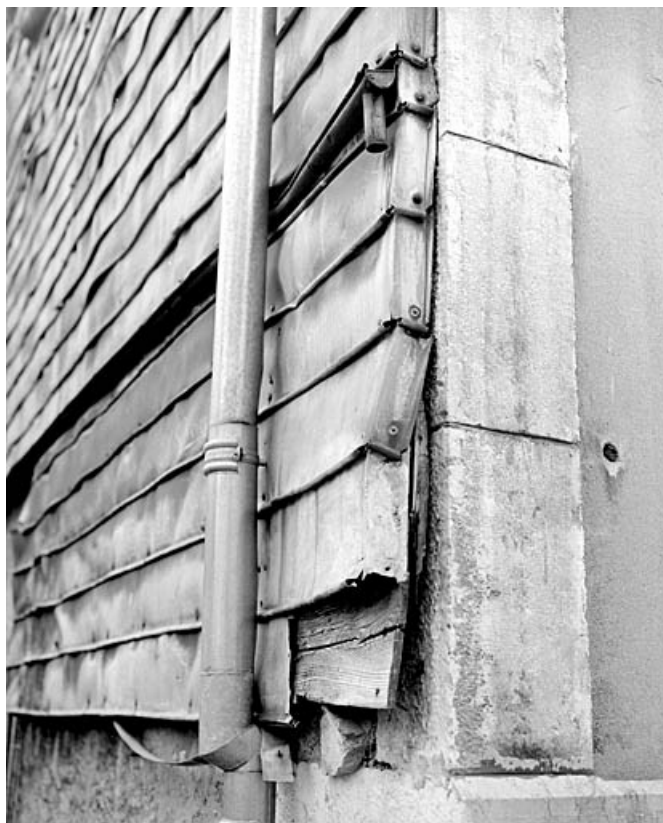
**Essentage de tôle sur le mur sud.**

**Murs** : calcaire, moellon, enduit, essentage de tôle
