## MAISON PUIS IMMEUBLE

Bourgogne-Franche-Comté, Jura  
Morez  
161 rue de la République

Dossier IA39001266 réalisé en 2000 revu en 2009

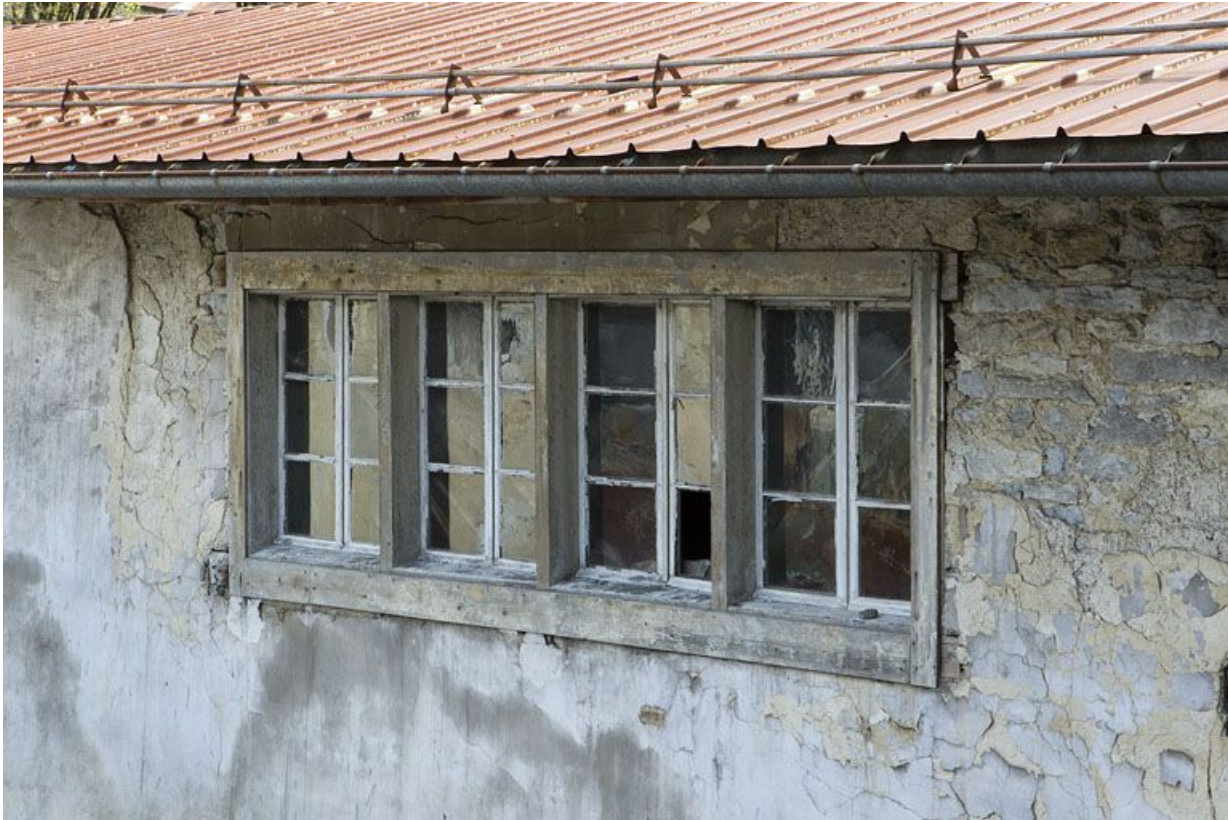
N° de l'illustration : 20103900168NUC2A

**Fenêtres lunetières de l'aile sud.**

Les baies lunetières sont des baies de petit module, souvent à encadrement de bois, qui signalent la présence d'un atelier (de lunetier ou d'horloger).

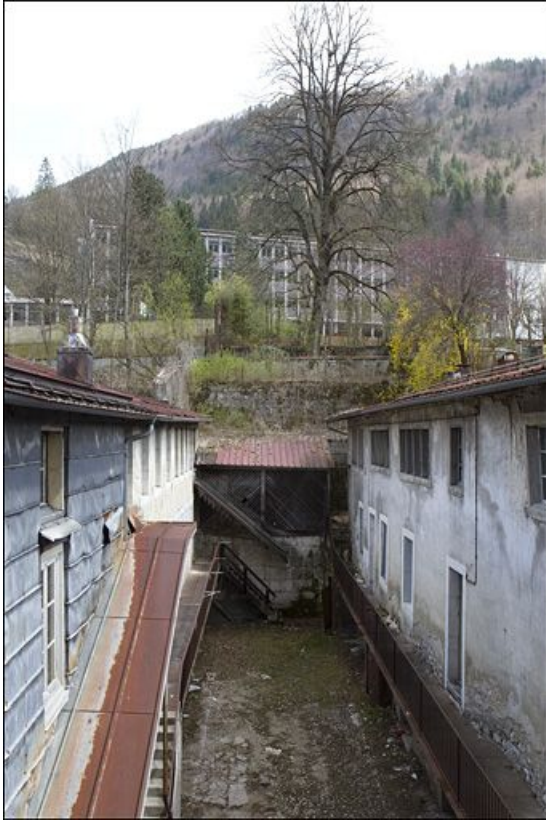
N° de l'illustration : 20103900169NUC2A

**Immeuble avec atelier (18e siècle) au n° 161 rue de la République : murs de soutènement des jardins.**  
39, Morez, 161 rue de la République
