# MAISON DU DOCTEUR BONNOTTE, ACTUELLEMENT LYCÉE HÔTELIER HYACINTHE FRIANT

Bourgogne-Franche-Comté, Jura  
Poligny  
20 rue du Collège

Dossier IA39002019 réalisé en 2011

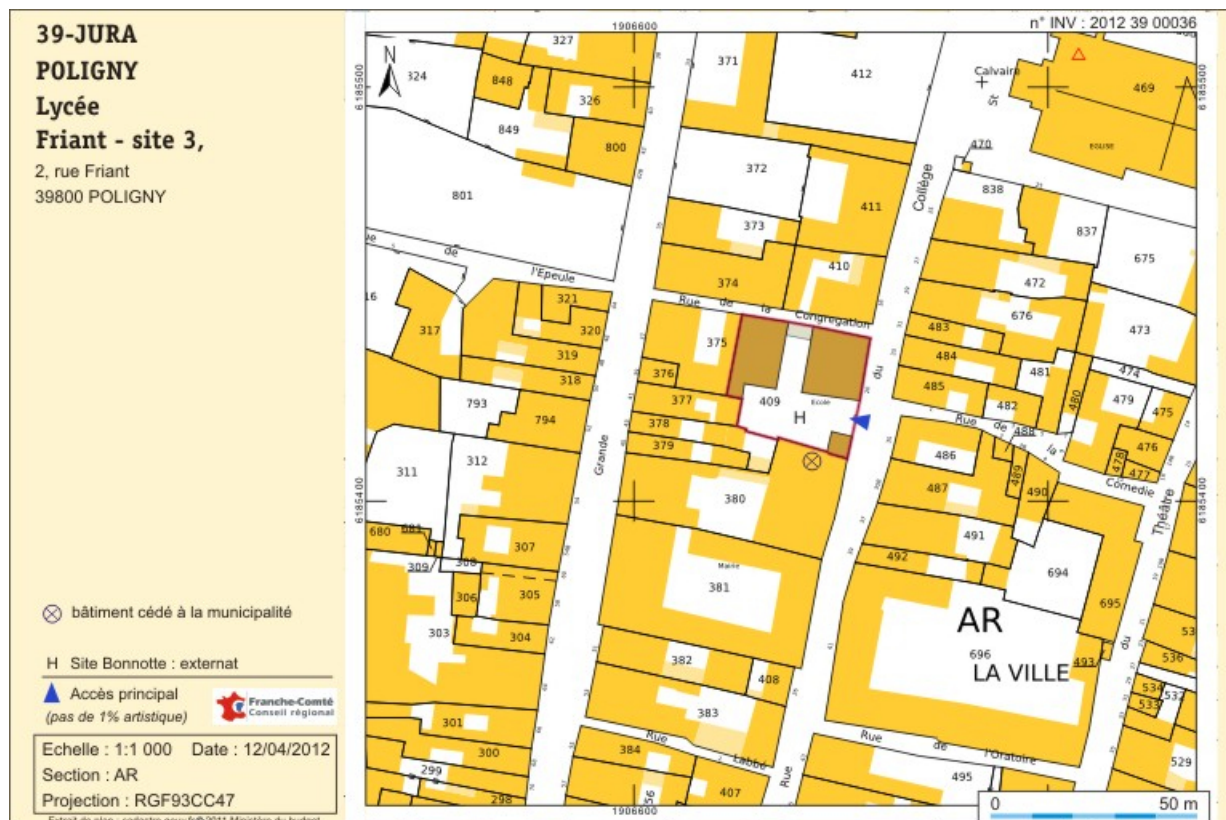
N° de l'illustration : 20123900036NUDA

**Plan-masse et de situation. Extrait du cadastre numérisé, 2012, section AR, échelle 1/ 1 100.**
