## HÔTEL BROCARD

Bourgogne-Franche-Comté, Jura  
Salins-les-Bains  
4 rue d' Orgemont

Dossier IA39002087 réalisé en  
2023

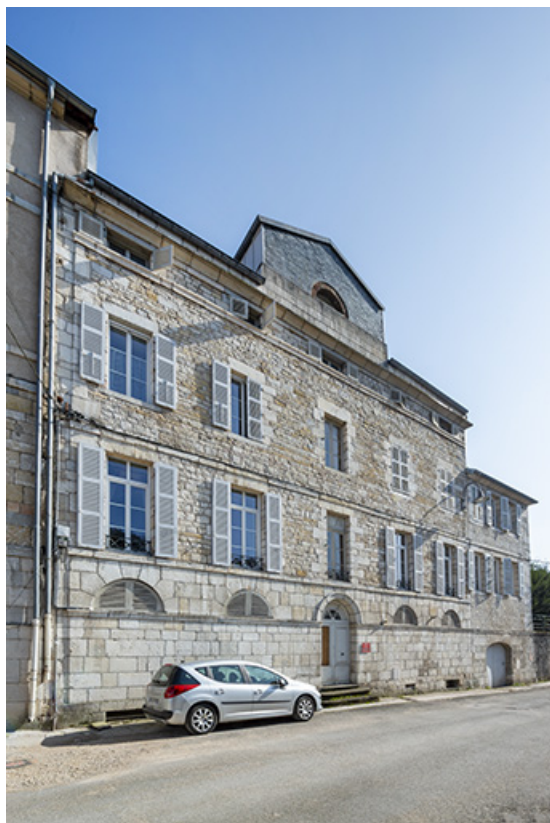
N° de l'illustration : 20243900541NUC4A

**Façade postérieure vue de trois quarts.**

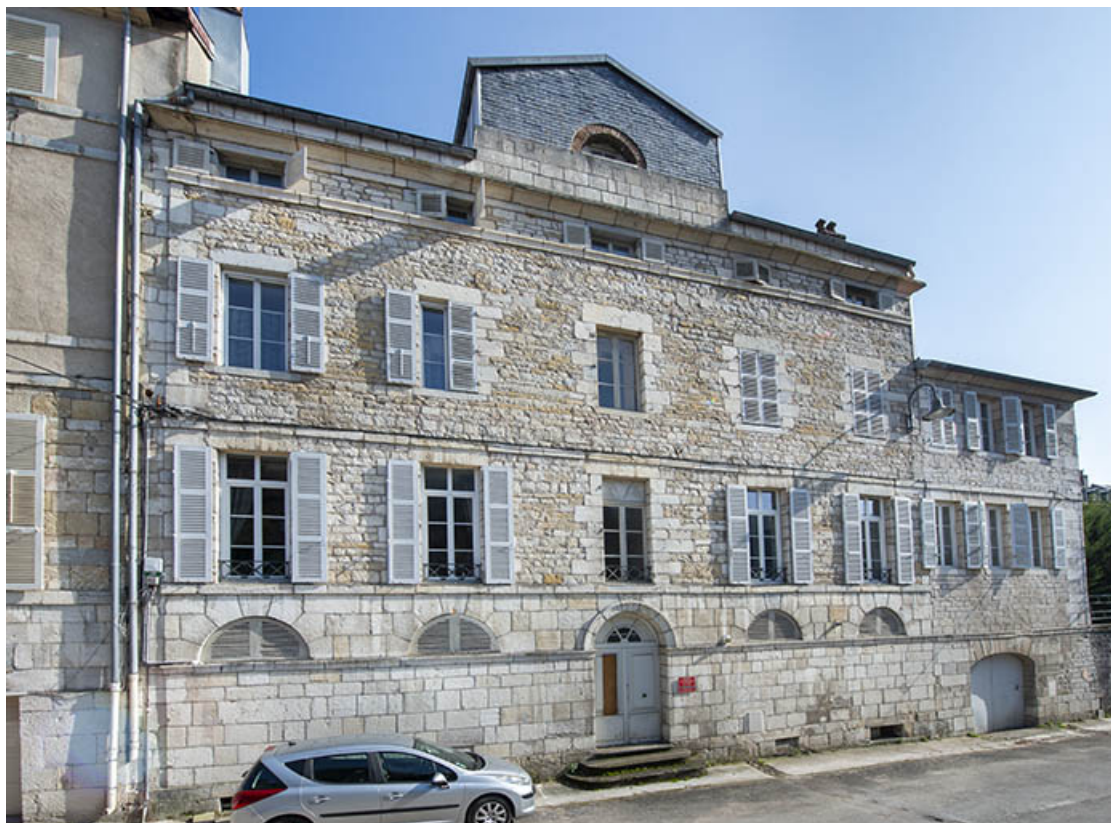
N° de l'illustration : 20243900540NUC4A

**Façade postérieure.**

Le plan et la disposition de cet hôtel sont identiques à celui le joutant au nord : plan en U autour d'une cour, situation entre les rues Victor Considerant et d'Orgemont (par laquelle se fait l'accès principal) et dénivellation entre ces deux rues. Côté est, l'élévation du bâtiment central comprend un rez-de-chaussée et deux étages carrés (dont le second est éclairé des fenêtres hautes oblongues), alors que les ailes nord et sud ne comportent qu'un étage carré. Le rez-de-chaussée de ces façades sur cour est en pierre de taille ; les étages carrés sont en moellon de calcaire. Les ouvertures sur cour et sur rue du rez-de-chaussée de ces trois façades sont couvertes d'arc en plein-cintre, alors que celles donnant sur le jardin (aile sud) sont couvertes d'arc segmentaire. Côté ouest, compte tenu de la dénivellation, l'étage de soubassement est ouvert sur la rue Considerant par une porte piétonne et quatre baies semi-circulaires. L'aile sud et le bâtiment central sont couverts d'un toit à longs pans, avec une croupe pour la première et une demi-croupe pour le second. Assise sur un soubassement en pierre de taille et bardée d'ardoise, une grande lucarne, donnant le jour à l'escalier principal et formant pignon, couronne la façade ouest du bâtiment central. L'aile nord, peu profonde, est couverte d'un appentis à croupe. Bordant le jardin à l'est, le mur conserve des fenêtres murées, vestiges de maisons non reconstruites après l'incendie de 1825.

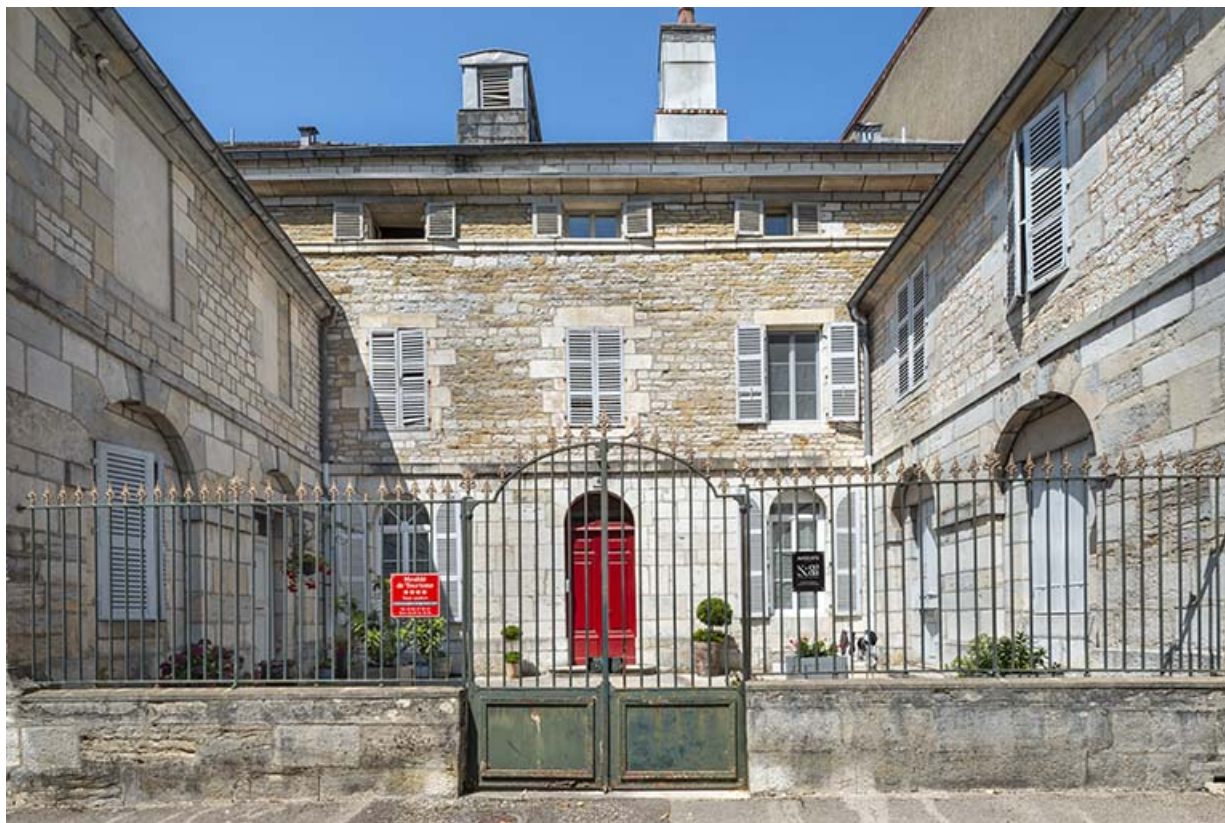
N° de l'illustration : 20233900720NUC4A

**Vue de face depuis la rue d'Orgemont.**

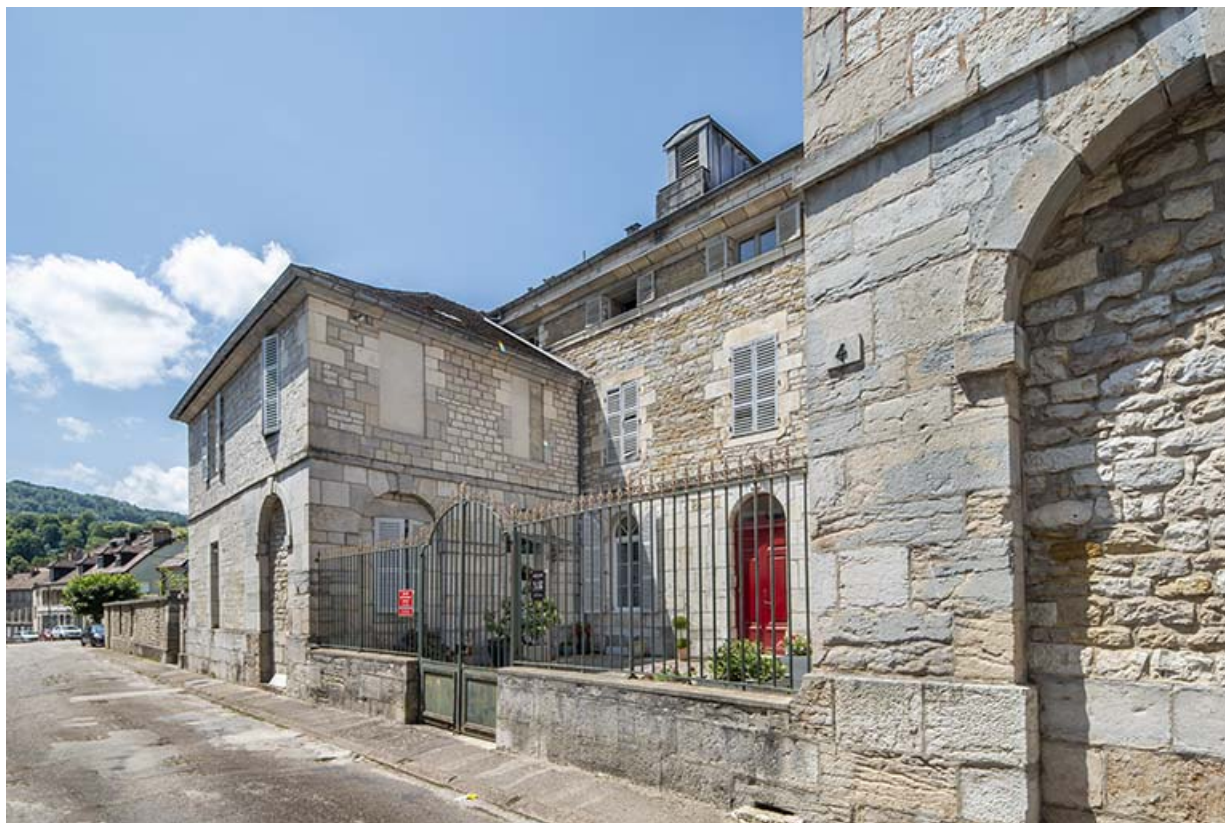
N° de l'illustration : 20233900724NUC4A

**L'aile sud et la cour.**

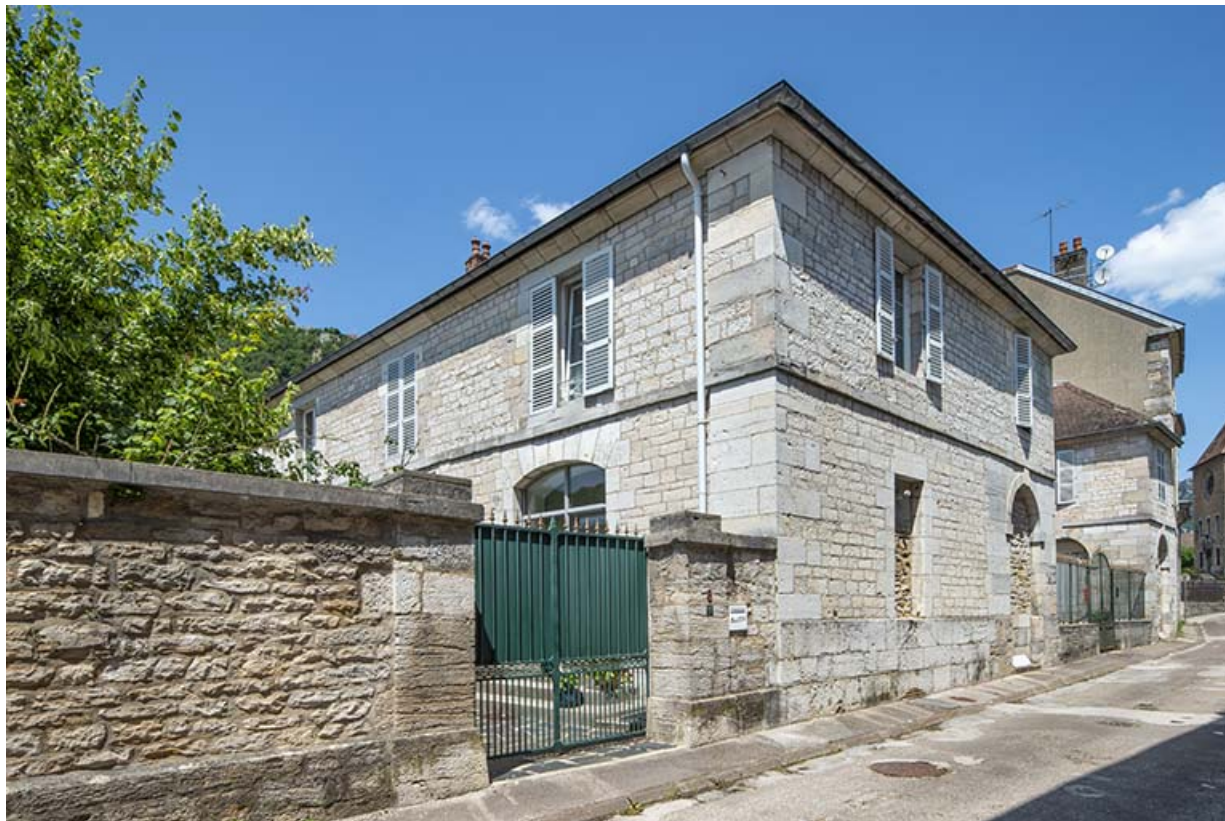
N° de l'illustration : 20233900725NUC4A

**Aile sud. Façade sur le jardin.**
