## HÔTEL GIROD DE RENNES, PUIS BERTHOD

Bourgogne-Franche-Comté, Jura  
Salins-les-Bains  
75 rue de la République

Dossier IA39002136 réalisé en 2023 revu en  
2024

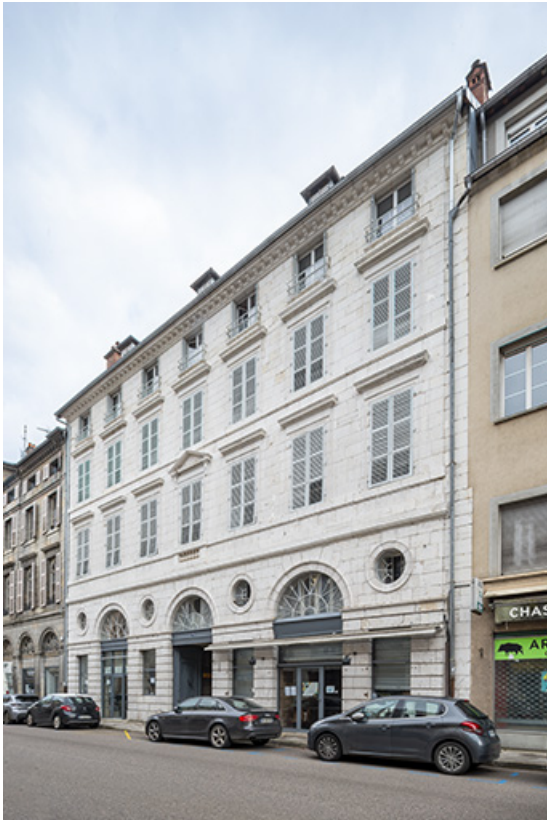
N° de l'illustration : 20243901031NUC4A

**Façade antérieure vue de trois quarts droite.**

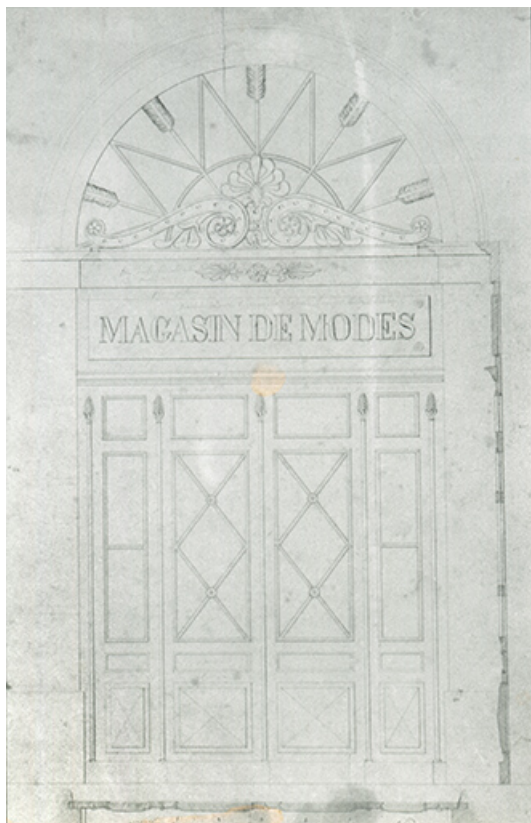
N° de l'illustration : 20243900972NUC2A

**Elévation de la façade sur rue, s.d. [vers 1827].**

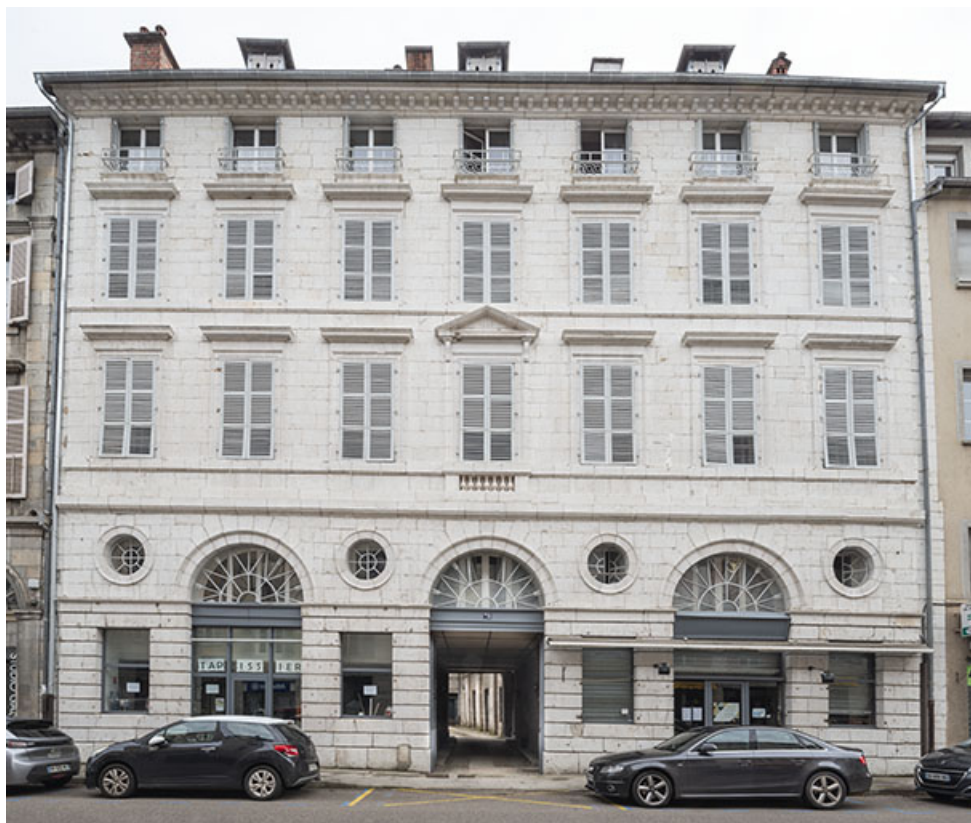
N° de l'illustration : 20243901030NUC4A

**Façade antérieure.**

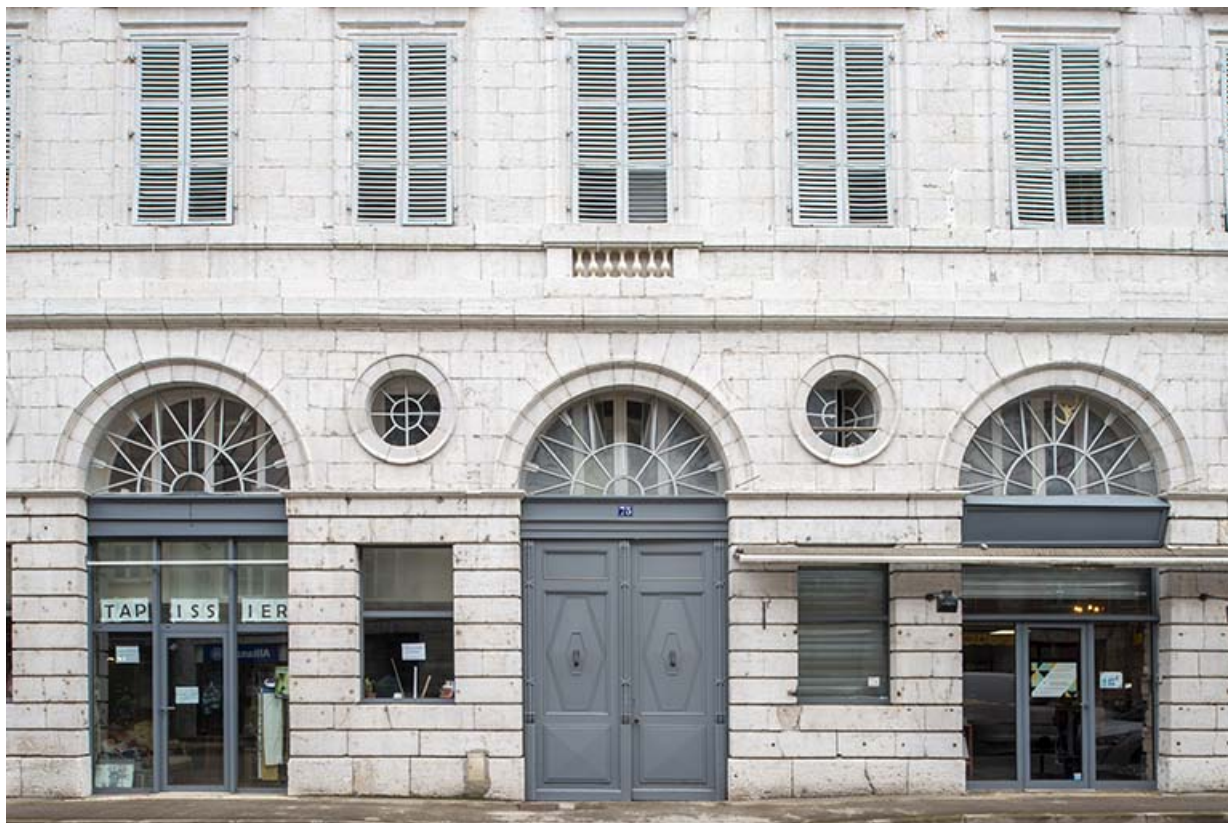
N° de l'illustration : 20243901072NUC4A

**Travées centrales du rez-de-chaussée.**

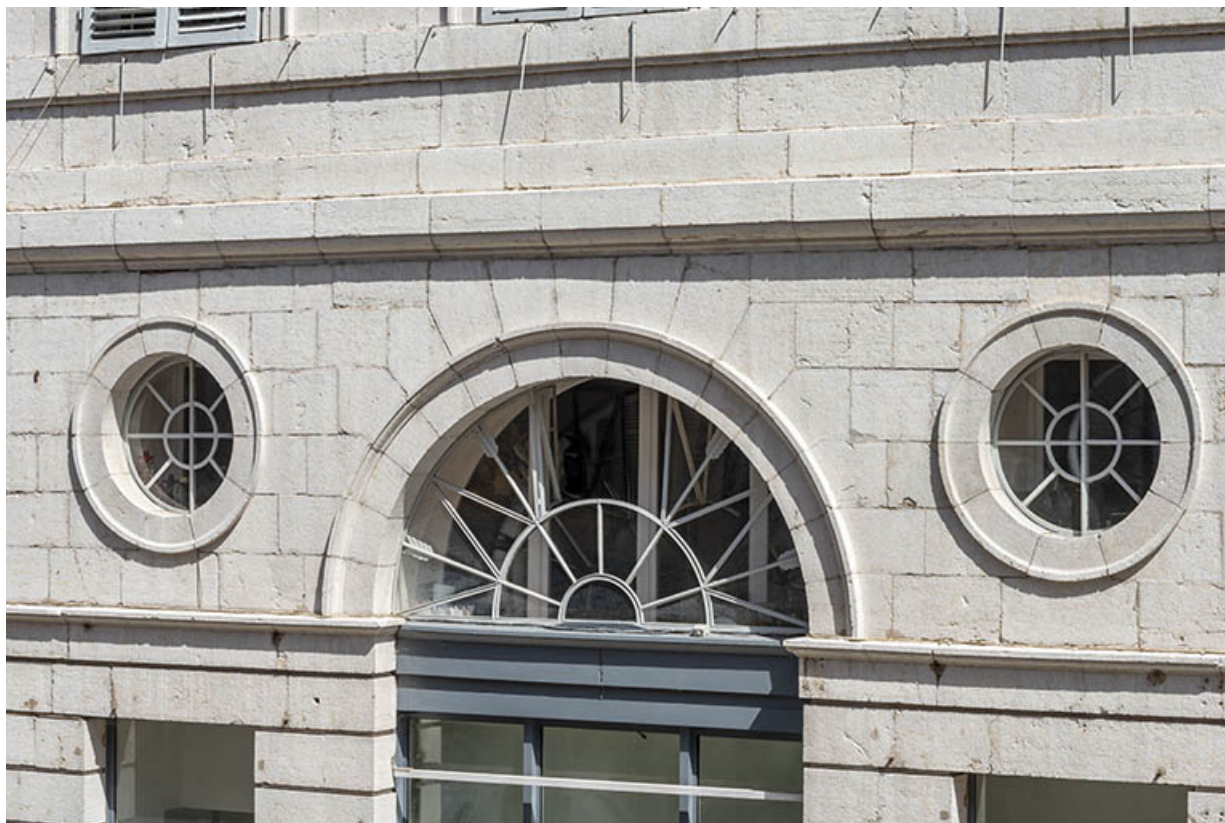
N° de l'illustration : 20233900809NUC4A

**Façade antérieure. Ouvertures de l'entresol.**

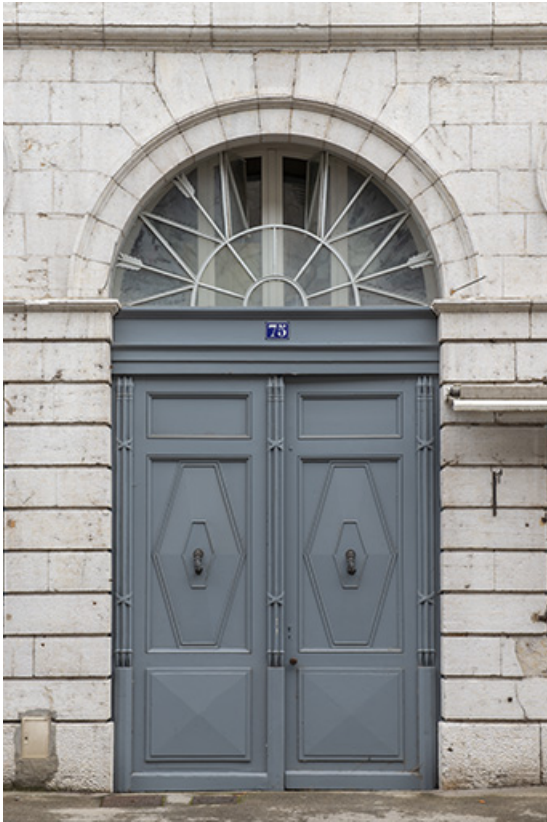
N° de l'illustration : 20243901071NUC4A

**Détail de la porte cochère.**

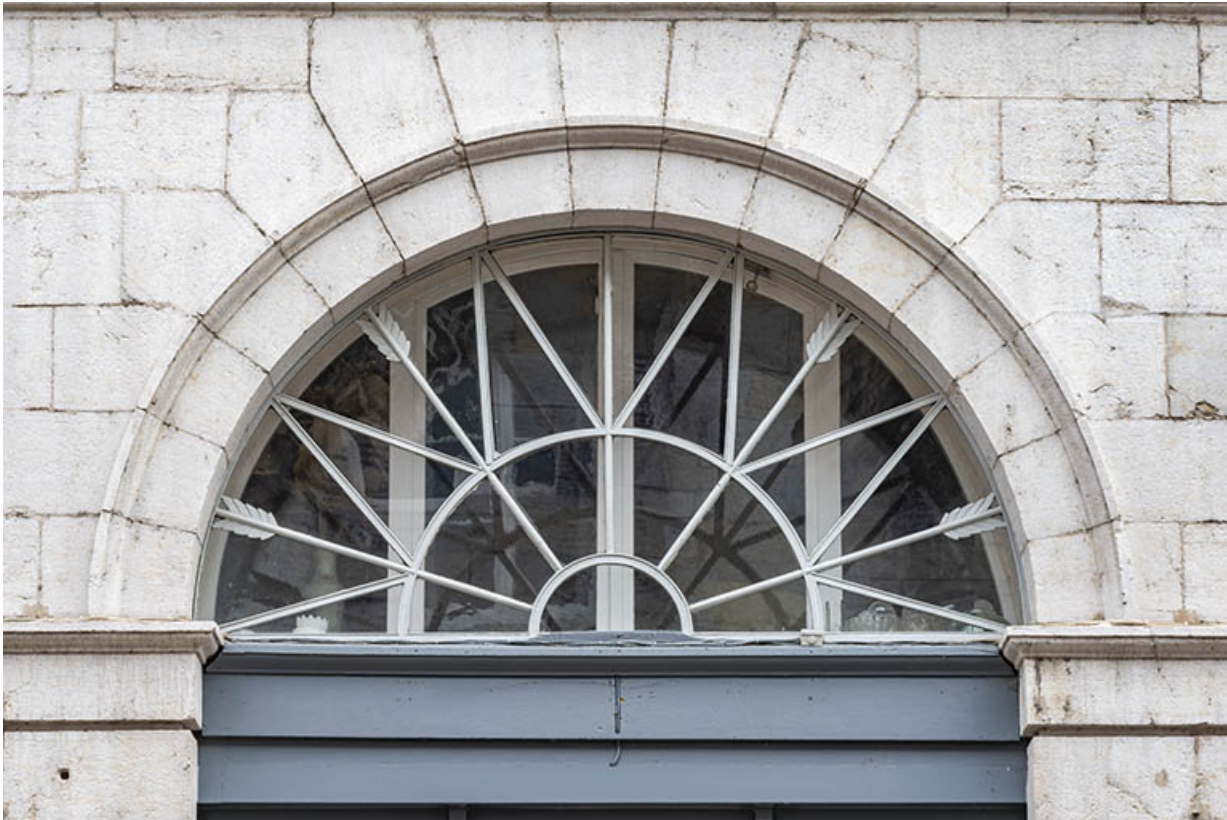
N° de l'illustration : 20243901073NUC4A

**Détail des arcades en plein-cintre des grandes baies (niveau de l'entresol).**

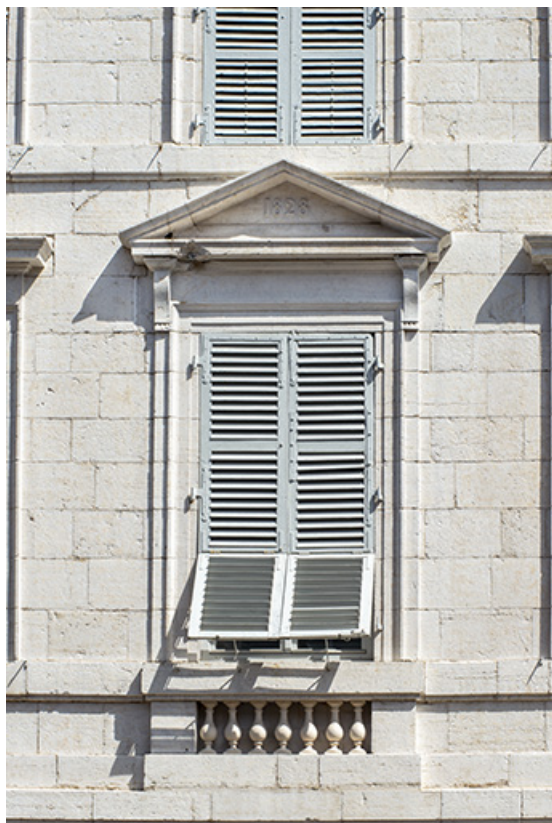
N° de l'illustration : 20233900808NUC4A

**Fenêtre centrale du premier étage.**

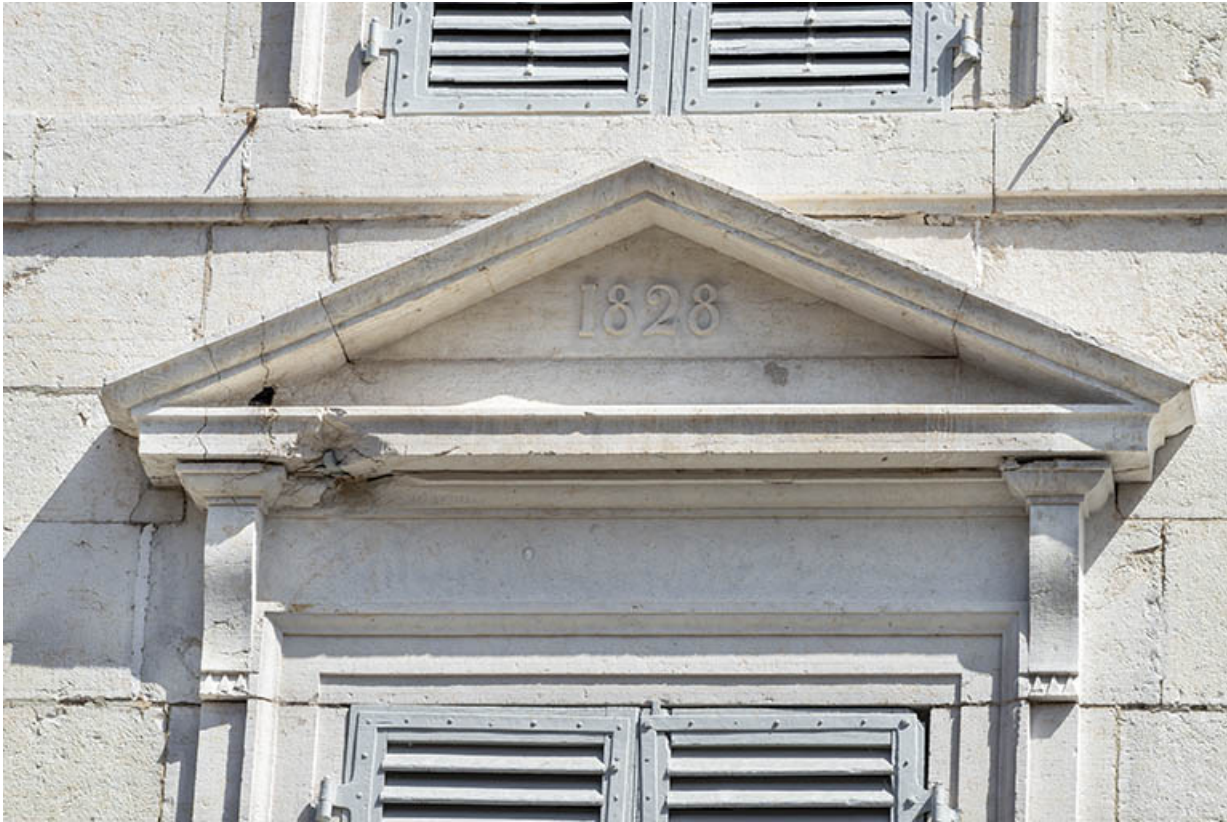
N° de l'illustration : 20233900807NUC4A

**Fronton de la fenêtre centrale du premier étage.**

Construit vers 1827-1830 pour la famille Girod de Rennes, cet immeuble remplace une précédente construction disparue dans l'incendie de juillet 1825 (sa valeur est estimée à 27 000 francs en 1831). La date 1828 figure dans le fronton couronnant la fenêtre centrale du premier étage. Le bassin de la fontaine adossée au mur nord de la cour porte une date dont il ne reste que les trois premiers chiffres (183 ). Selon Edouard Toubin (*Rues et maisons de Salins*), cette maison appartenait en 1551 à Merceret de Vaudrey, puis à la famille Gay, de Marnoz, entre 1659 et 1740. Armand Girod en est propriétaire en 1793. Anoblissement sous l'Empire, la famille Girod possède un domaine viticole à Salins et le château de Rennes-sur-Loue (Doubs). Après la mort de Charles Armand Girod de Rennes (1754-1834), la maison est vendue en 1835 à Frédéric Berthod, négociant en soieries lyonnaises, qui réside alors à Livourne (Italie). En 1838, Frédéric Berthod achète les parcelles mitoyennes sur les terrasses au nord (jardins et vergers) et y fait aménager un jardin d'agrément : statuaire, parterres et bosquets, fontaine, orangerie, serre, kiosque, grotte en rocaille. En 1840, son voisin de Lurion lui vend une source. La matrice cadastrale porte la mention " Reconstruction en partie achevée " en 1837 et " Reconstruction réduction " en 1841, laissant penser à des travaux dans le parc (orangerie, serre) ou d'aménagements intérieurs. Le premier étage de l'immeuble sur rue a conservé son décor d'origine. L'immeuble est resté dans la famille Berthod jusqu'au milieu du 20<sup>e</sup> siècle. Il a été inscrit à l'Inventaire supplémentaire des Monuments historiques le 20 avril 1994.

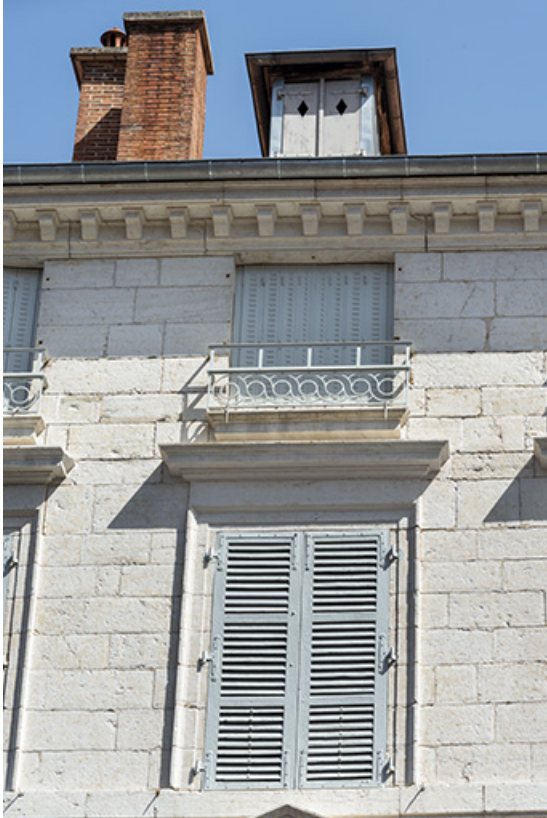
N° de l'illustration : 20233900810NUC4A

**Façade antérieure. Fenêtres des étages supérieurs.**

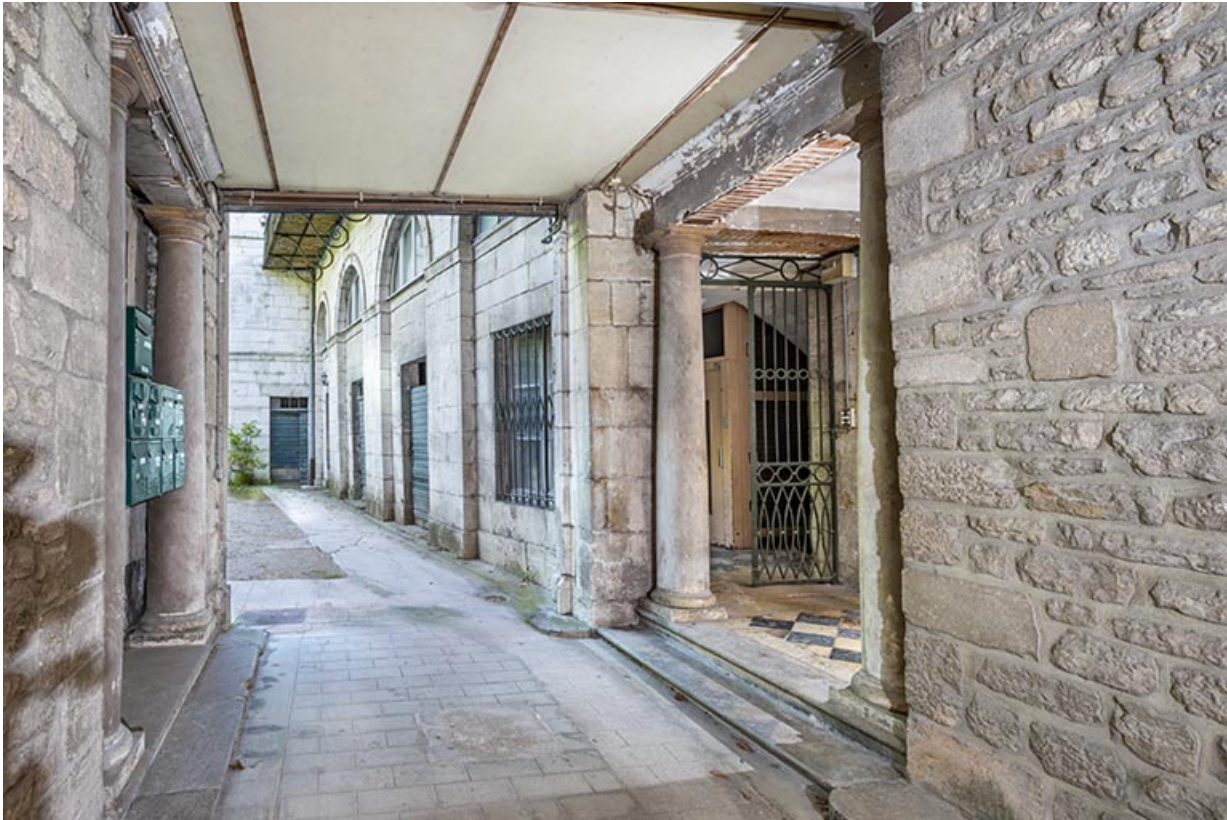
N° de l'illustration : 20233900811NUC4A

**Allée cochère.**

L'immeuble sur rue est relié par une aile (au sud) à un bâtiment (à l'est) adossé au versant de la colline où est aménagé le jardin d'agrément. Ces trois corps de bâtiment délimitent une cour pavée à laquelle on accède par une allée couverte, à l'ouest. Comme pour l'immeuble du n° 73, ce passage cocher se termine côté cour par quatre colonnes d'angle toscanes, ouvrant sur la cage d'escalier placée dans l'aile sud. L'élévation de la façade de l'immeuble sur rue, assez similaire à celle de l'immeuble voisin au nord, comprend un rez-de-chaussée (boutiques), deux étages carrés et un demi-étage (ou étage en surcroît ?). Cette façade est entièrement dressée en pierre de taille calcaire, le niveau inférieur du rez-de-chaussée étant traité par un bossage en table. Les hautes baies en plein-cintre du rez-de-chaussée, caractéristiques des immeubles de la reconstruction consécutive à l'incendie de 1825, servaient d'entresol pour le stockage des marchandises des magasins. L'élévation de ce rez-de-chaussée est assez proche de celle de l'immeuble situé au n° 34 rue de la Liberté. L'espacement des baies laisse place à une fenêtre, ici surmontée d'un oculus. Le bâtiment sur cour présente un rez-de-chaussée, voûté en berceau pour sa travée centrale, et un étage carré, alors que l'aile sud compte deux étages. Le rez-de-chaussée de cette aile était occupé par les écuries ; les remises, le chai et les caves étant placés dans le bâtiment est. Les étages étaient dévolus à l'habitation du personnel. L'appartement du premier étage conserve son décor contemporain de la construction, composé de lambris d'appui, dessus de porte et de cheminée, compositions figurées ou décoratives, ainsi que le papier peint dans le grand salon.

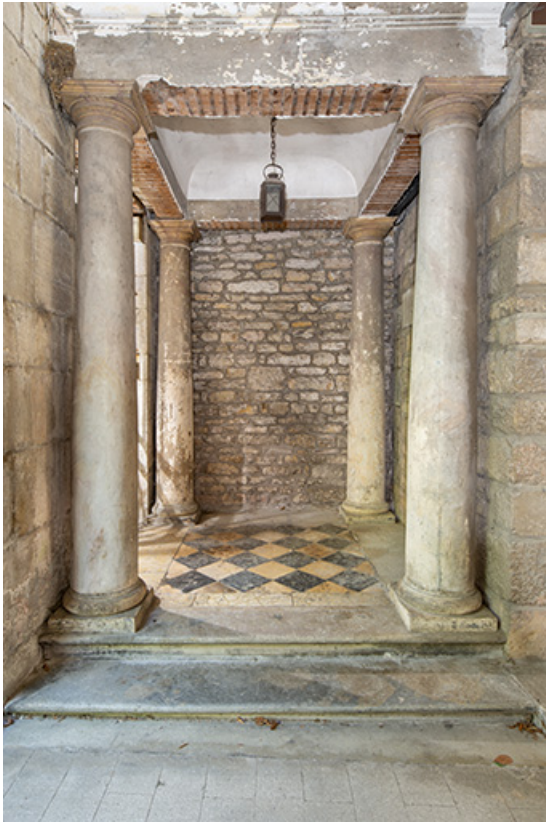
N° de l'illustration : 20233900812NUC4A

**Rez-de-chaussée de l'allée cochère. Vestibule de la cage d'escalier.**

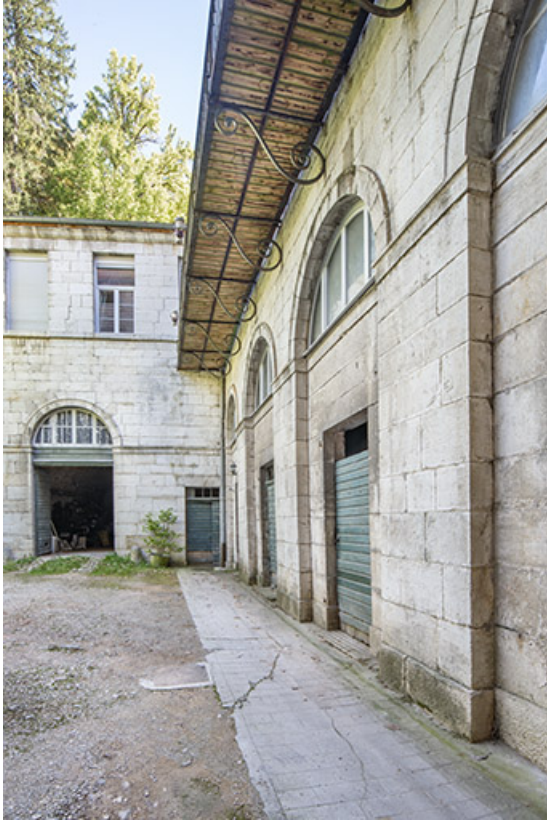
N° de l'illustration : 20233900813NUC4A

**Vue de la cour depuis l'extrémité de l'allée couverte.**

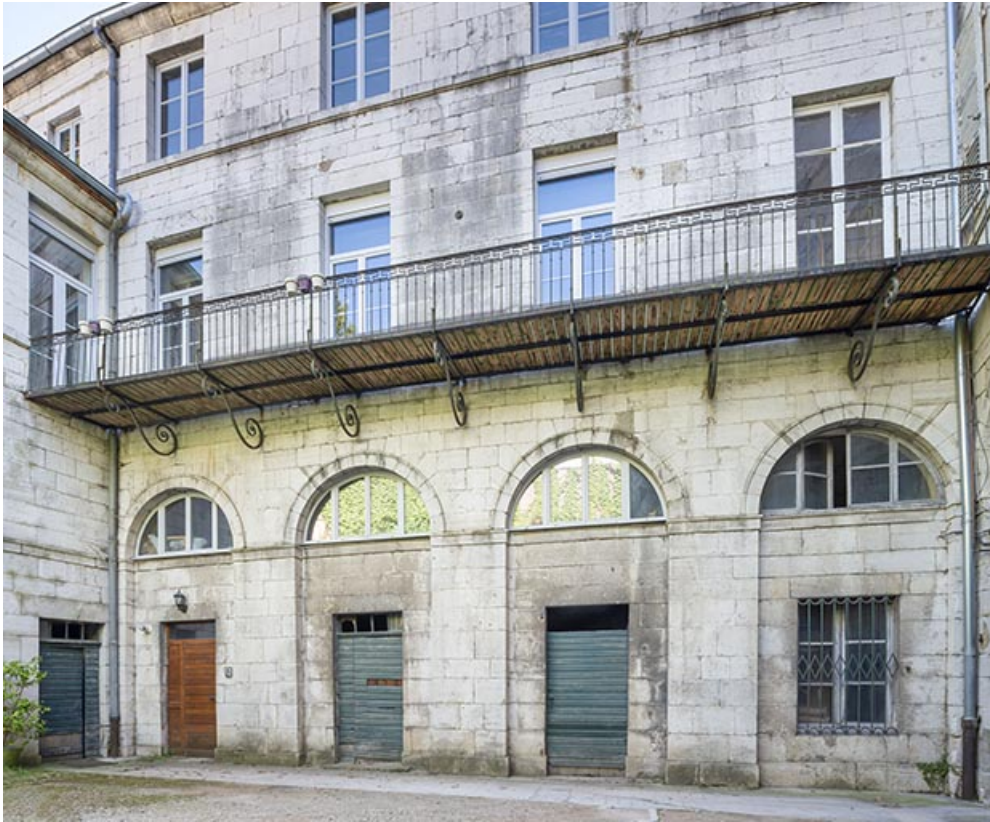
N° de l'illustration : 20233900814NUC4A

**Façade de l'aile sud, depuis la cour.**
