## ÉGLISE PAROISSIALE SAINT-MARTIN

Bourgogne-Franche-Comté, Nièvre  
Flez-Cuzy  
Cuzy

Dossier IA58000007 réalisé en 1994 revu en  
1996

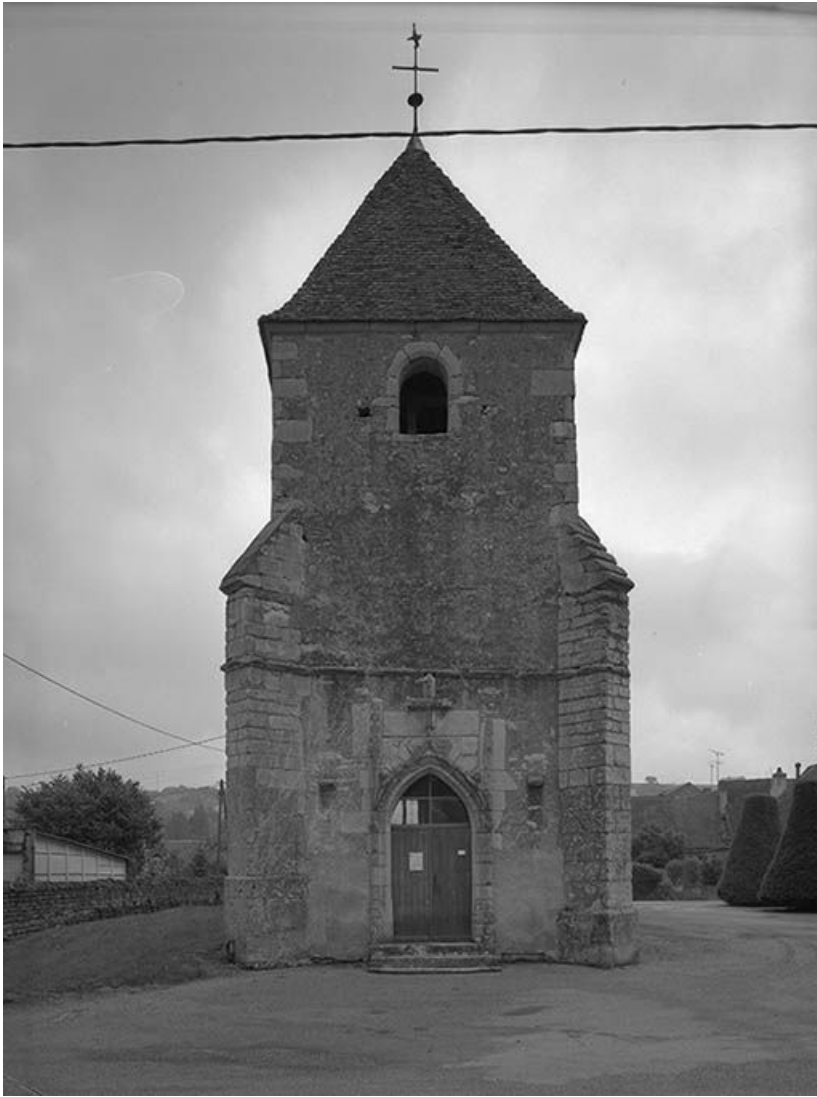
N° de l'illustration : 19945800251V

**Façade.**

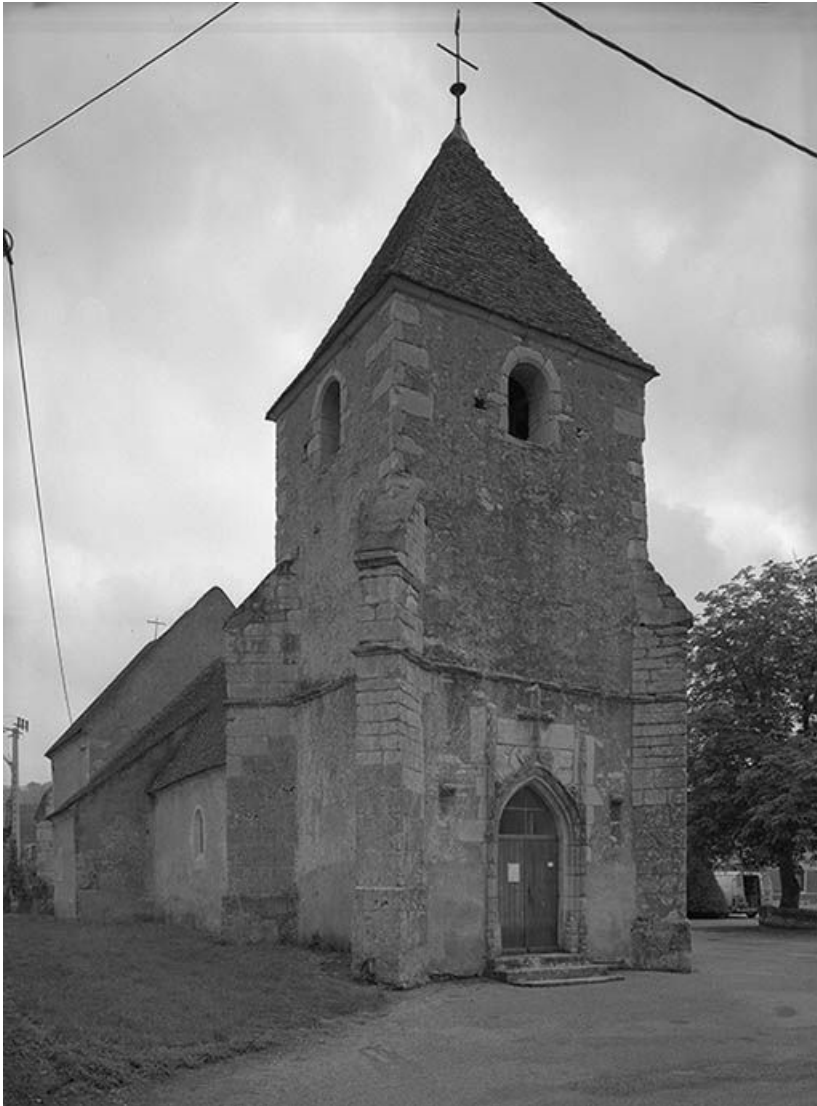
N° de l'illustration : 19945800253V

**Façade et élévation gauche.**

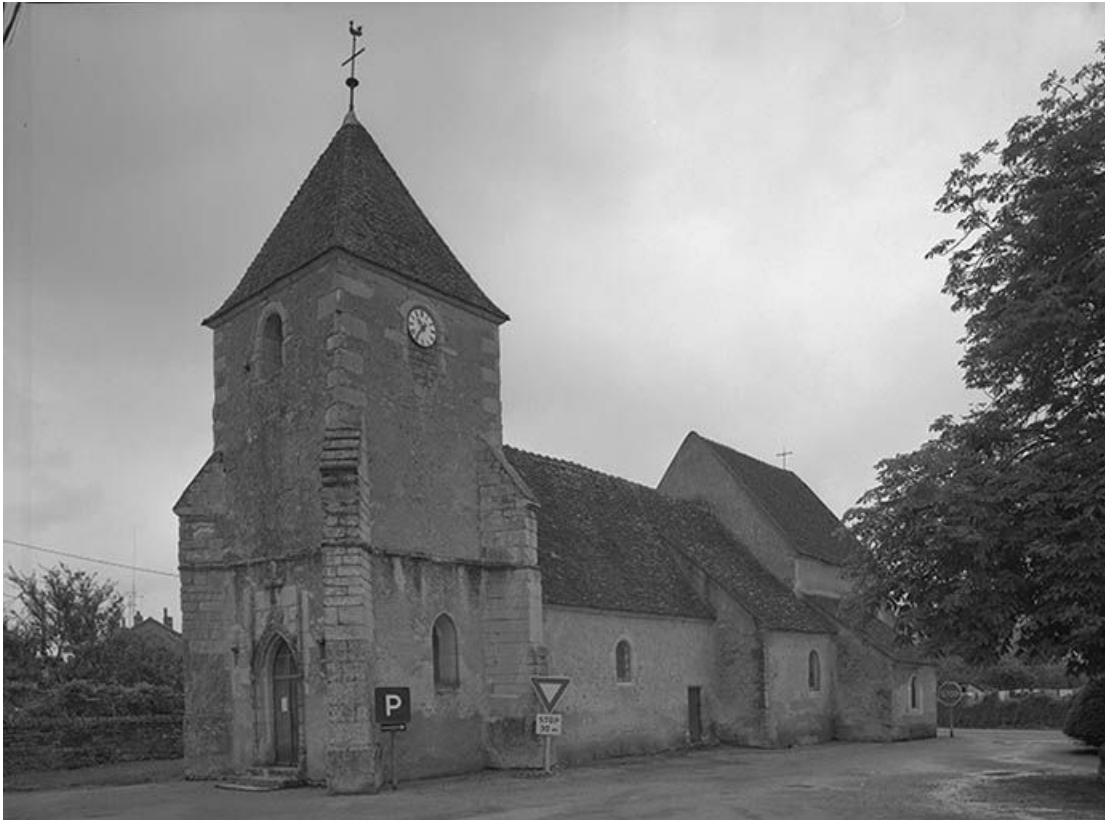
N° de l'illustration : 19945800252V

**Façade et élévation droite.**

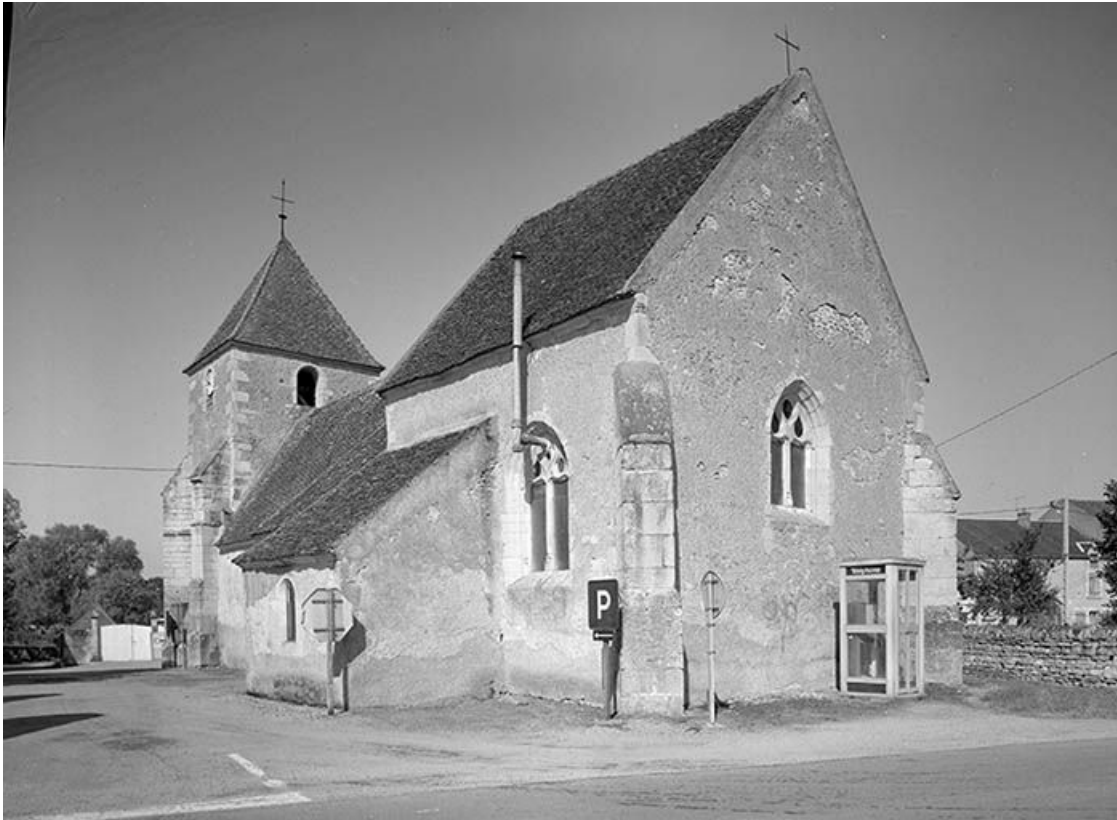
N° de l'illustration : 19945800254V

**Elévation gauche et chevet.**

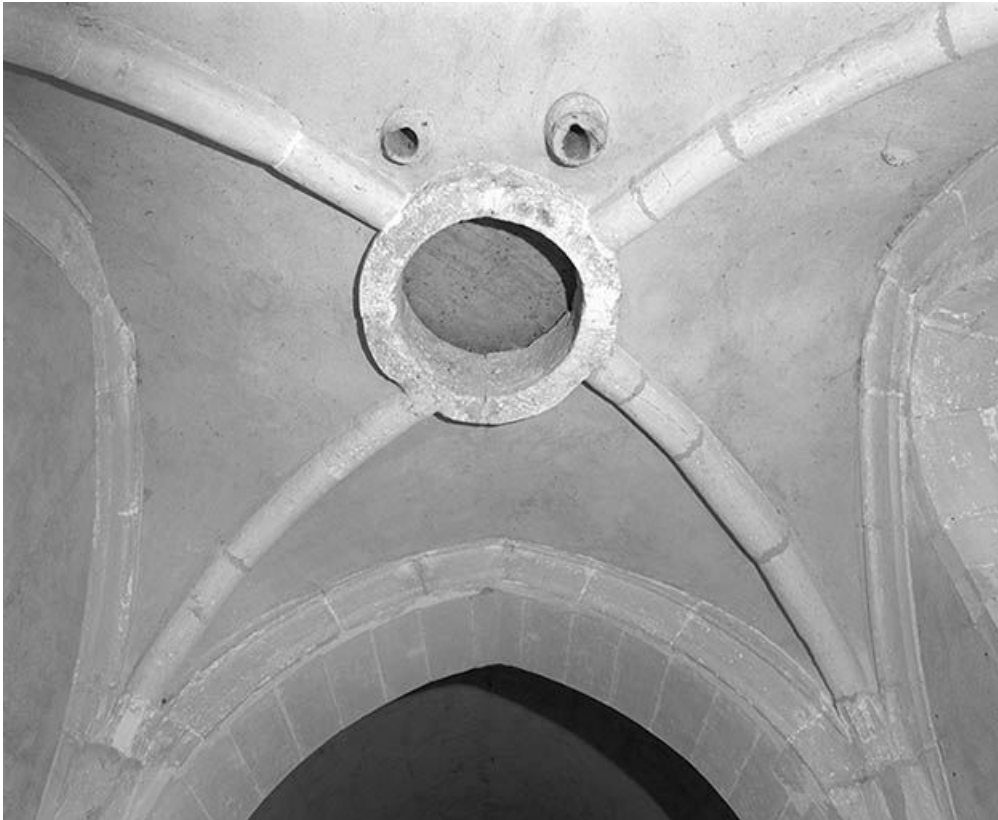
N° de l'illustration : 19945800258X

**Voûte du vestibule.**

**Couvrement** : voûte en berceau plein-cintre, voûte d'ogives

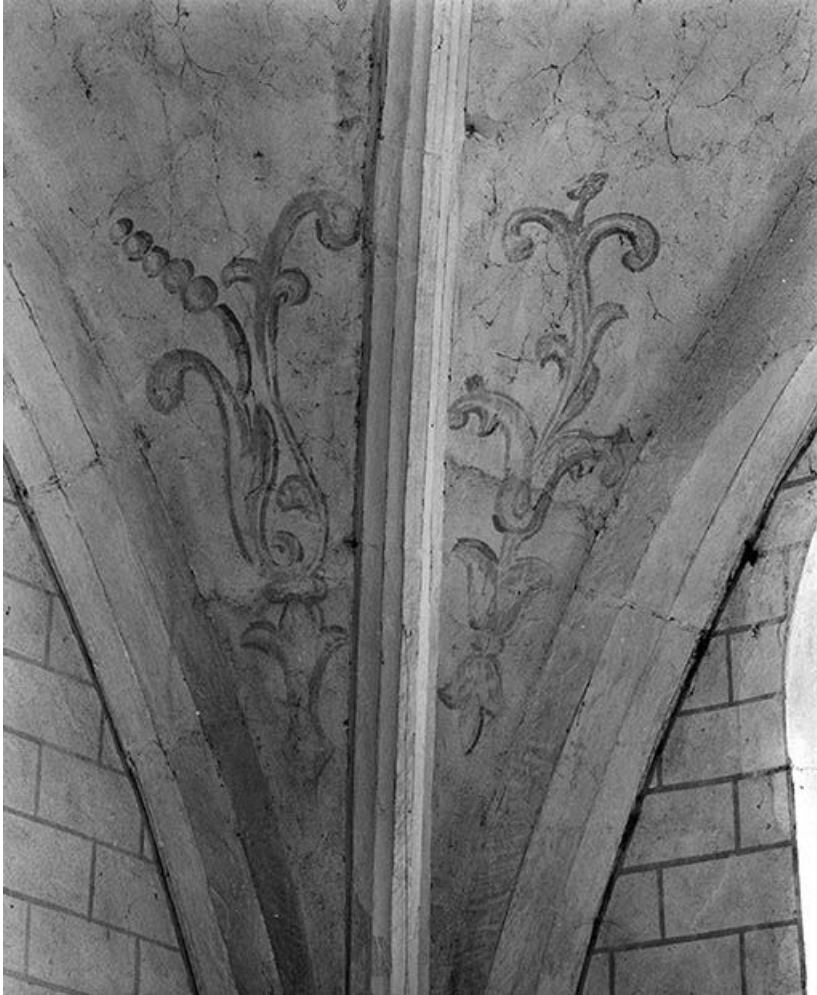
N° de l'illustration : 19945800261X

**Voûte du choeur : décor peint (angle postérieur droit).**

Sujet : motifs végétaux, support : voûte du chœur.

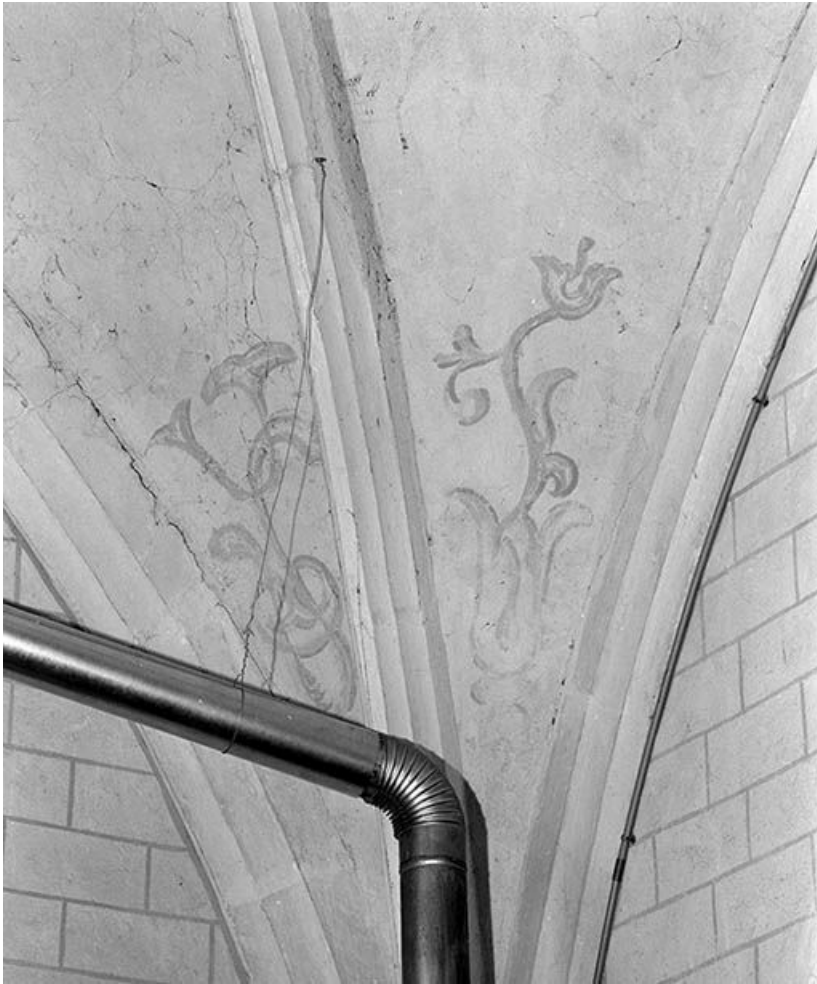
N° de l'illustration : 19945800262X

**Voûte du chœur : décor peint (angle antérieur droit).**
