## ÉGLISE PAROISSIALE NOTRE-DAME-DE-L'ASSOMPTION

Bourgogne-Franche-Comté, Nièvre  
Ruages

Dossier IA58000021 réalisé en 1994 revu en  
2024

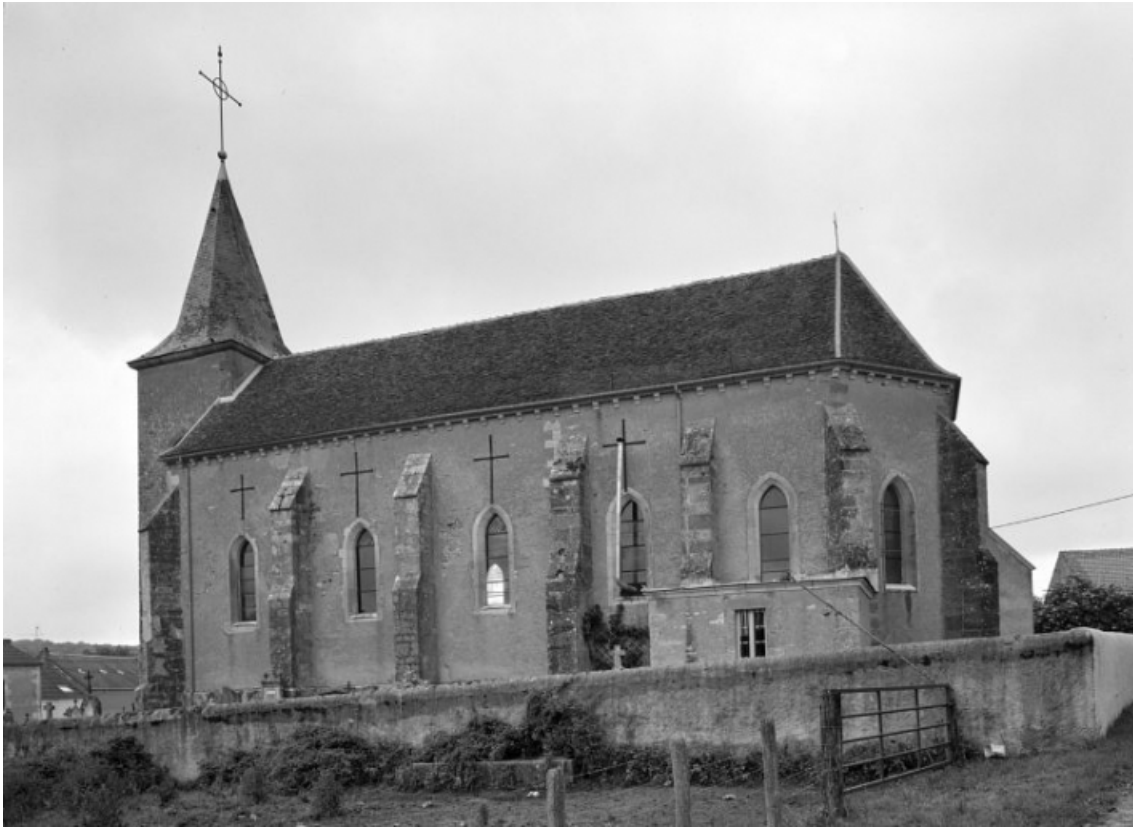
N° de l'illustration : 19955801121V

**Elévation droite.**

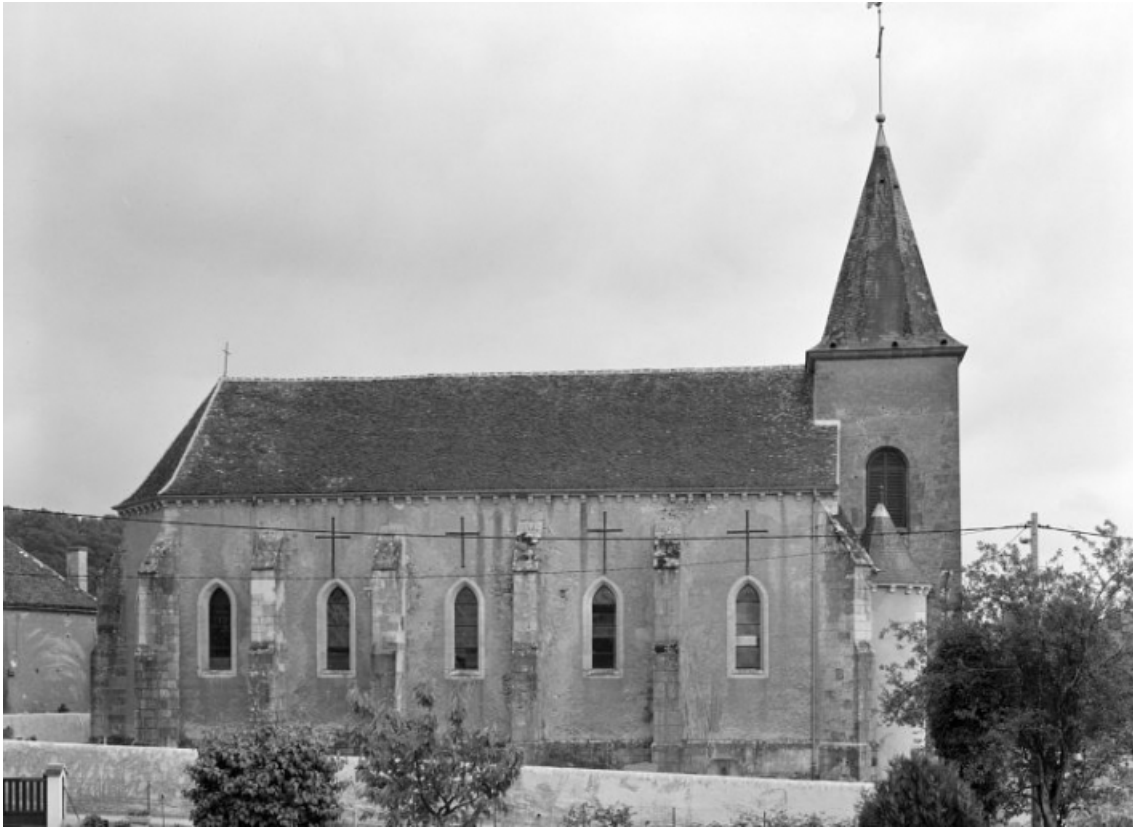
N° de l'illustration : 19955801120V

**Elévation gauche.**

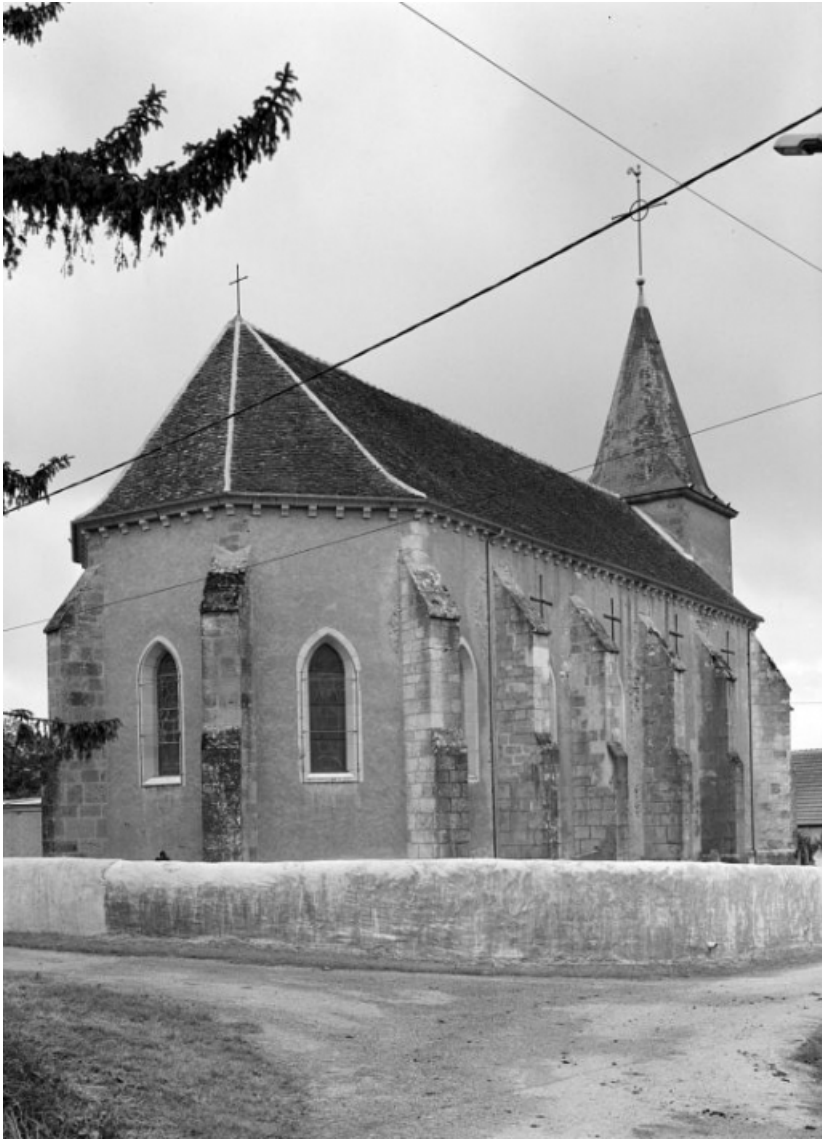
N° de l'illustration : 19955801119V

**Elévation gauche et abside**

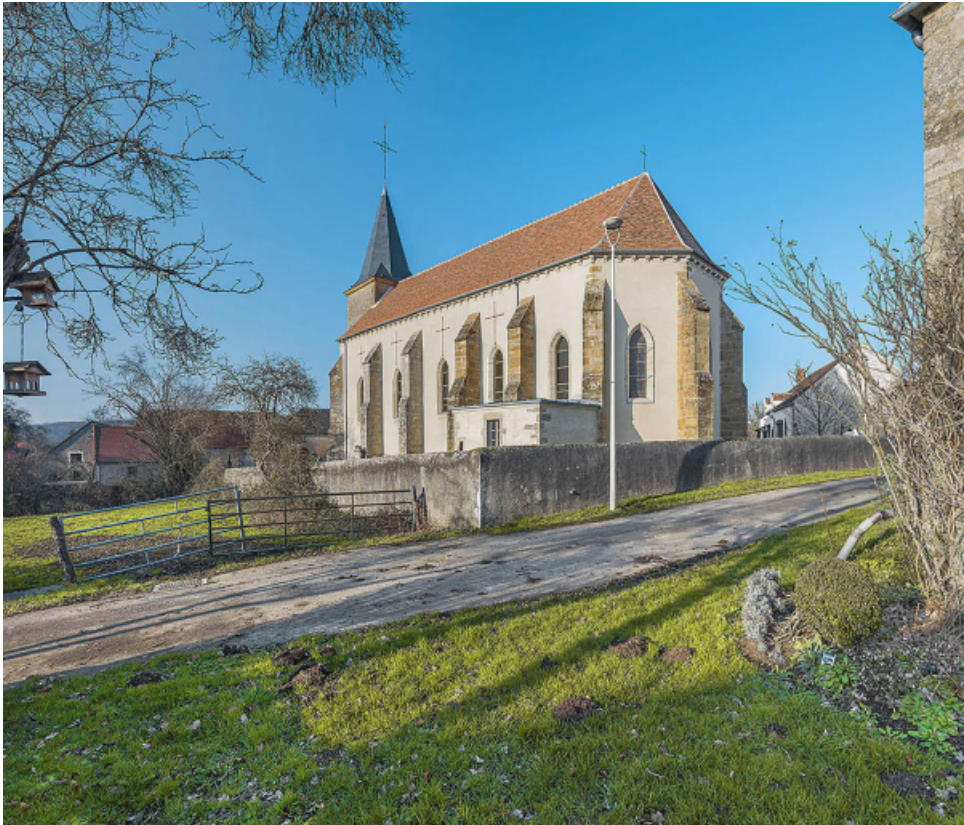
N° de l'illustration : 20245800002NUC4A

**Vue d'ensemble de trois-quarts : chevet et élévation droite.**

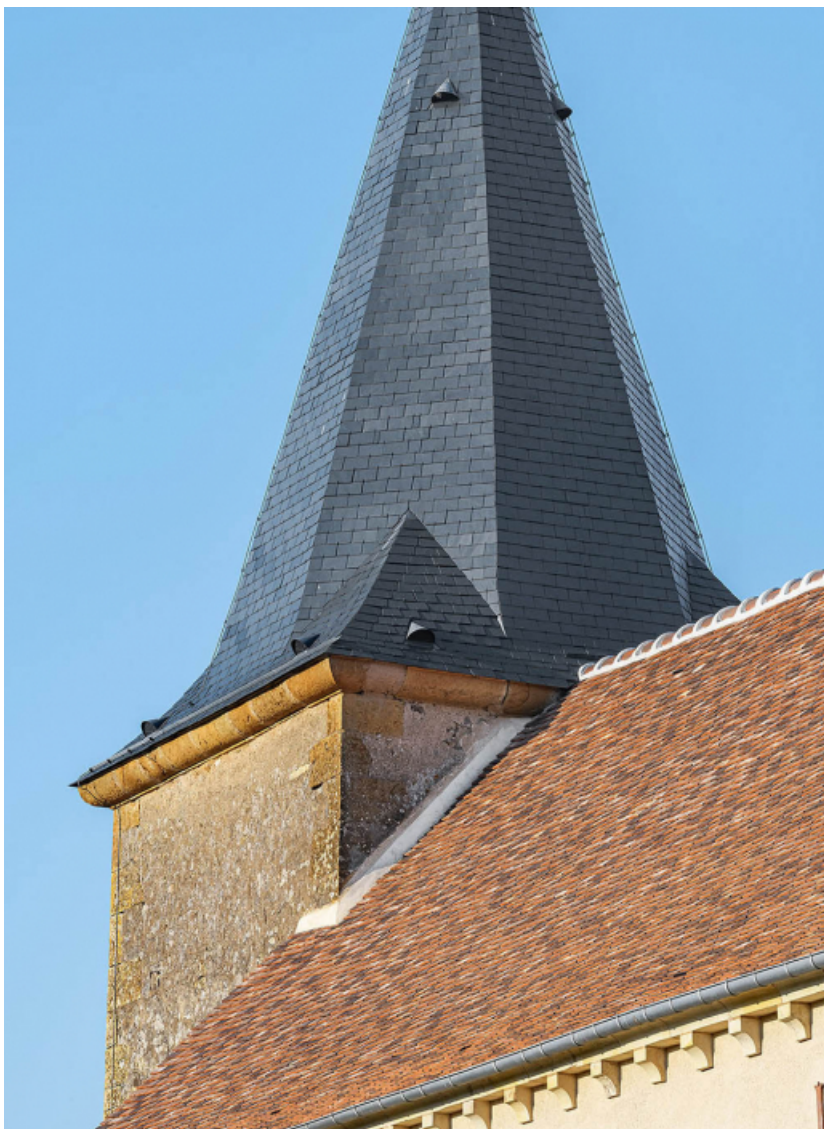
N° de l'illustration : 20245800004NUC4A

**Détail de la couverture en tuiles plates refaite.**

D'après Soultrait l'ancienne église, très remaniée, datait du 16<sup>e</sup> siècle. En 1858, un devis de G. Grandpierre, architecte de la ville de Clamecy, pour la reconstruction de la nef dans le même style est approuvé ; il est également prévu de surélever le clocher et de faire une flèche en bois. Le clocher du 18<sup>e</sup> siècle porte encore la date 1773 sur l'une des poutres du beffroi. En 1863, Grandpierre constate qu'il est nécessaire de reconstruire le sanctuaire. La réception des travaux a lieu en 1864. En 2021-2022, la commune de Ruages a fait refaire la toiture complète de l'édifice et a fait remettre en état les abat-sons. Ces travaux lui ont permis de décrocher le 1<sup>er</sup> prix du patrimoine régional de proximité 2023.

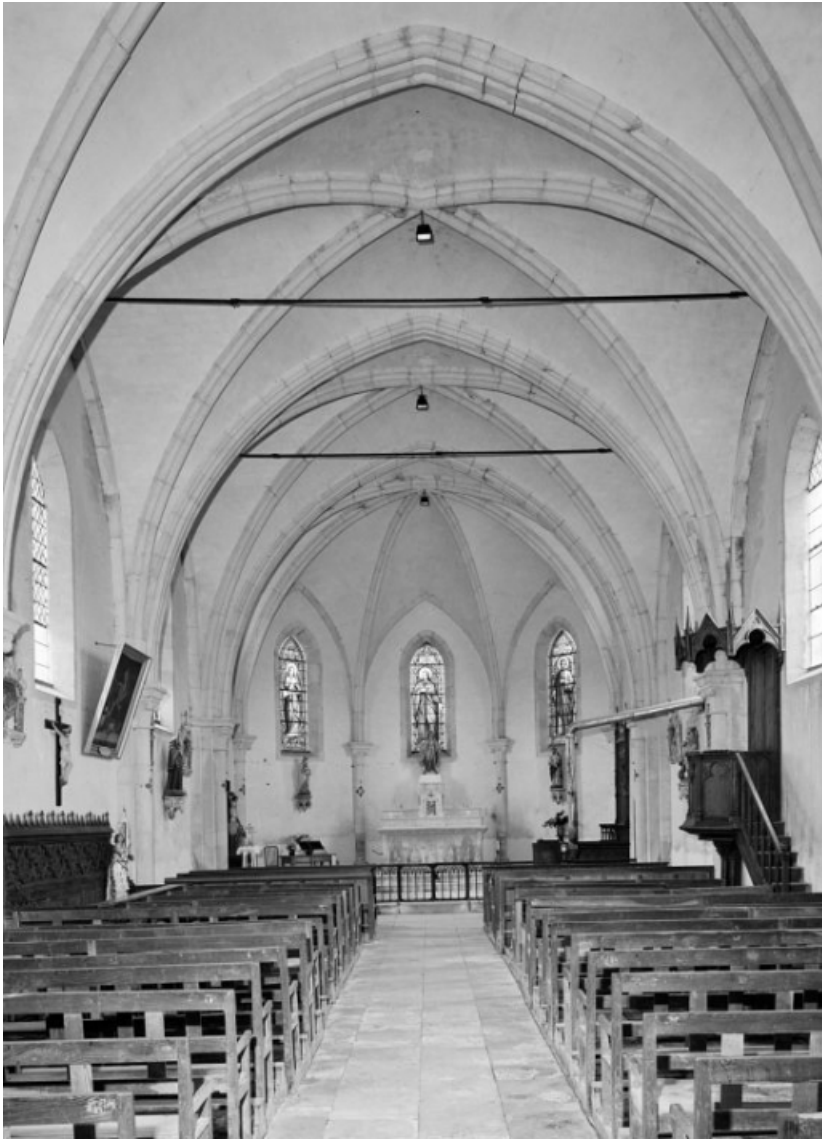
N° de l'illustration : 19955801122V

**Vue intérieure prise de l'entrée.**

Clocher-porche précédant une nef à 4 travées que prolonge un chœur polygonal. Voûtes d'ogives sur la nef et le chœur, plafond sur le porche et la sacristie. Flèche octogonale, à égout carré, du clocher et toit conique de la tourelle en ardoise.

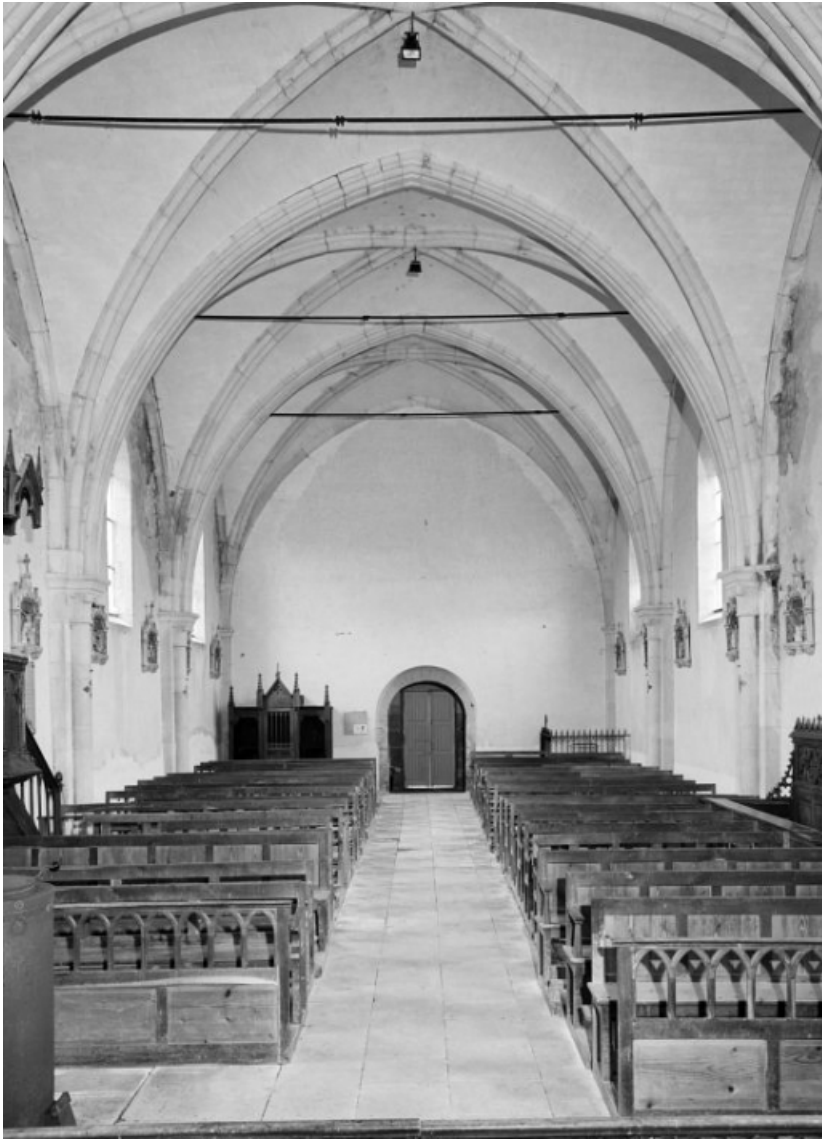
N° de l'illustration : 19955801123V

**Vue intérieure prise du chœur.**

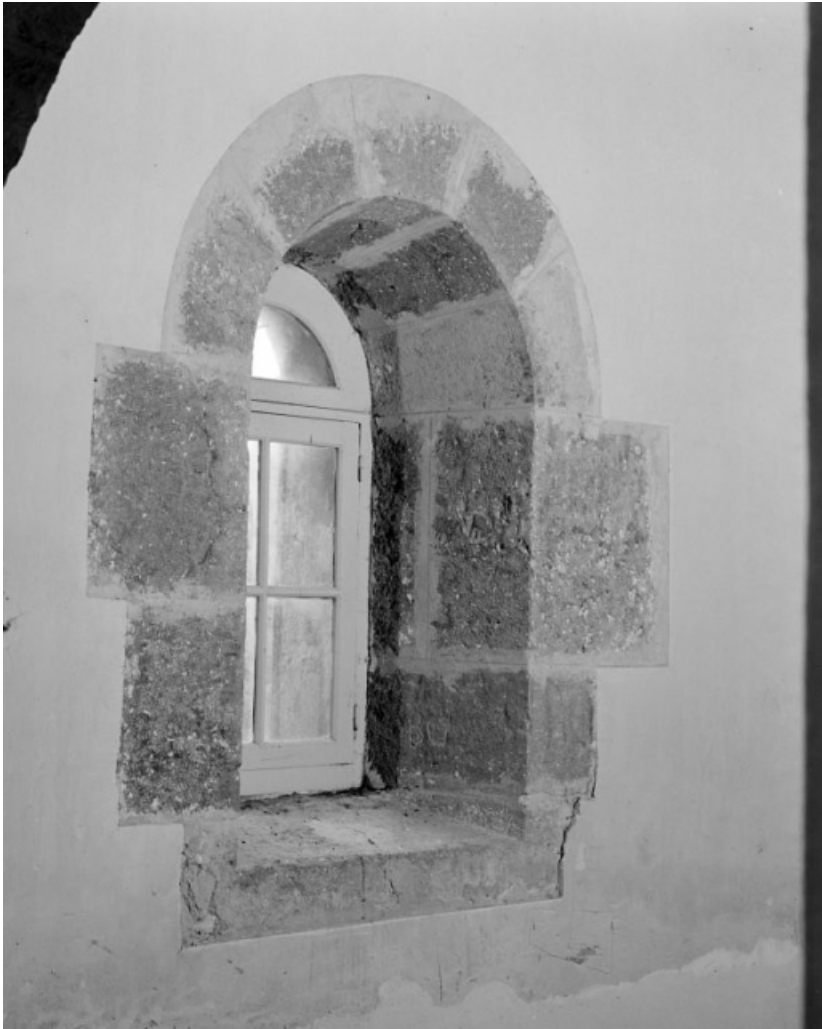
N° de l'illustration : 19955801124X

**Fenêtre droite du vestibule.**

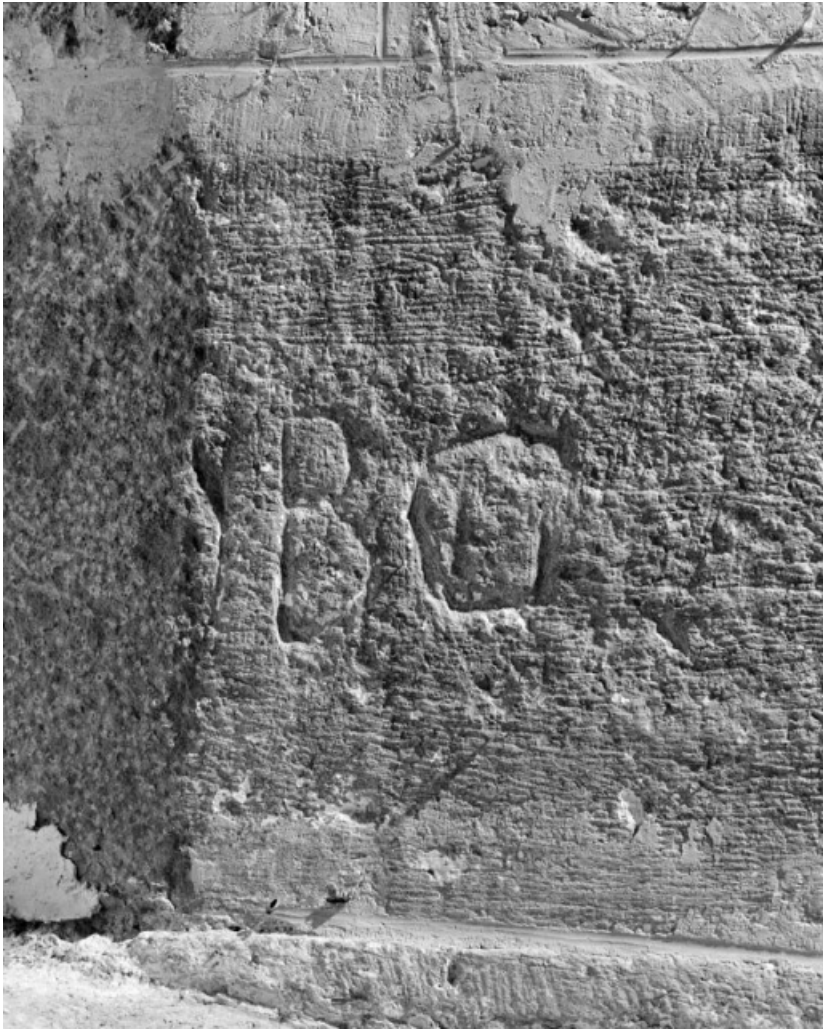
N° de l'illustration : 19955801125X

**Fenêtre droite du vestibule, détail d'une marque de tacheron.**

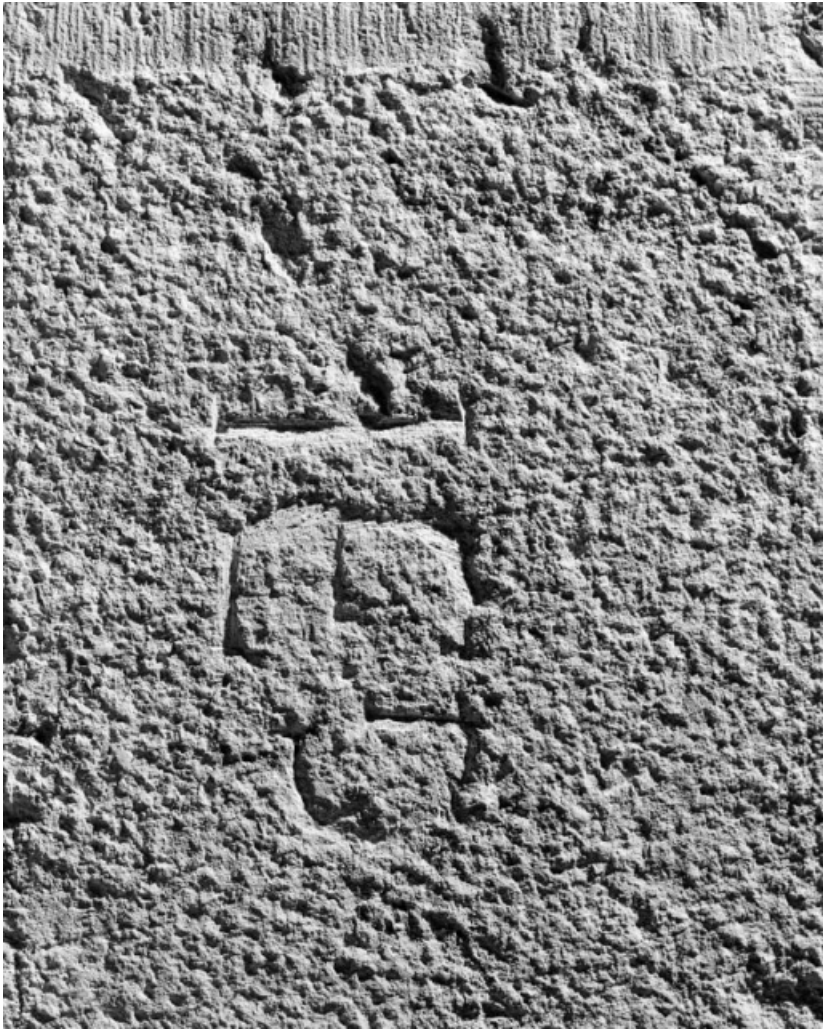
N° de l'illustration : 19955801126X

**Clocher, 2e niveau : marque de tacheron sur la fenêtre droite.**

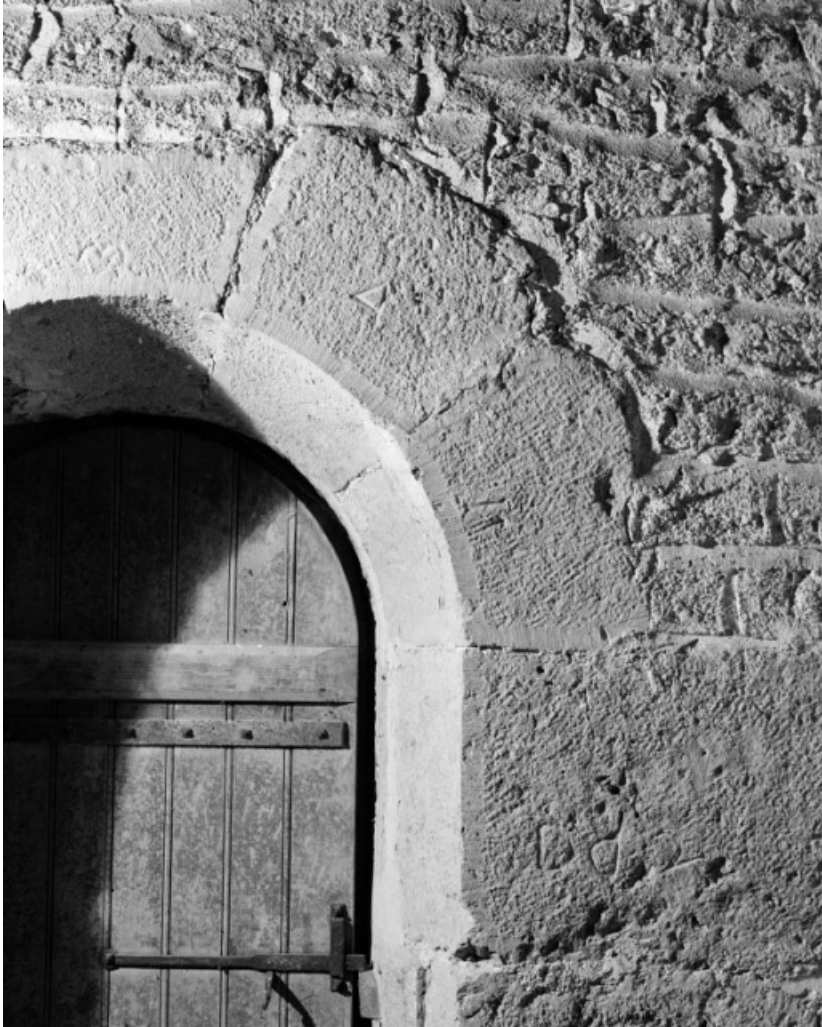
N° de l'illustration : 19955801127X

**Clocher, 2e niveau : détail de la fenêtre gauche (transformée en porte).**  
58, Ruages V.C. 1

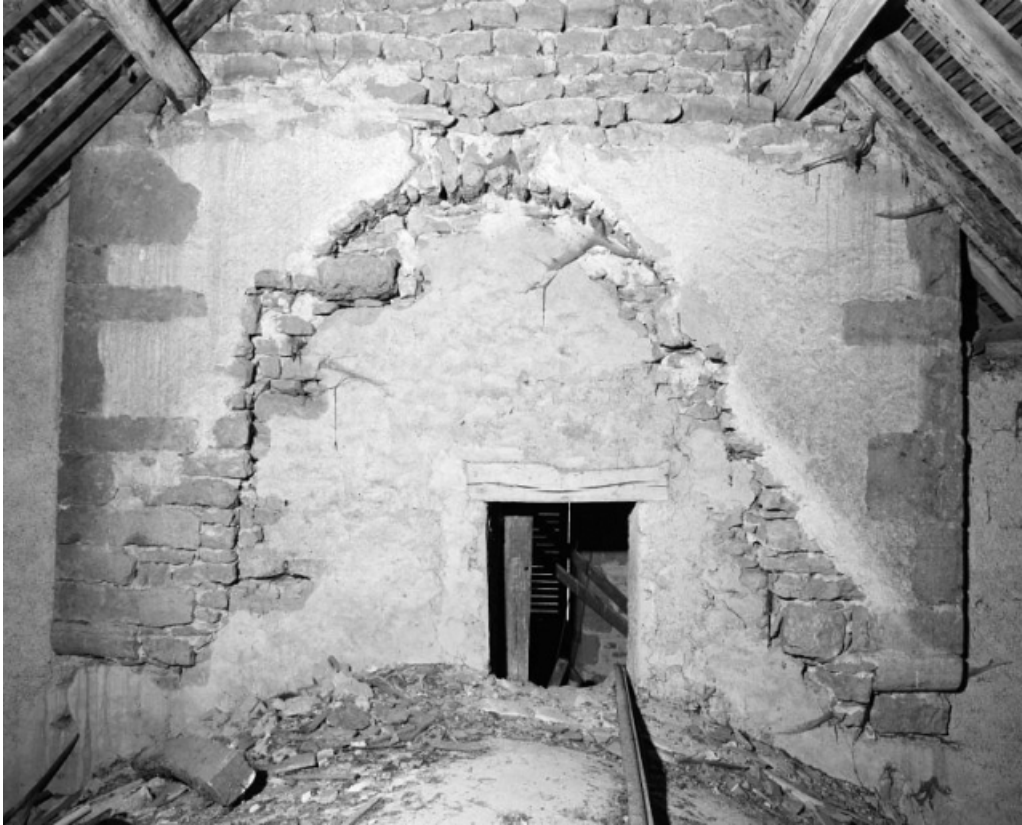
N° de l'illustration : 19955801128X

**Clocher, mur postérieur, vue prise du comble de la nef.**  
58, Ruages V.C. 1

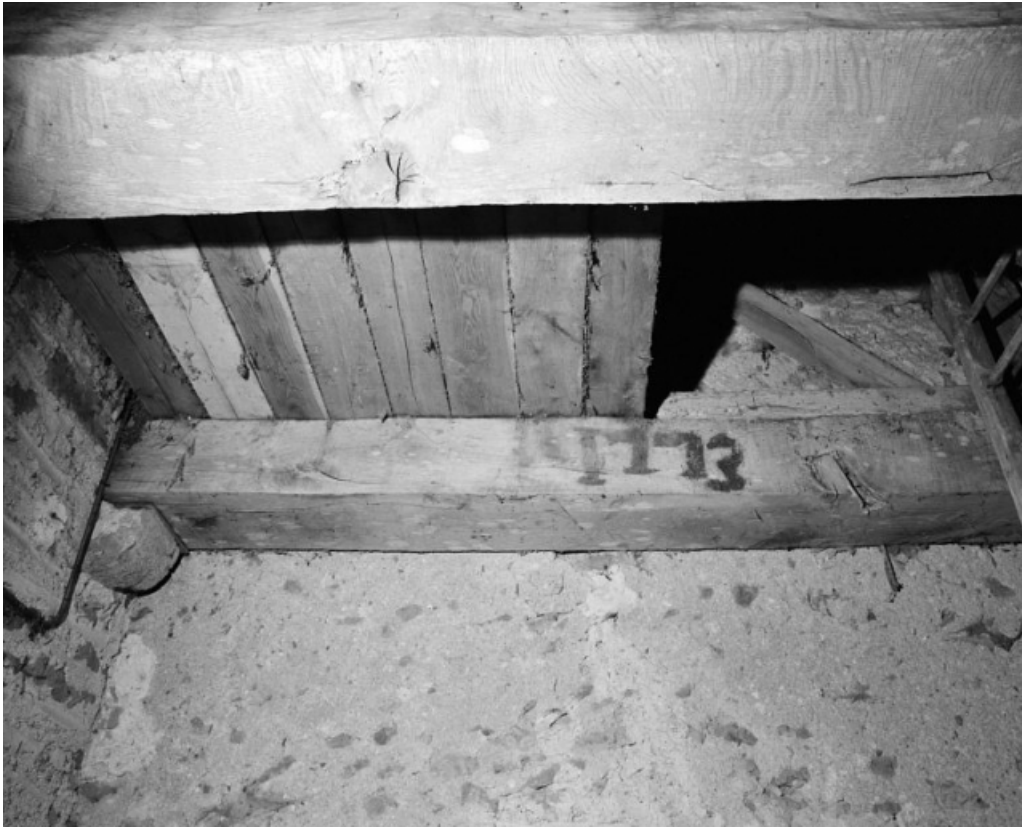
N° de l'illustration : 19955801129X

**Clocher, poutres supportant le beffroi.**
