## ÉGLISE PAROISSIALE SAINT-DIDIER

Bourgogne-Franche-Comté, Nièvre  
Saint-Didier  
rue de la Roche

Dossier IA58000023 réalisé en 1994 revu en  
1996

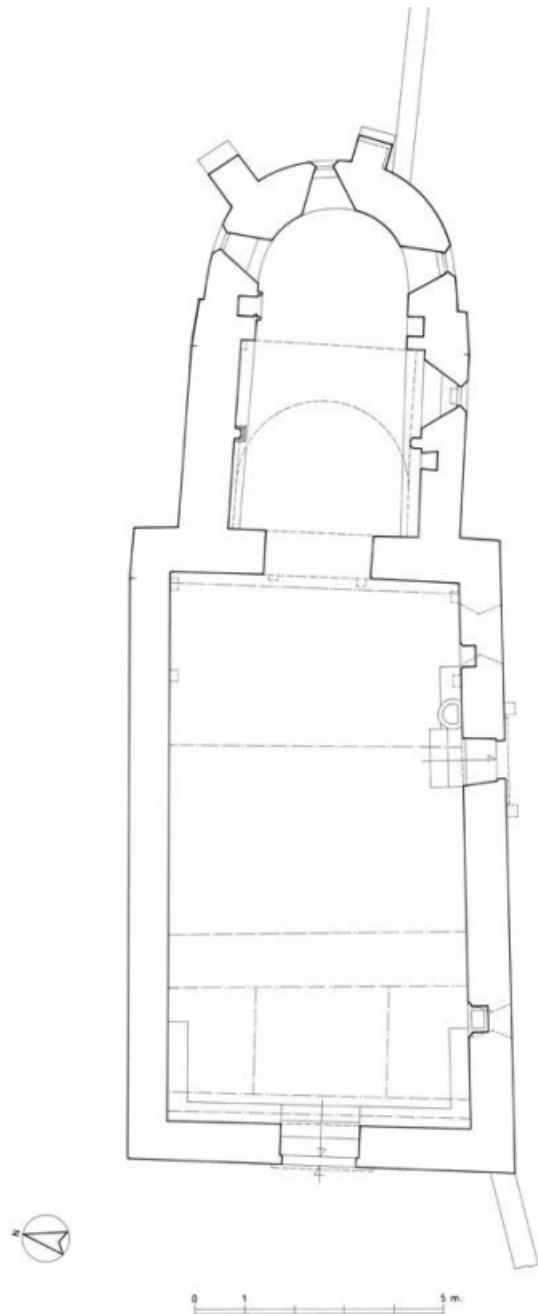
N° de l'illustration : 20125800123A2YY

**Plan.**

Petite église à nef rectangulaire prolongée par un chœur plus étroit terminé en abside. Entrails et poinçons des fermes apparents sous la voûte en berceau de la nef.

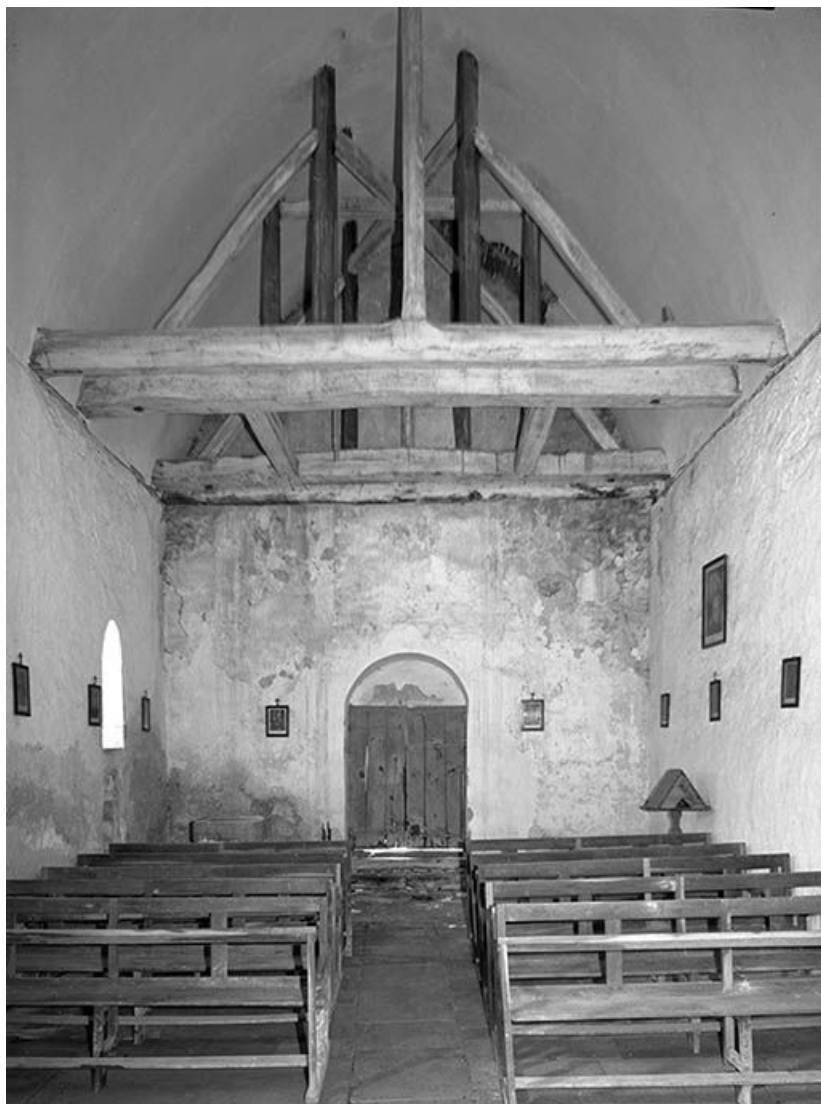
N° de l'illustration : 19945800369V

**Vue intérieure prise du chœur.**
