## MAISON 16 AVENUE CLAUDE DELLYS DITE VILLA LE BOIS JOLI

Bourgogne-Franche-Comté, Nièvre  
Saint-Honoré-les-Bains  
16 avenue Claude Dellys

Dossier IA58001204 réalisé en  
2019

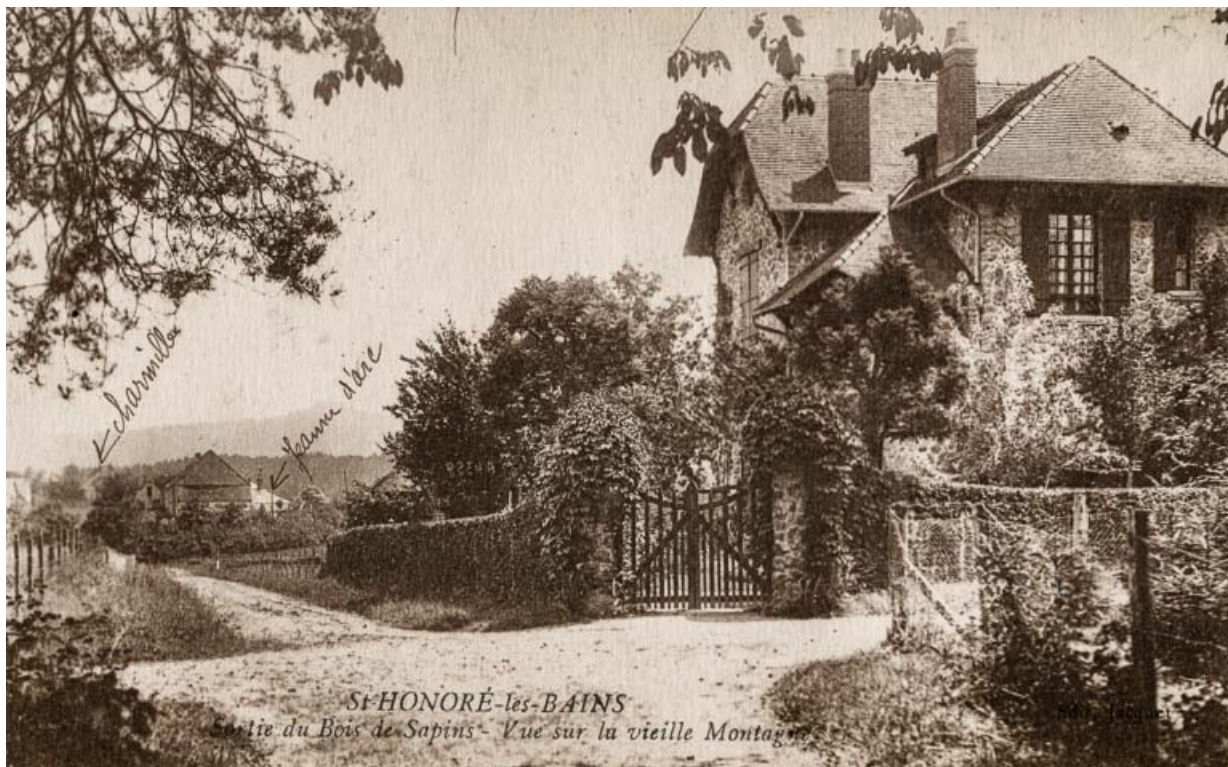
N° de l'illustration : 20195800112NUC2A

**Vue d'ensemble depuis l'ouest.**

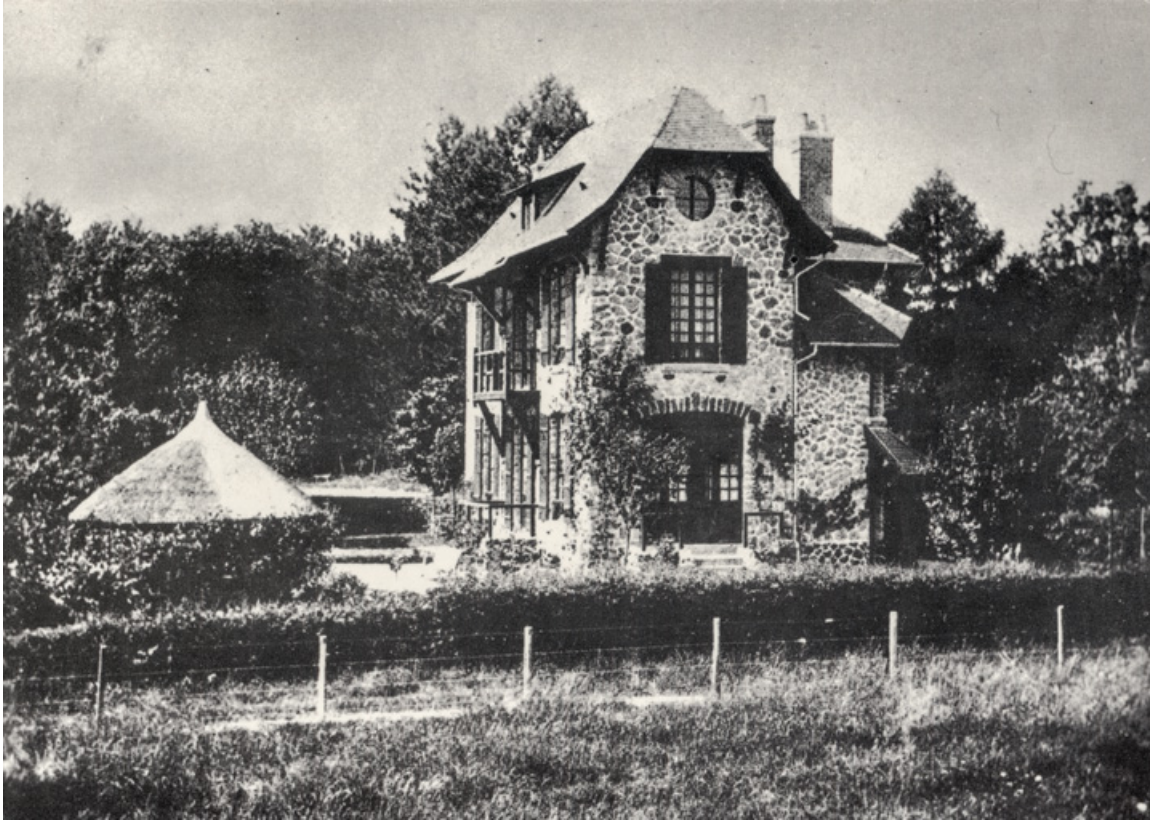
N° de l'illustration : 20195800267NUC4A

**Vue d'ensemble depuis le nord-est.**

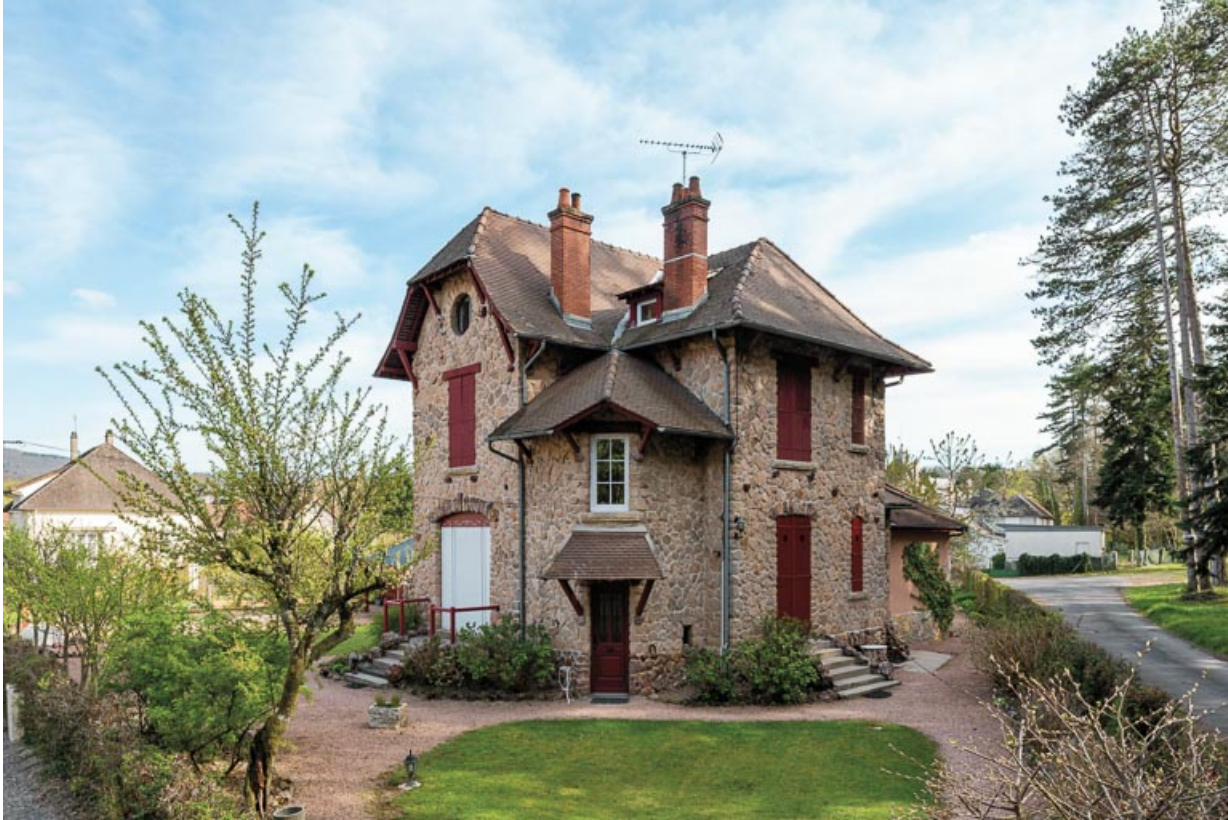
N° de l'illustration : 20195800014NUC4A

**Vue d'ensemble depuis le nord-ouest.**

L'édifice est construit en moellon de granite. Si l'on ne tient pas compte de son agrandissement du côté sud, il se compose d'un corps rectangulaire couvert d'un toit à longs pans brisés à croupe (au sud) et à demi-croupe (au nord) et d'un corps rectangulaire disposé perpendiculairement couvert d'un toit à longs pans brisés à croupe (à l'ouest). Ces corps s'élèvent sur un rez-de-chaussée surélevé, un étage carré et un étage de comble. À l'angle nord-ouest, un corps plus bas comprend un rez-de-chaussée et un étage ; il est couvert d'un toit à deux pans. L'aspect pittoresque de la villa est largement dû à l'utilisation du granite du Morvan extrait de la carrière de L'Hâte à Saint-Honoré-les-Bains, y compris dans les encadrements des portes et des baies, et à la diversité des formes de ces dernières (rectangulaires, couvertes d'un arc segmentaire, couvertes d'un arc en plein cintre, oculus). On peut également noter l'utilisation du bois (aisseliers portant l'avant-toit et le balcon, garde-corps du balcon, volets).
