## HÔTEL BRISTOL THERMAL

Bourgogne-Franche-Comté, Nièvre  
Saint-Honoré-les-Bains  
16 rue Joseph Duriaux

Dossier IA58001208 réalisé en  
2019

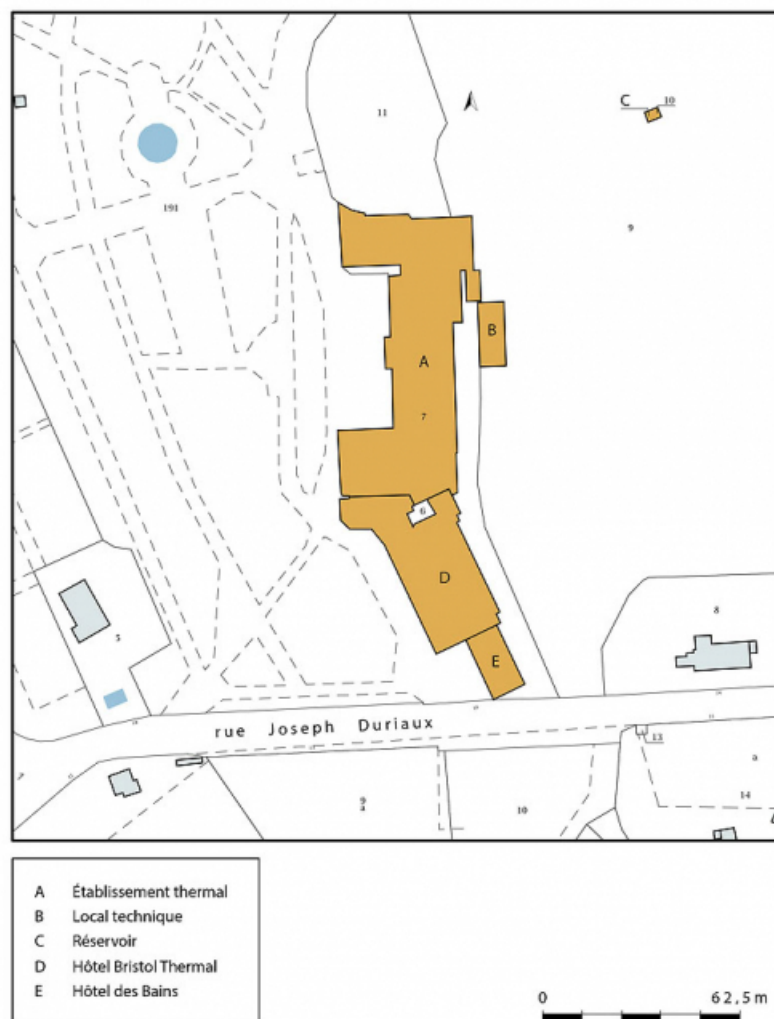
N° de l'illustration : 20205800632NUDA

**Plan-masse et de situation, extrait du plan cadastral (2020).**

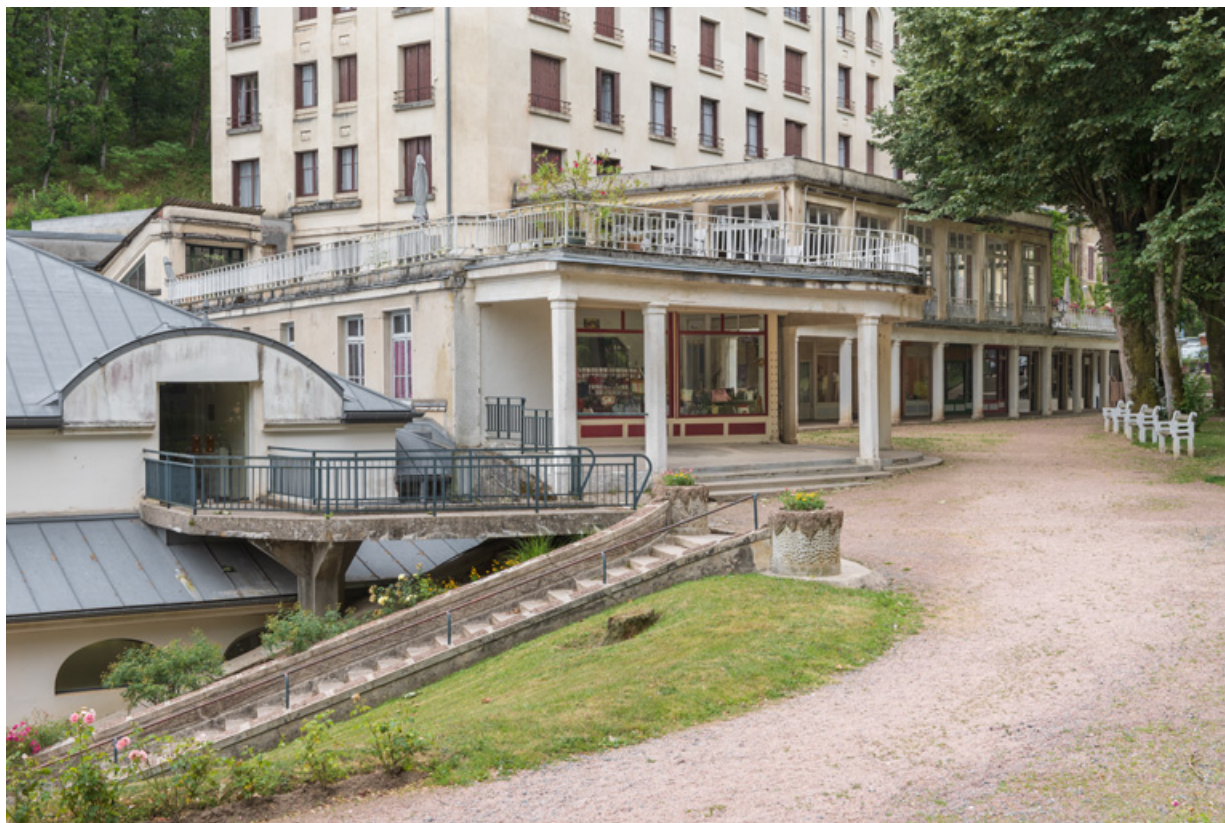
N° de l'illustration : 20195800416NUC4A

**Portique de l'étage de soubassement et rampe descendant à l'établissement thermal.**

L'hôtel se compose d'un corps rectangulaire de dix travées de longueur (façade sur le parc) et de quatre travées de largeur. Il se situe au sud de l'établissement thermal, avec lequel il communique, et au nord de l'hôtel des Bains, qui constitue aujourd'hui une dépendance. Il est bâti sur un terrain en dénivelation, en contrebas de la colline des Garennes. Cette dénivelation correspond au premier niveau, qui est un étage de soubassement ouvert uniquement du côté du parc. Cet étage se compose d'un portique à piliers de section octogonale et de quinze boutiques avec devantures. Il est en grande partie couvert de deux grandes terrasses situées de part et d'autre de la salle du restaurant au rez-de-chaussée. La terrasse sud précède l'entrée principale de l'hôtel ; on y accède par un degré convexe qui fait office de perron. La terrasse nord donne accès au couloir traversant l'établissement thermal et conduisant au casino. Du côté est, l'étage de soubassement est aveugle ; il abrite des

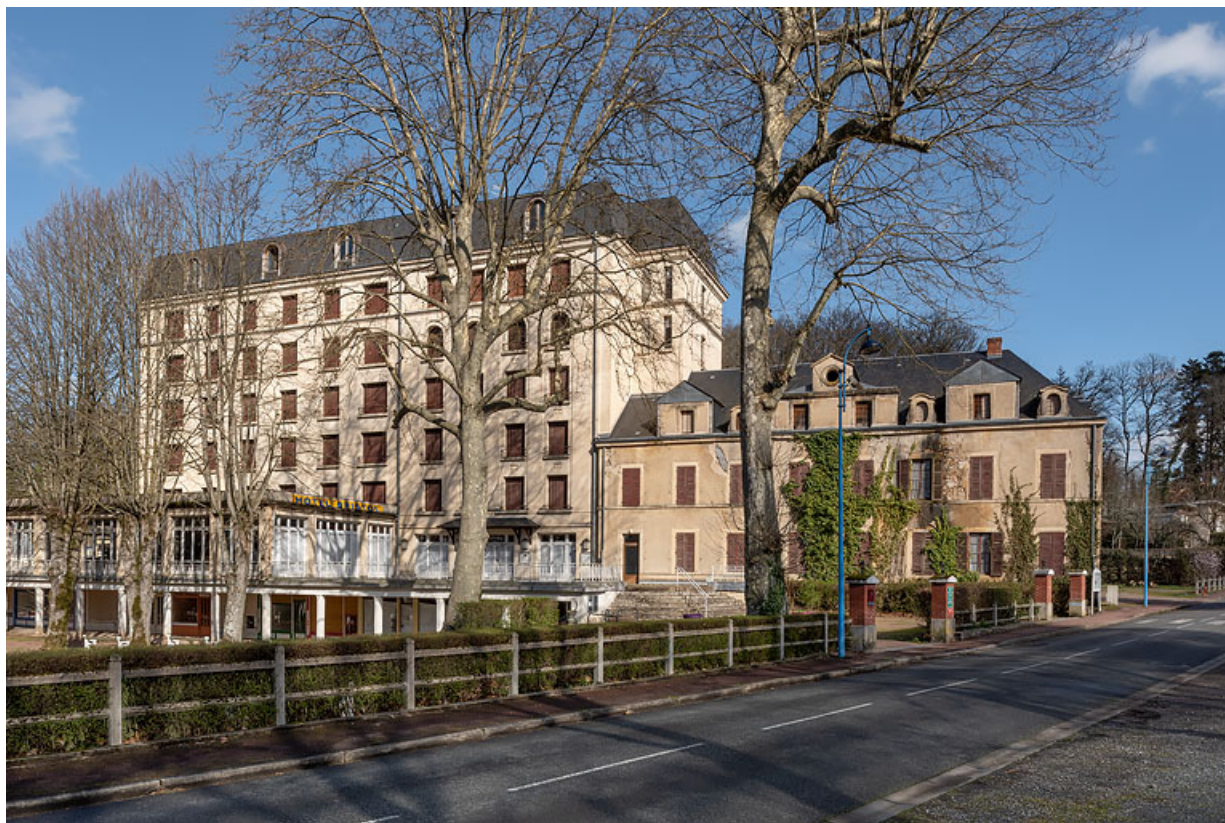
N° de l'illustration : 20205800273NUC4A

**Façade antérieure, vue depuis la rue, avec l'Hôtel des Bains (à droite).**

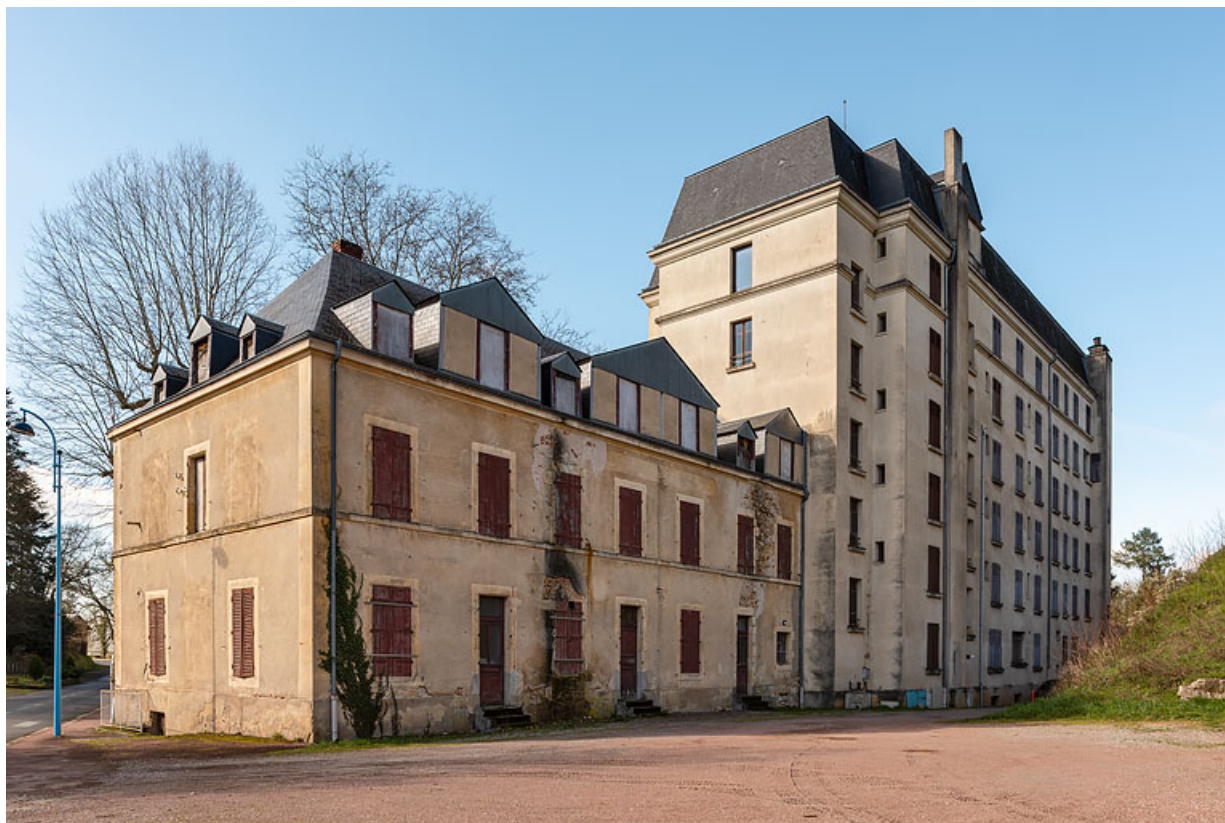
N° de l'illustration : 20205800275NUC4A

**Façade postérieure, vue depuis la rue, avec l'Hôtel des Bains (à gauche).**

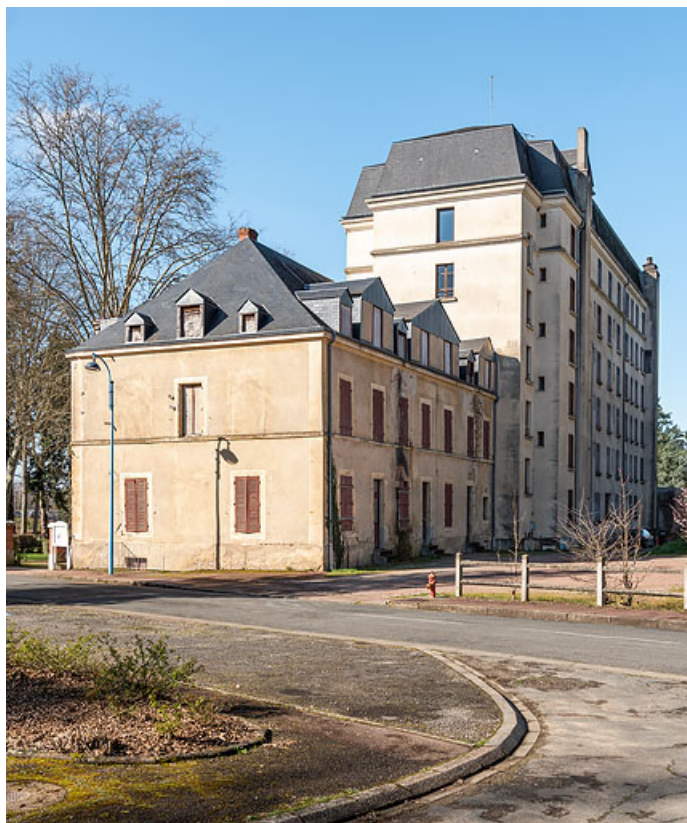
N° de l'illustration : 20205800278NUC4A

**Façade postérieure, vue depuis la rue, avec l'Hôtel des Bains (à gauche).**
