## MAISON 8 AVENUE JEAN MERMOZ DITE VILLA SUZANNE

Bourgogne-Franche-Comté, Nièvre  
Saint-Honoré-les-Bains  
8 avenue Jean Mermoz

Dossier IA58001209 réalisé en  
2019

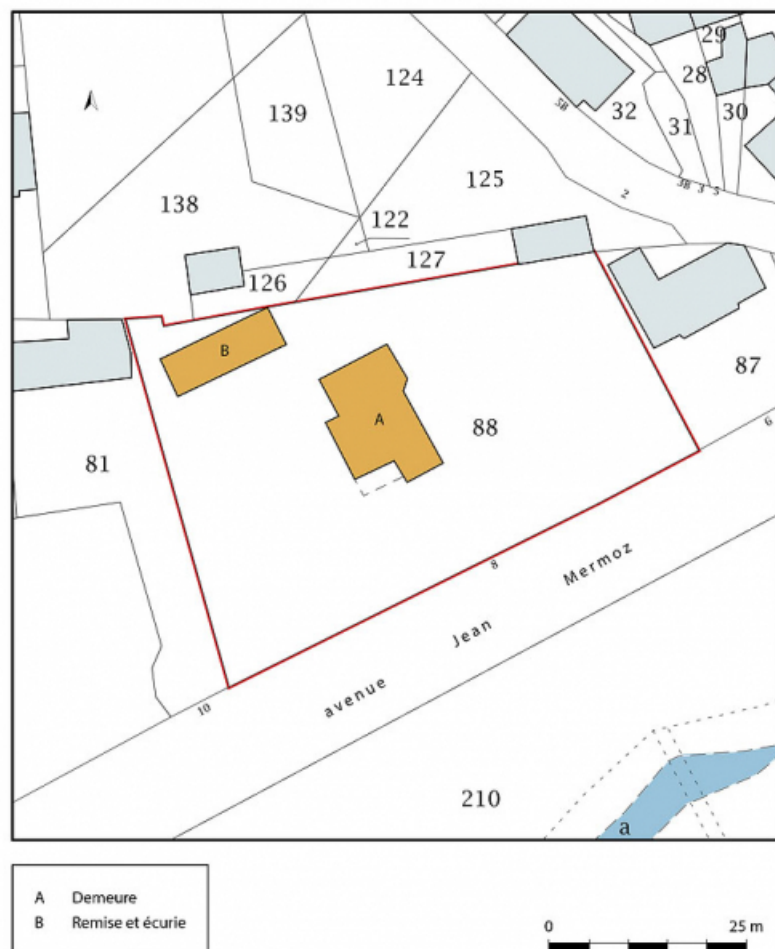
**Plan-masse et de situation, extrait du plan cadastral (2020).**

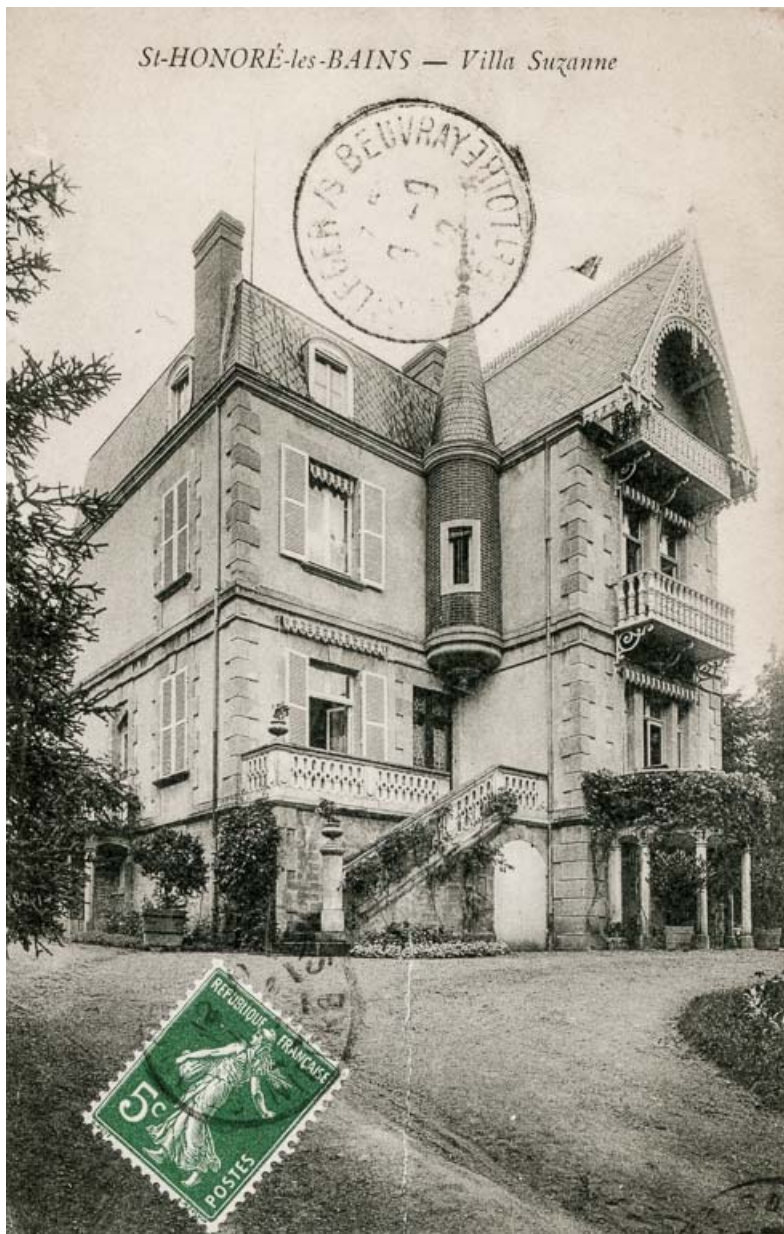
**Façade principale, vue depuis le sud, état ancien.**

La maison est construite en moellon de pierre enduit, à l'exception de la tourelle d'angle en surplomb que les photographies anciennes montrent en brique, et elle est couverte d'ardoise. La variété des formes de toitures témoigne d'un certain éclectisme dont il n'existe pas d'équivalent à Saint-Honoré-les-Bains. Le toit brisé de la partie sud-ouest renvoie à l'architecture française du 18<sup>e</sup> siècle, tout comme les encadrements de baies, les chaînes d'angles et les moulures. Le toit à longs pans et pignon couvert du corps côté oriental témoigne en revanche d'un goût pour le pittoresque avec son lambrequin (inspiration des chalets alpestres) et ses lucarnes à fronton trilobé (inspiration de l'architecture gothique). L'effet est encore accentué par la tourelle d'angle en surplomb, couverte d'un toit conique. Un soin particulier a été accordé aux garde-corps du perron et des balcons (en pierre, au rez-de-chaussée, en bois, à l'étage carré et à l'étage de comble) ainsi qu'aux crêtes de faîtage. Le balcon du rez-de-chaussée, de plan polygonal, repose sur une voûte en éventail armée et supportée par des colonnes. Grâce à son étage de soubassement, la villa bénéficie d'une vue sur les Garennes ; elle n'a pas de vis-à-vis. Cette situation rappelle celle de la Villa Comoy, plus loin dans l'actuelle avenue Jean Mermoz. La porte en façade, précédée d'un perron, donne sur un couloir traversant. Sur son côté gauche se situe un escalier tournant à retours en charpente. L'accès à la cage d'escalier peut se faire directement par la porte de la façade ouest. Le couloir débouche sur une grande salle, qui

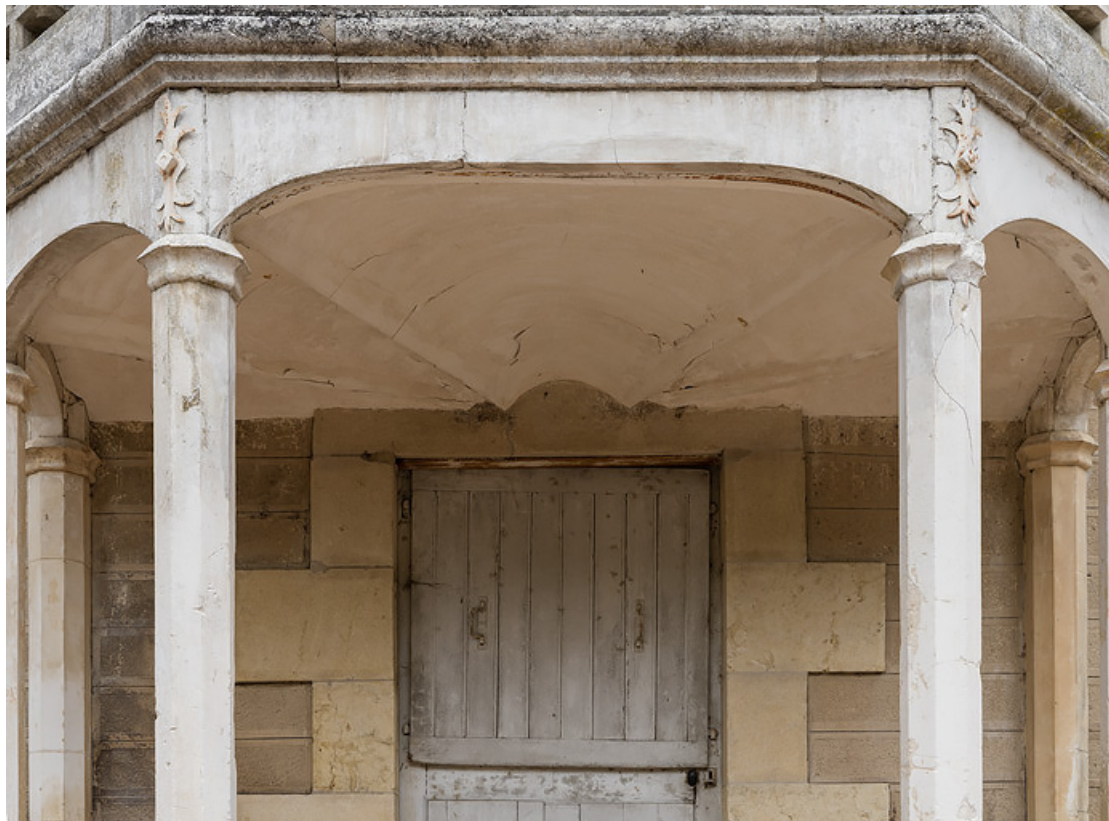
**Balcon du rez-de-chaussée surélevé reposant sur une voûte en éventail armée.**

**Couvrement** : voûte en éventails

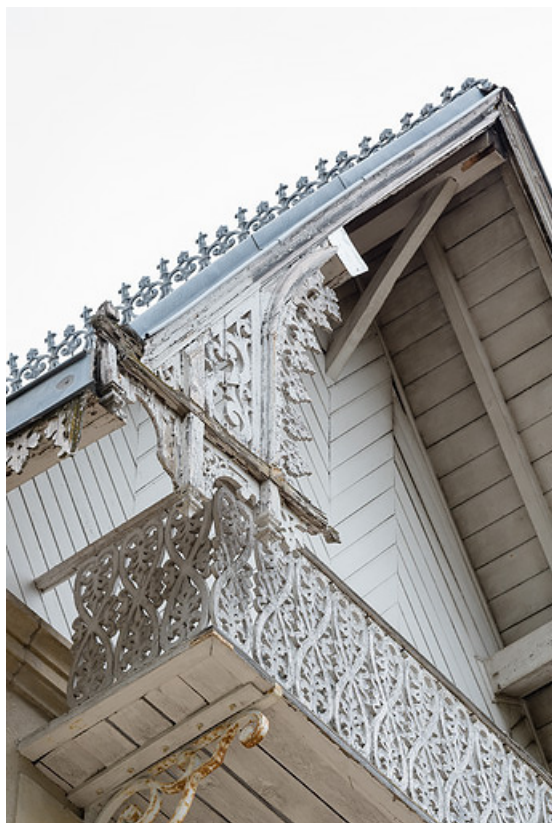
**Lambrequins et garde-corps du balcon en bois ajouré.**

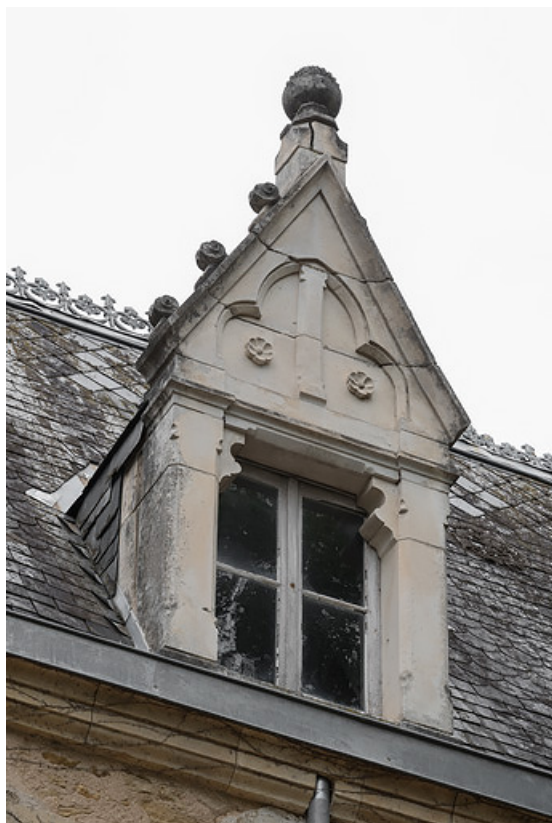
**Lucarne (deuxième type) du corps oriental.**

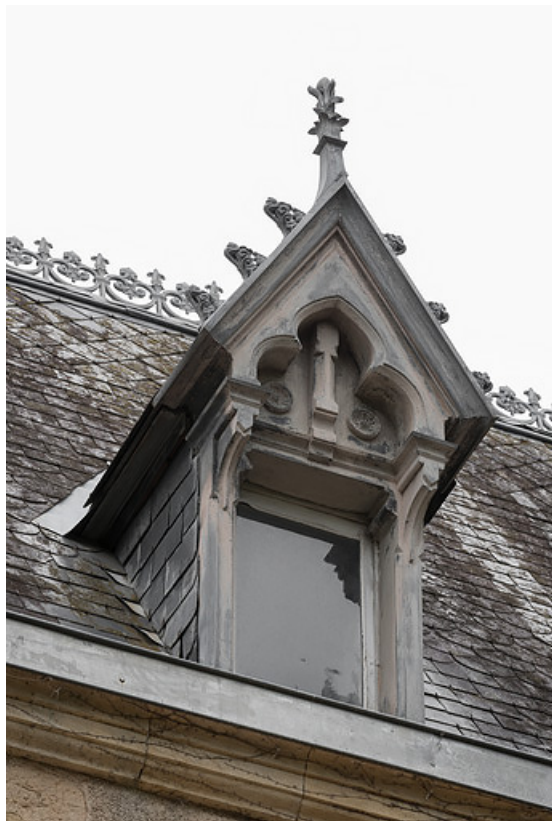
**Lucarne (troisième type) du corps oriental.**
