## HÔTEL LE MORVAN

Bourgogne-Franche-Comté, Nièvre  
Saint-Honoré-les-Bains  
9 avenue Jean Mermoz

Dossier IA58001210 réalisé en  
2019

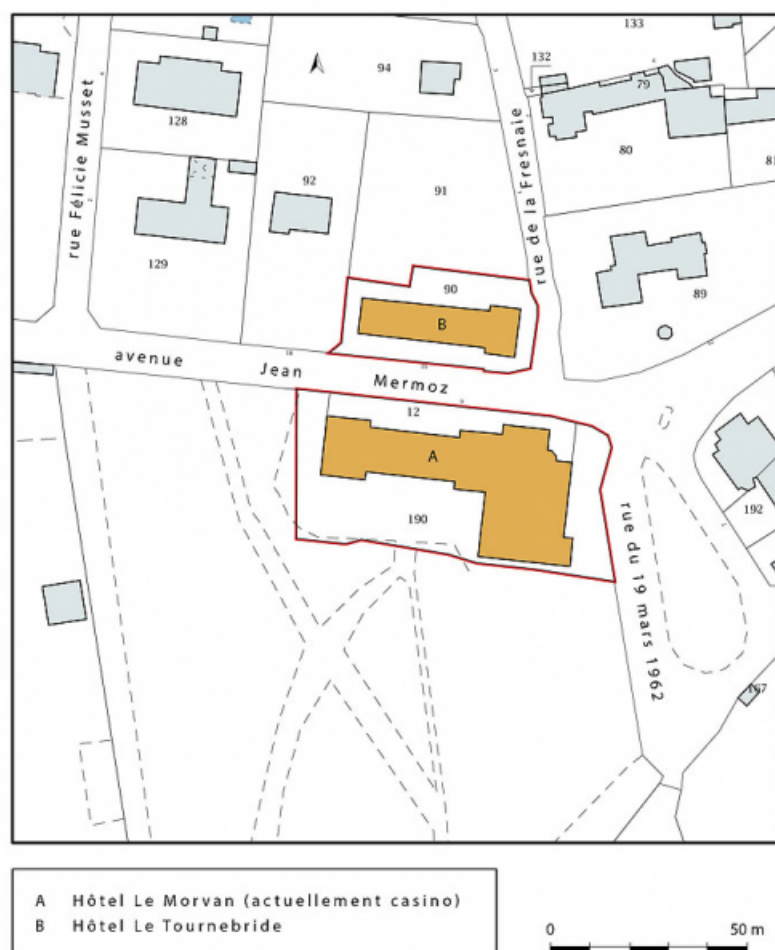
**Plan-masse et de situation, extrait du plan cadastral (2020).**

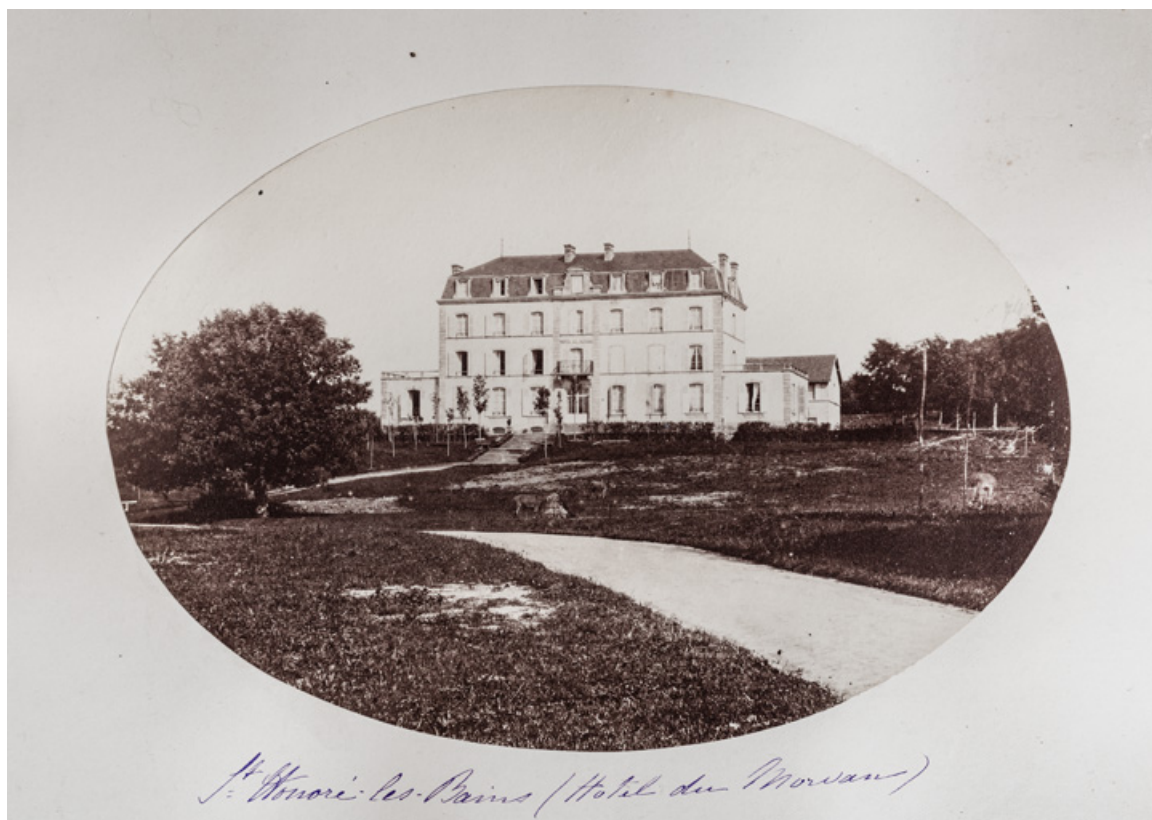
**Façade sur le parc avant la construction des pavillons latéraux.**

Antoine-Théodore de Viel de Lunas, marquis d'Espeuilles, fait construire l'hôtel en 1865. Sa construction marque un tournant, puisqu'il s'agit du premier hôtel construit dans le quartier thermal, exception faite de l'hôtel des Bains. Il ne comporte alors que le corps central de l'édifice actuel, d'une longueur de sept travées en façade, encadré par deux courtes ailes en rez-de-chaussée couvertes d'une terrasse. De nouveaux travaux sont possibles après la cession de l'hôtel à la Société anonyme des Eaux thermales de Saint-Honoré créée en 1900. Les deux ailes sont remplacées par d'imposants pavillons à trois étages carrés. L'essentiel des travaux, conduits par l'entrepreneur parisien Louzon d'après les plans de Gavillon, architecte et directeur de l'établissement thermal dont dépend l'hôtel, sont terminés pour la saison 1901. Sur le flanc ouest de l'édifice, un bâtiment en rez-de-chaussée abritant le restaurant (300 places) est bâti lors de la même campagne, mais il est l'objet de nouveaux travaux à la suite de l'effondrement de sa toiture terrasse dès 1903. Il se compose d'un corps de plan carré de quatre travées de côté disposé à l'angle de l'hôtel et de l'avenue, sur lequel vient se greffer une aile de trois travées de largeur. Cette aile est bordée à l'est, au sud et à l'ouest par une terrasse couverte d'un auvent, qui se prolonge en retour devant le pavillon oriental de l'hôtel. Le restaurant dispose de sa propre entrée à l'est. Elle correspond à la véranda visible sur certaines cartes postales anciennes. La marquise surmontant l'entrée côté avenue porte la plaque de firme "Émile Follereau, Nevers (Nièvre)" et doit dater de 1910 environ. L'édifice est l'un des premiers du quartier thermal à être électrifié quelques mois après le casino et l'hôtel des Bains (1901). L'hôtel Le Morvan et sa succursale, l'hôtel Le Tournebride, proposent au total 150 chambres (soit 200 lits) au début du 20<sup>e</sup> siècle. Il lui arrive d'accueillir d'importantes personnalités. C'est ainsi le cas du prince Lev (Léon) Ourousov (Ourousof), ambassadeur de Russie en France à l'époque où l'alliance est signée entre les deux pays, dont le séjour à l'hôtel Le Morvan est largement commenté dans le *Saint-Honoré Thermal* en août 1901. La Société anonyme Hôtelière et Immobilière succède à la Société anonyme des Eaux thermales de Saint-Honoré en 1924. L'hôtel est modernisé pendant l'entre-deux-guerres. De cette époque datent notamment la décoration du hall d'entrée au rez-de-chaussée et l'ascenseur de l'escalier ouest. Cet ascenseur est partiellement conservé. Ses vantaux ont été remontés dans le jardin de la Villa Les Romains. Vraisemblablement après la Seconde Guerre mondiale, le restaurant est agrandi. La construction d'un nouveau corps à l'est permet de doubler en profondeur l'aile existante. La Société assure directement la gestion de l'hôtel jusqu'à la création d'une S.A.R.L. dédiée en 1962, puis le vend aux enchères en 1970. Une partie du film *Le Souffle au cœur* (1971) de Louis Malle est tournée à l'intérieur de l'hôtel. En 1994, le casino ouvre dans l'ancien restaurant après la destruction de celui du parc thermal (1988). Des travaux sont effectués à l'intérieur de l'hôtel (rénovation de la toiture et remplacement des huisseries) mais l'édifice ne retrouve pas sa vocation première. Il est aujourd'hui abandonné, et l'escalier ouest s'est récemment effondré.

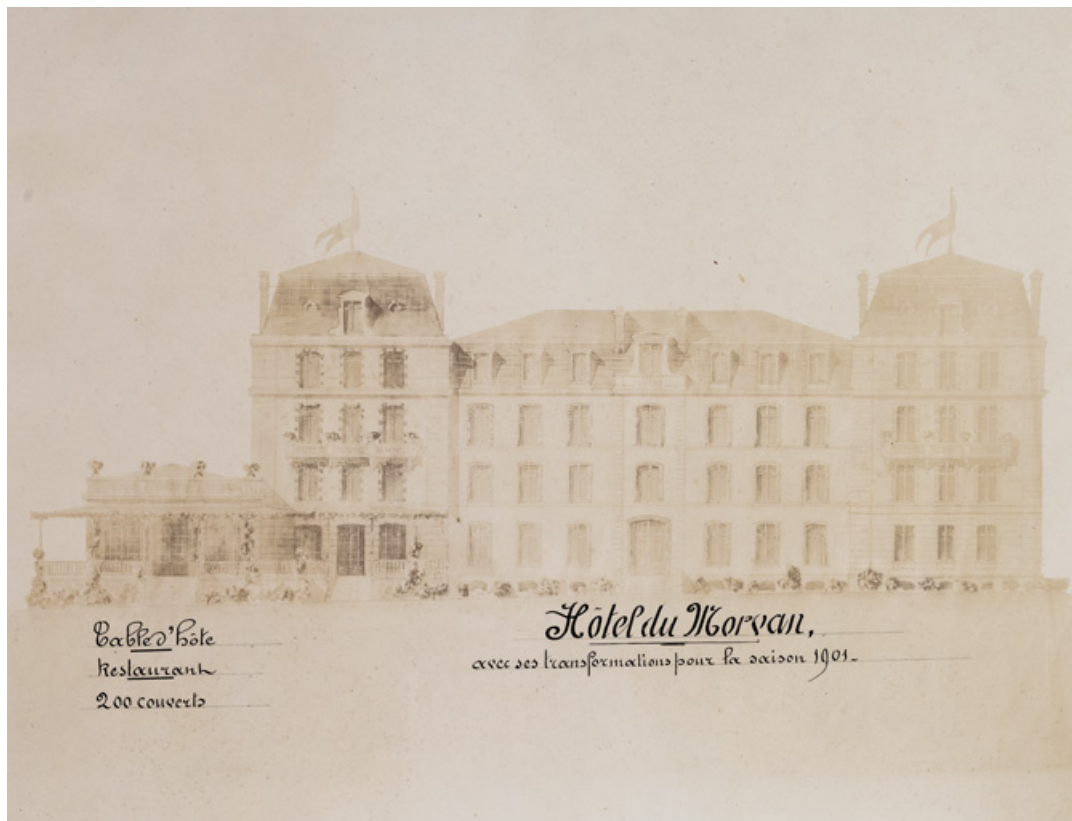
**Façade sur le parc après la construction des pavillons latéraux.**

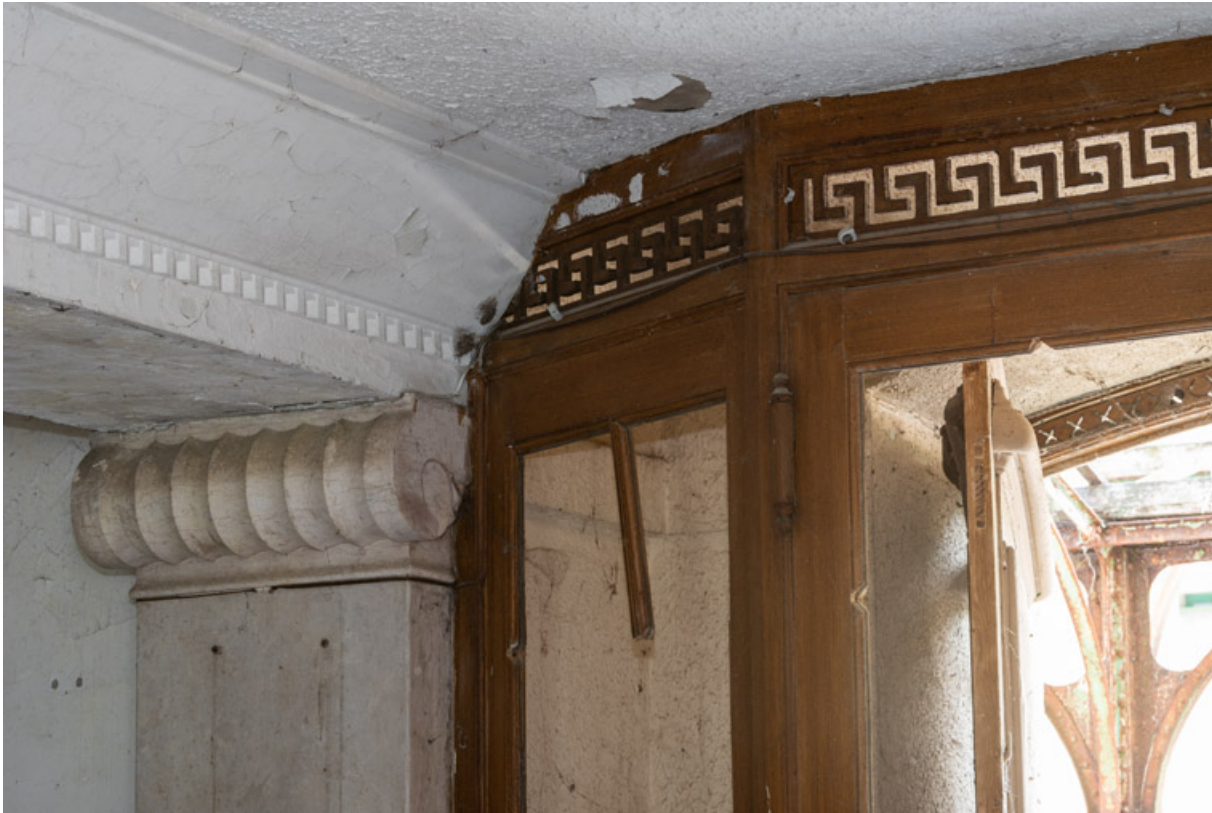
**Décor de l'huissierie du sas de l'entrée côté avenue, frise ajourée de grecques.**

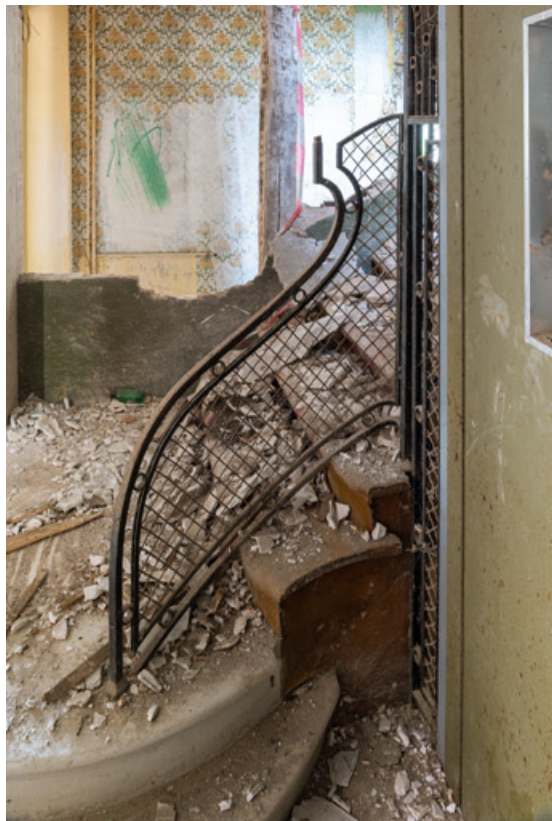
**Escalier ouest, détail, rampe d'appui.**

**Escaliers** : escalier dans-oeuvre, escalier tournant à retours avec jour, en charpente; escalier de distribution extérieur, escalier tournant à retours avec jour, en charpente

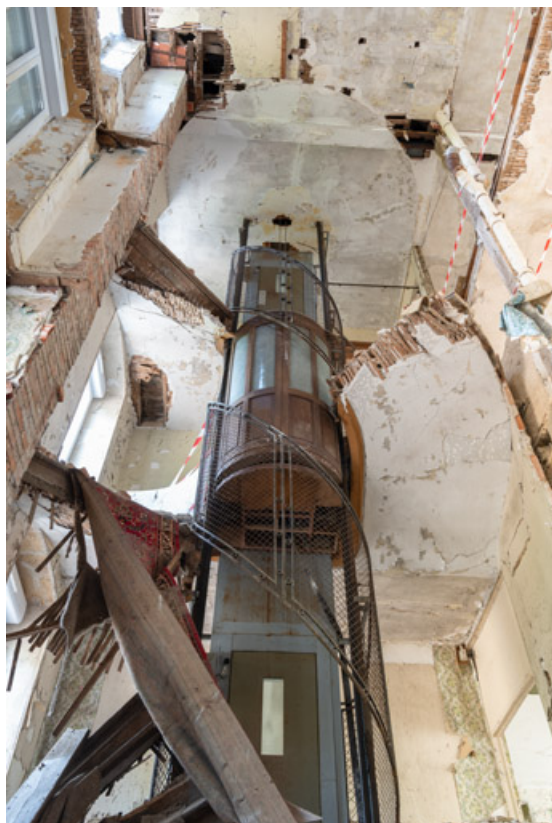
**Ascenseur de l'escalier ouest, vue d'ensemble après l'effondrement des planchers.**

**Autres organes de circulations** : ascenseur

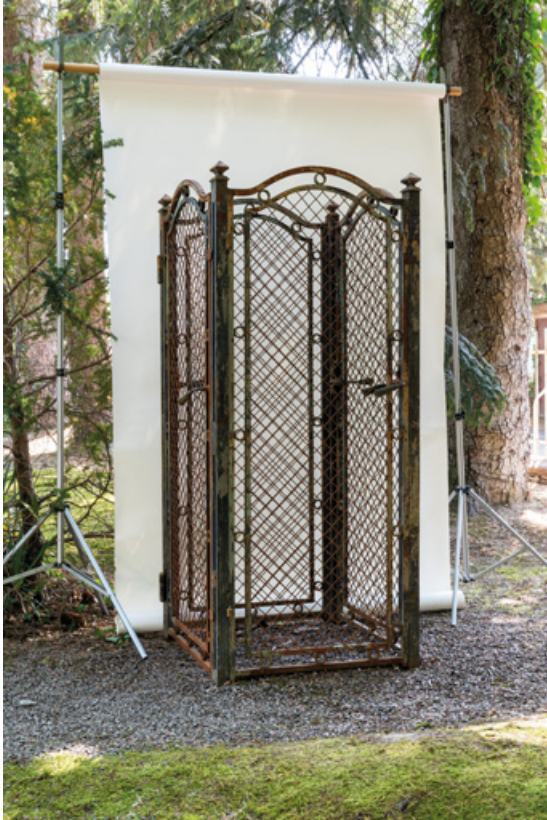
**Vantaux de l'ascenseur de l'escalier ouest de l'Hôtel Le Morvan, dans le jardin de la Villa Les Romains.**  
58, Saint-Honoré-les-Bains, 9 avenue Jean Mermoz

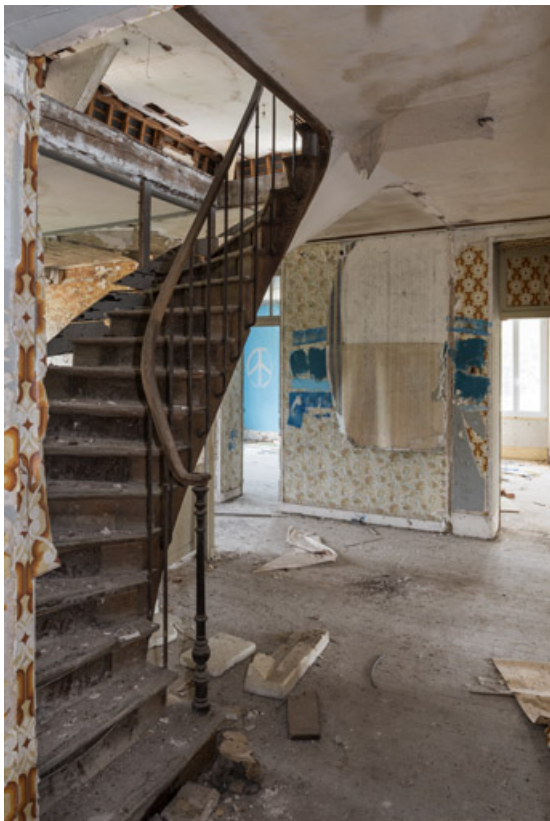
**Escalier secondaire conduisant du deuxième au troisième étage du pavillon est.**  
58, Saint-Honoré-les-Bains, 9 avenue Jean Mermoz
