## CENTRE THERMAL ET DE RÉÉDUCATION RESPIRATOIRE (CTRR), PUIS MAISON FAMILIALE RURALE (MFR)

Bourgogne-Franche-Comté, Nièvre  
Saint-Honoré-les-Bains  
20 avenue Jean Mermoz

Dossier IA58001215 réalisé en  
2019

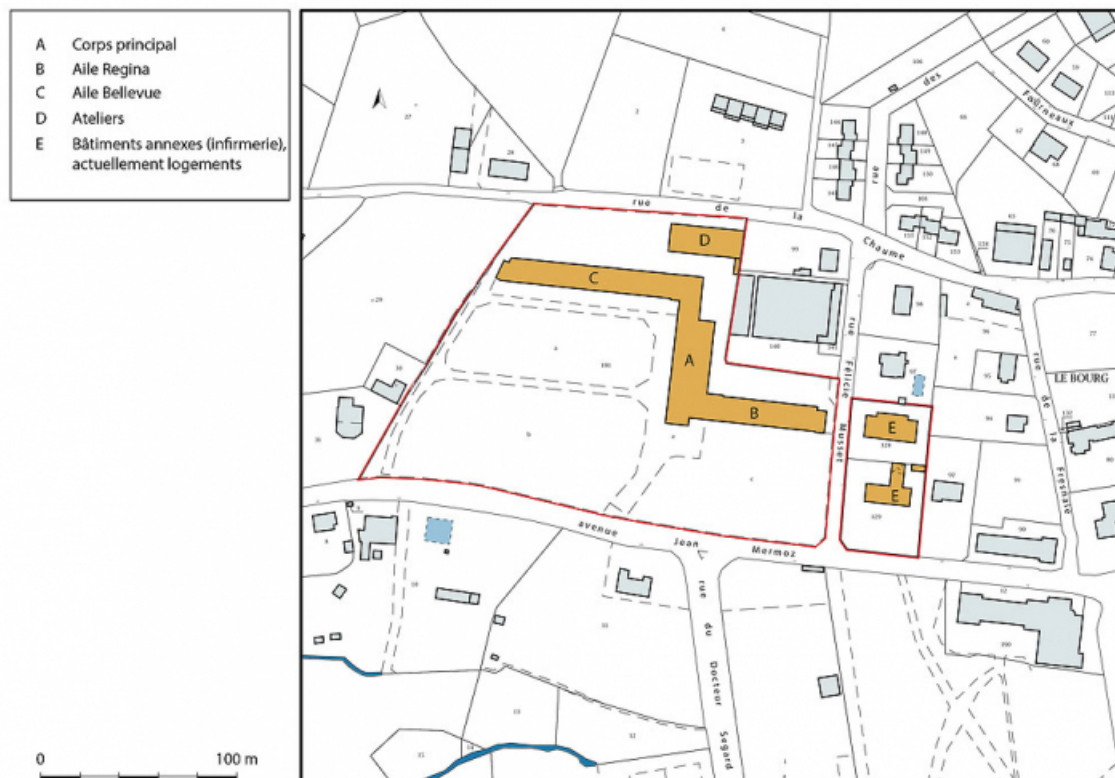
N° de l'illustration : 20205800643NUDA

**Plan-masse et de situation, extrait du plan cadastral (2020).**

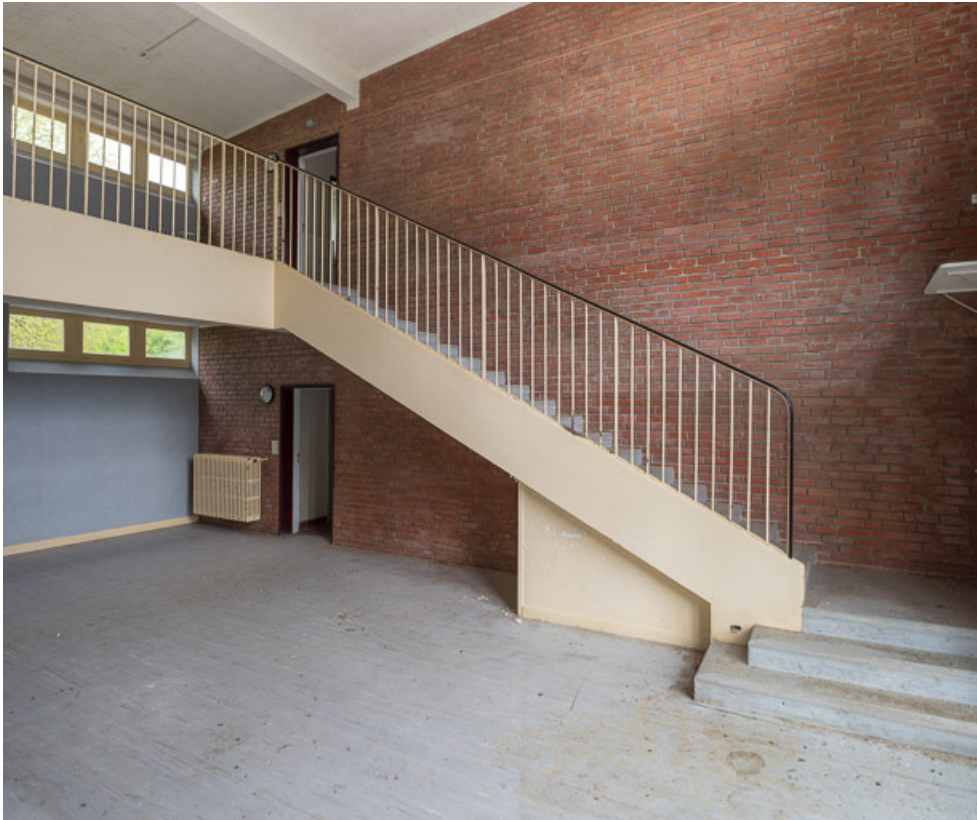
N° de l'illustration : 20195800083NUC4AQ

**Salle de jeux au centre de l'aile Bellevue, escalier, palier inférieur.**  
58, Saint-Honoré-les-Bains, 20 avenue Jean Mermoz
