## MAISON 40 RUE DE L'HÂTE DITE CASTEL DES CÈDRES

Bourgogne-Franche-Comté, Nièvre  
Saint-Honoré-les-Bains  
40 rue de l' Hâte

Dossier IA58001220 réalisé en  
2019

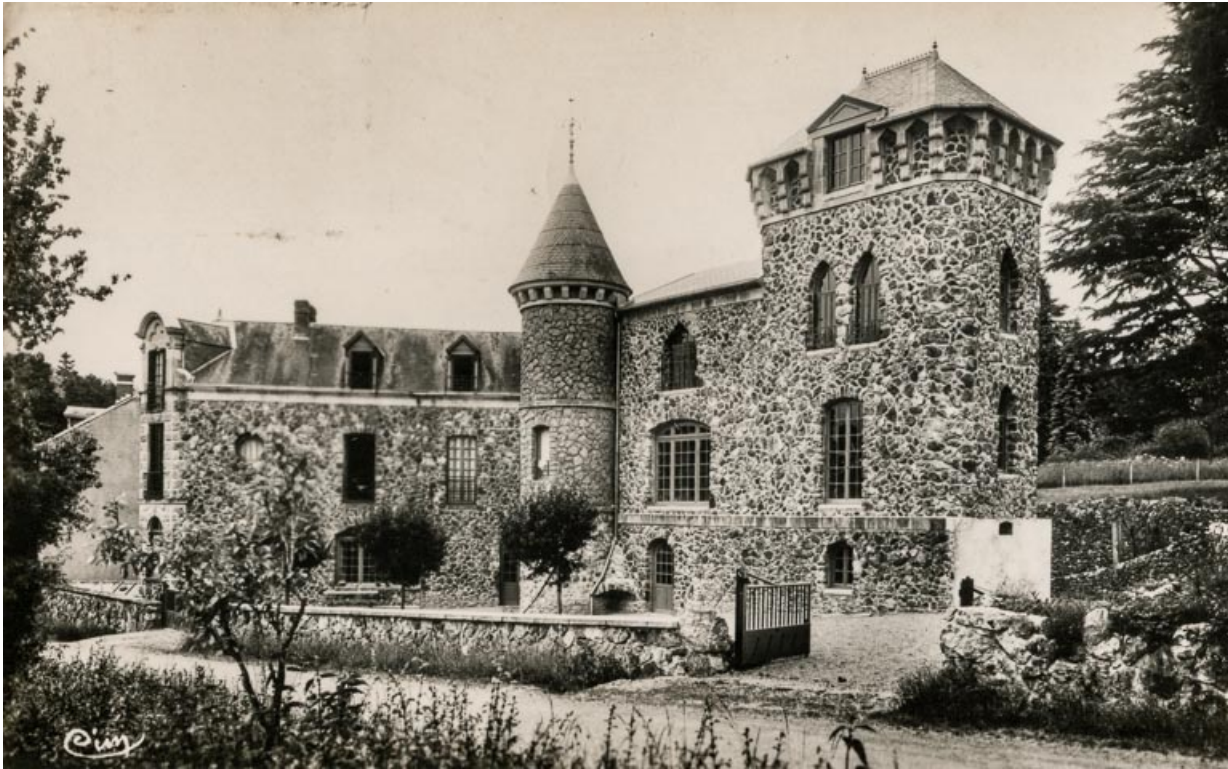
**Façade sur la rue de L'Hâte dans les années 1950.**

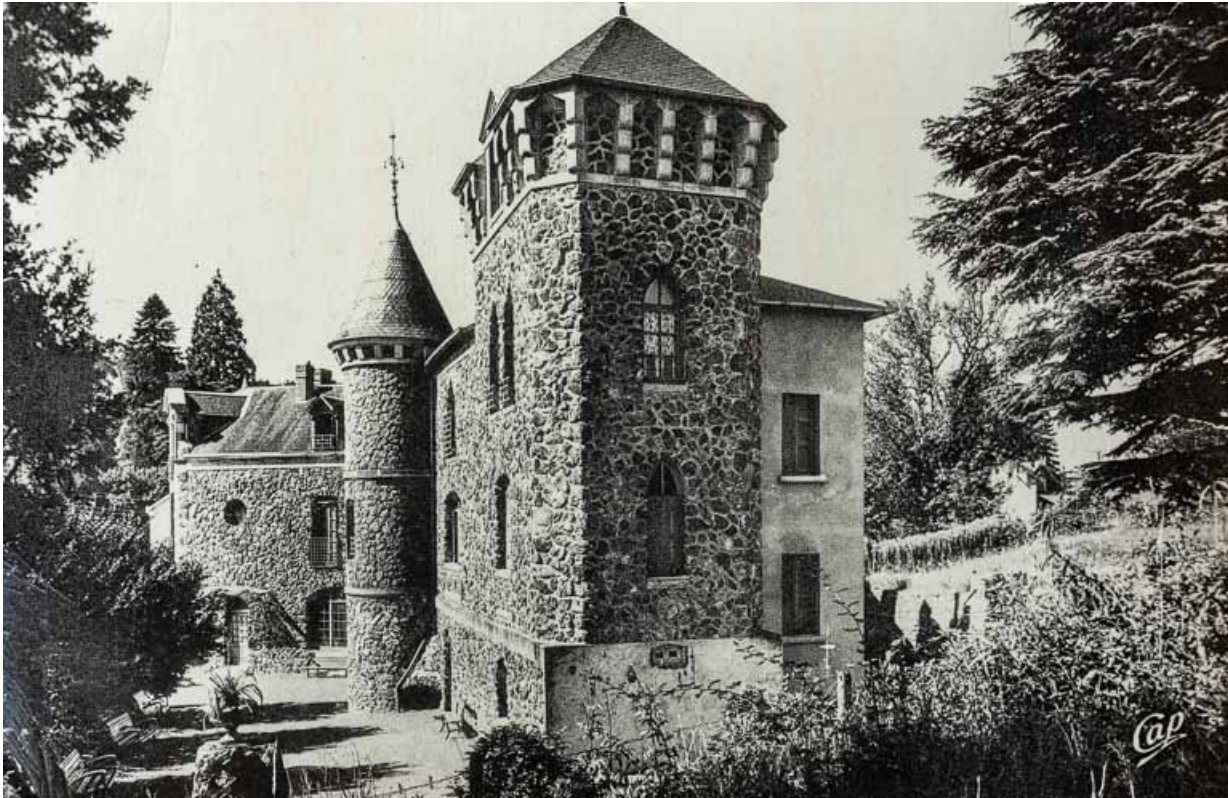
**Façade sur la rue de L'Hâte après la transformation des baies.**

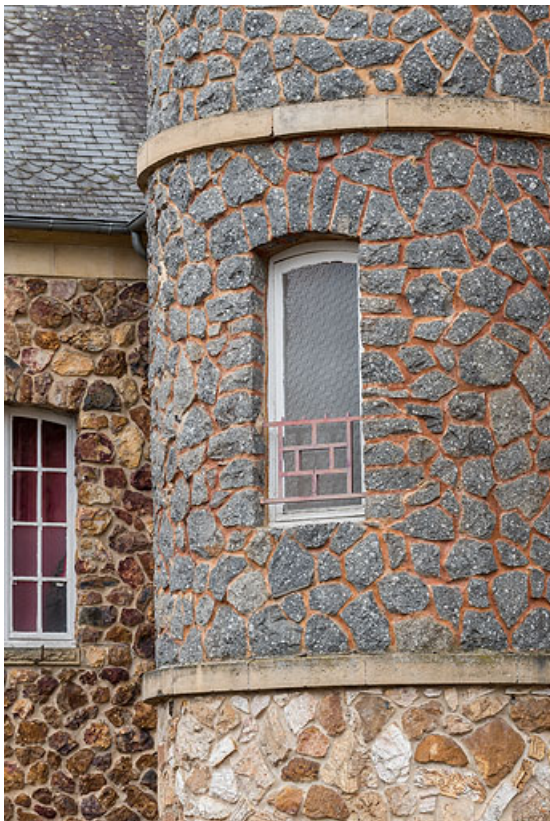
**Détail de la tour de plan circulaire.**

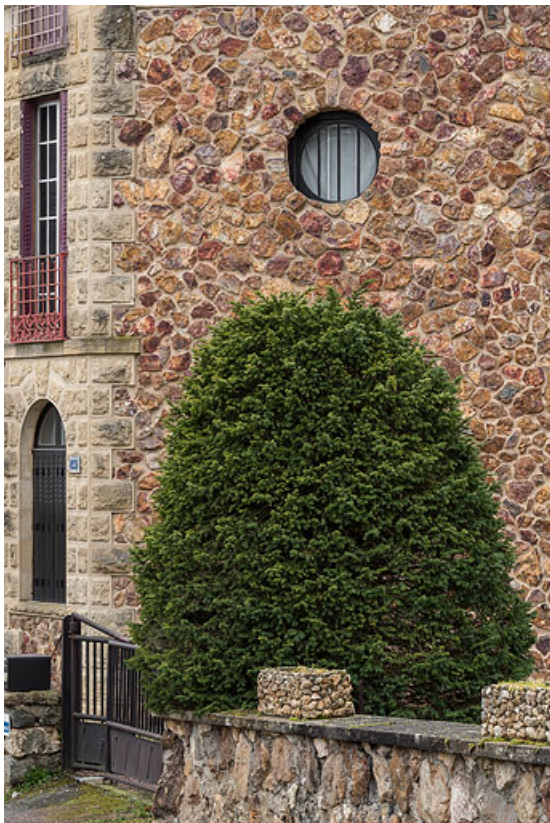
**Oculus.**

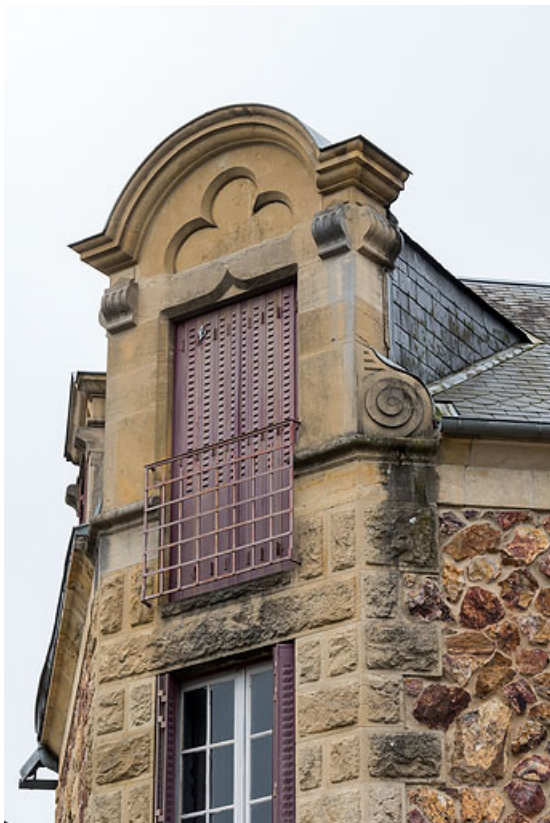
**Lucarne en pierre.**

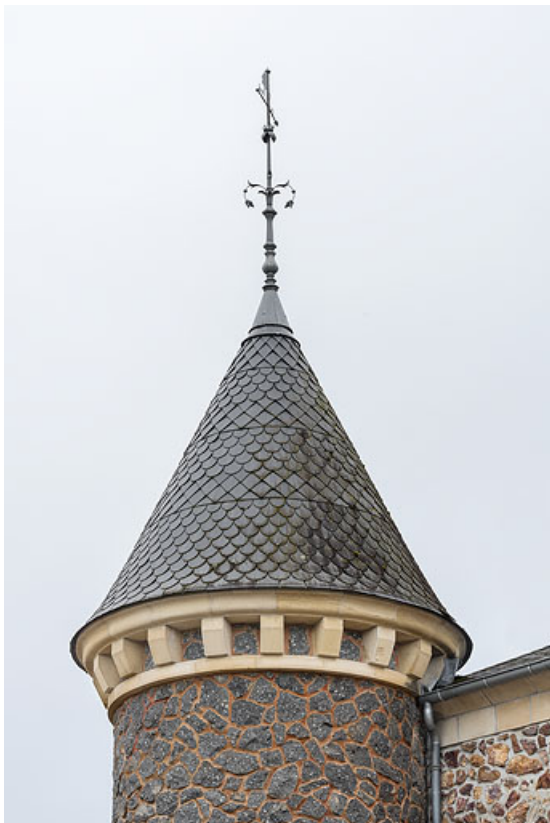
**Toiture de la tour de plan circulaire.**
