## MAISON 1 RUE DE LA CHAUME DITE VILLA COMOY OU LES TERRASSES

Bourgogne-Franche-Comté, Nièvre  
Saint-Honoré-les-Bains  
1 rue de la Chaume

Dossier IA58001237 réalisé en  
2019

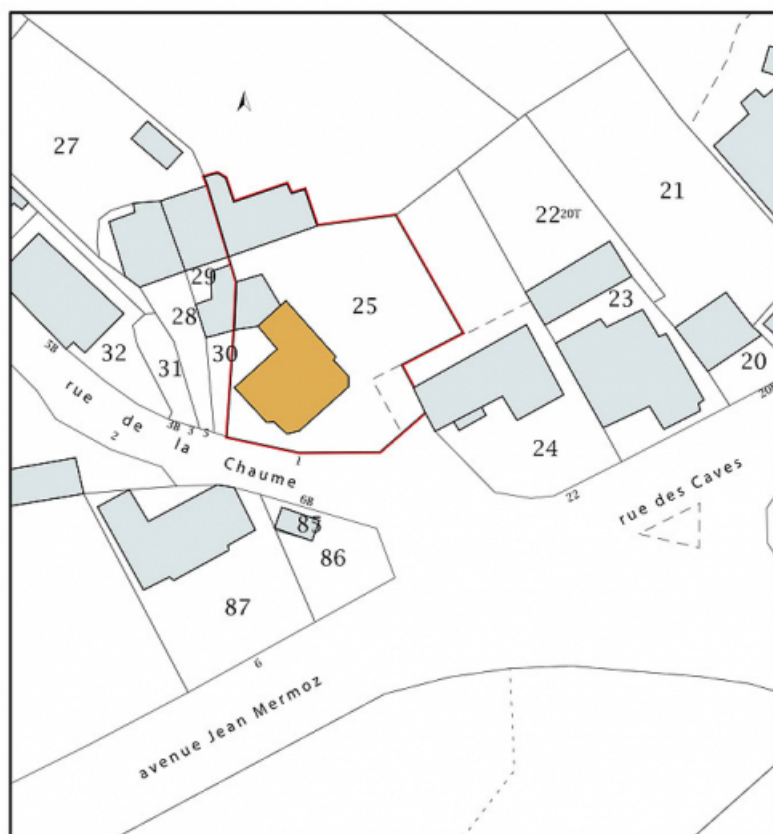
**Plan-masse et de situation, extrait du plan cadastral (2020).**

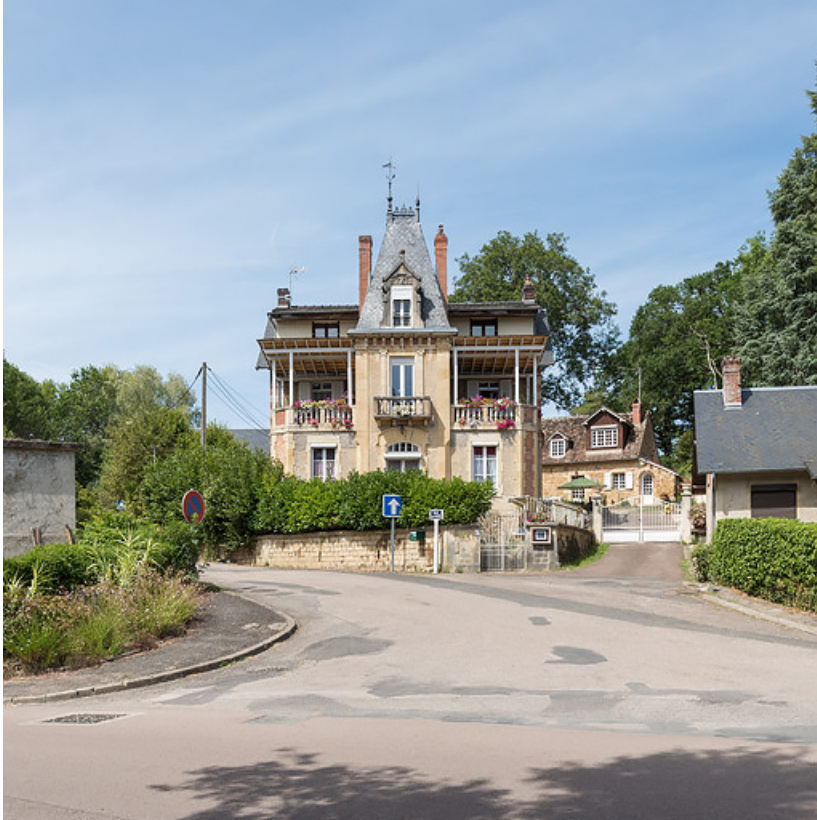
**Façade principale, vue depuis l'avenue Jean Mermoz.**

La demeure est composée principalement d'un corps de bâtiment avec une tour formant un avant-corps. Le premier est couvert d'un toit à longs pans et la seconde d'un toit à quatre pans en ardoise. Les grandes lucarnes rampantes sont des ajouts tardifs. Les pignons sont couverts, et celui exposé au nord-est conserve encore des éléments de charpente apparente (sous-arbalétriers, cercles). La tour est encadrée par deux corps en rez-de-chaussée avec terrasses en couverture, elles-mêmes aujourd'hui couvertes par deux auvents. Les angles de l'avant-corps sont à pans coupés au rez-de-chaussée. Ils sont soulignés à l'étage par des pilastres corniers en pierre de taille surmontés d'une corniche-architravée. De part et d'autre de la façade, des pans coupés associent la brique et la pierre (chaînes de pierre harpées). La porte de la travée centrale est couverte d'un arc segmentaire, et toutes les baies en façade sont rectangulaires. La Villa Comoy se distingue des autres villas du quartier thermal par son ouverture sur l'espace public. Son architecte a exploité sa situation en hauteur en aménageant des terrasses qui constituent de véritables espaces à vivre avec vue sur les Garennes. La façade se distingue également par son décor en pierre sculptée, rare ailleurs. Ce décor est conservé (balustres des terrasses, chapiteaux des pilastres encadrant la baie centrale et lucarne de la travée centrale). Il semble inspiré de l'art de la Renaissance.

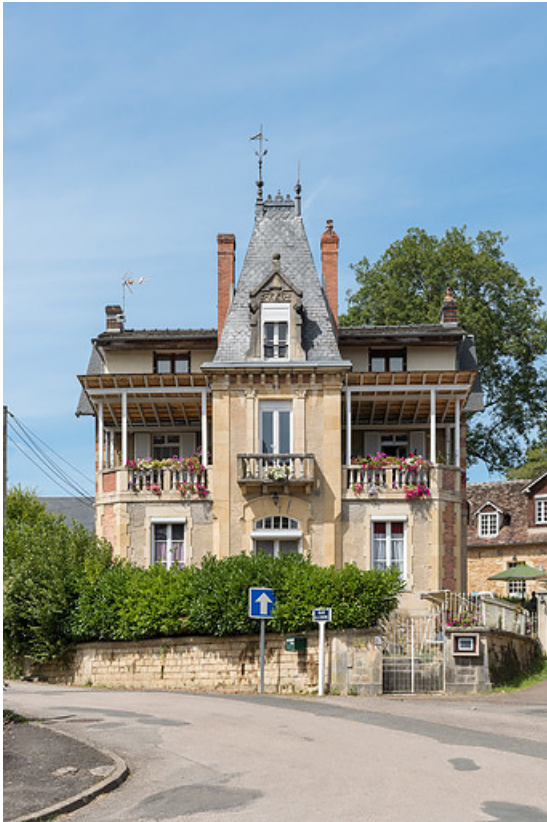
**Façade principale, vue depuis la rue de la Chaume.**

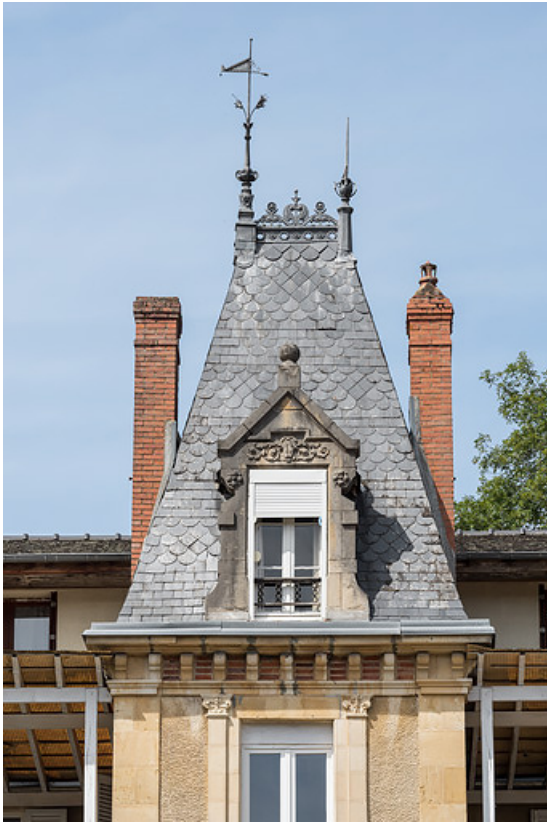
**Toit à quatre pans en ardoise de la tour avec crête et épi de faîtage.**

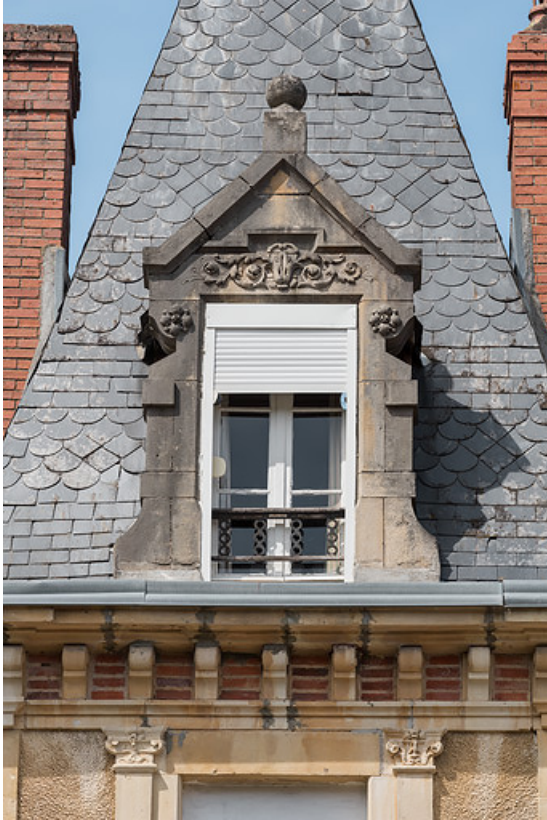
**Lucarne en pierre sculptée de la tour.**

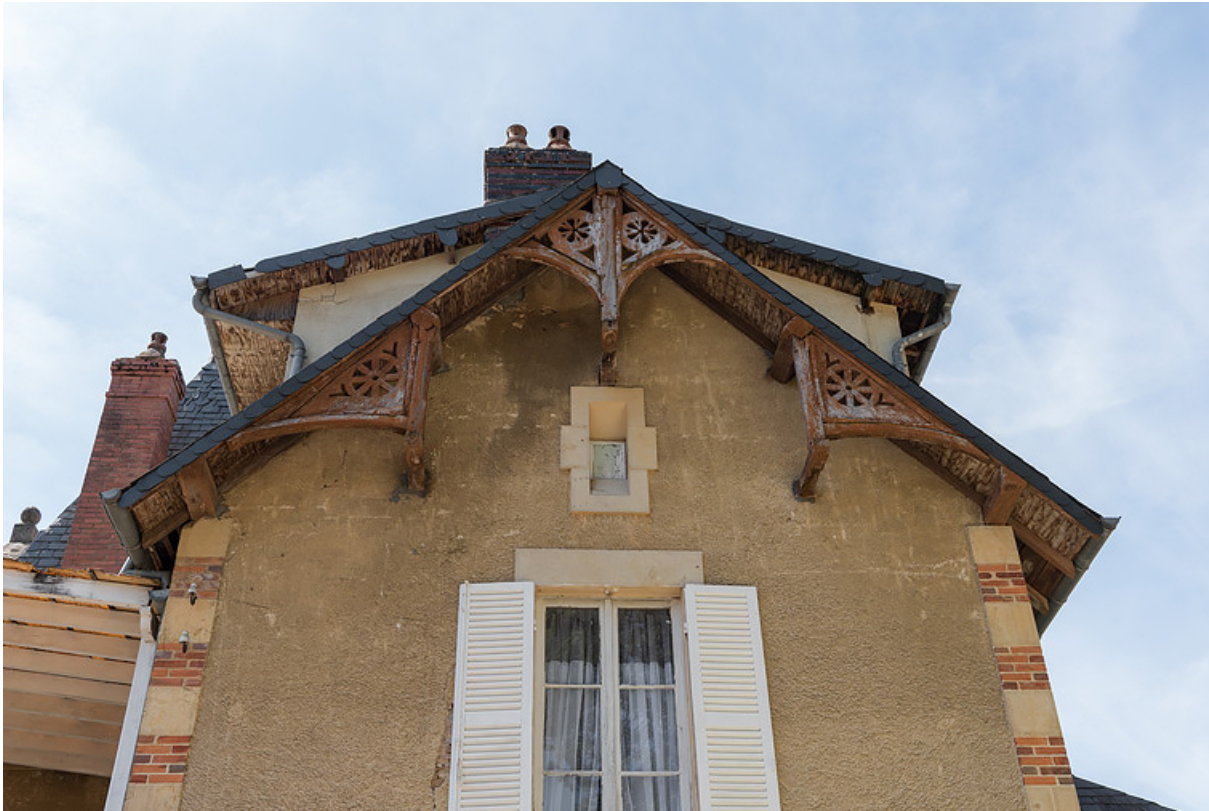
**Pignon nord-est.**

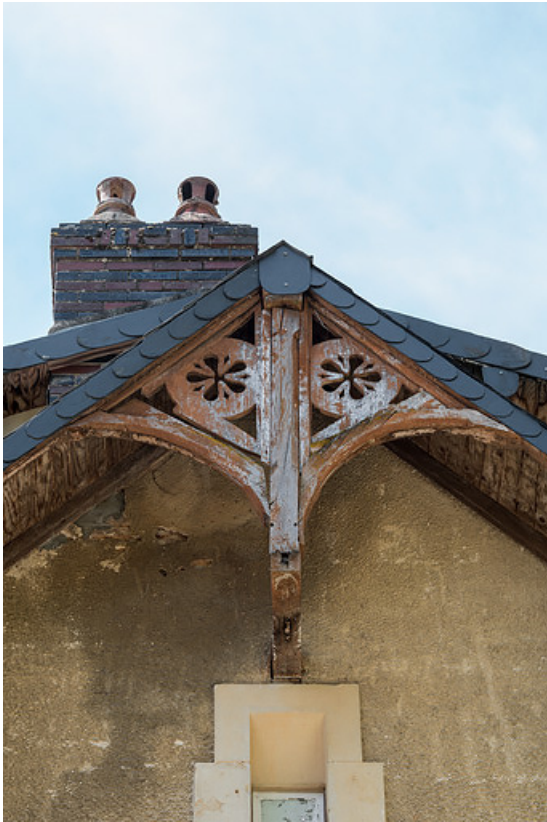
**Pignon nord-est, éléments de charpente apparente (sous-arbalétriers, cercles).**  
58, Saint-Honoré-les-Bains, 1 rue de la Chaume

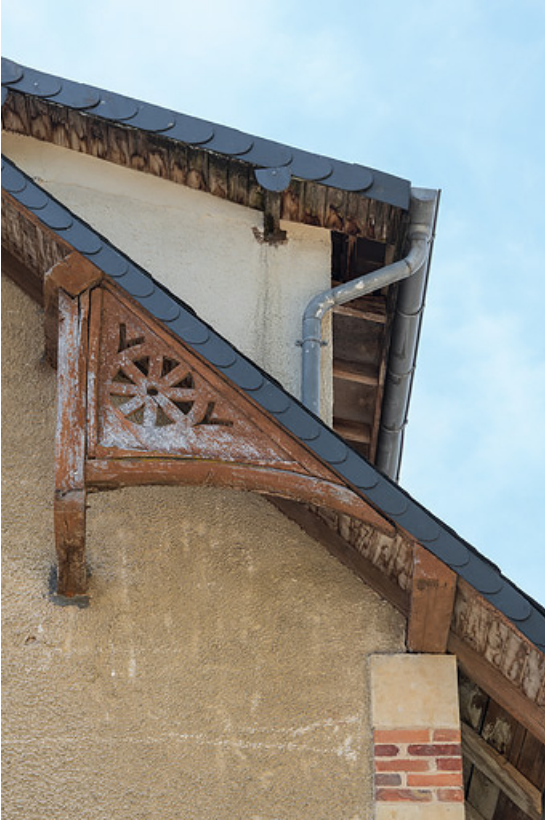
**Pignon nord-est, éléments de charpente apparente (sous-arbalétriers, cercles).**  
58, Saint-Honoré-les-Bains, 1 rue de la Chaume
