## MAISON 29 AVENUE EUGÈNE COLLIN DITE VILLA DES PINS

Bourgogne-Franche-Comté, Nièvre  
Saint-Honoré-les-Bains  
29 avenue Eugène Collin

Dossier IA58001243 réalisé en  
2019

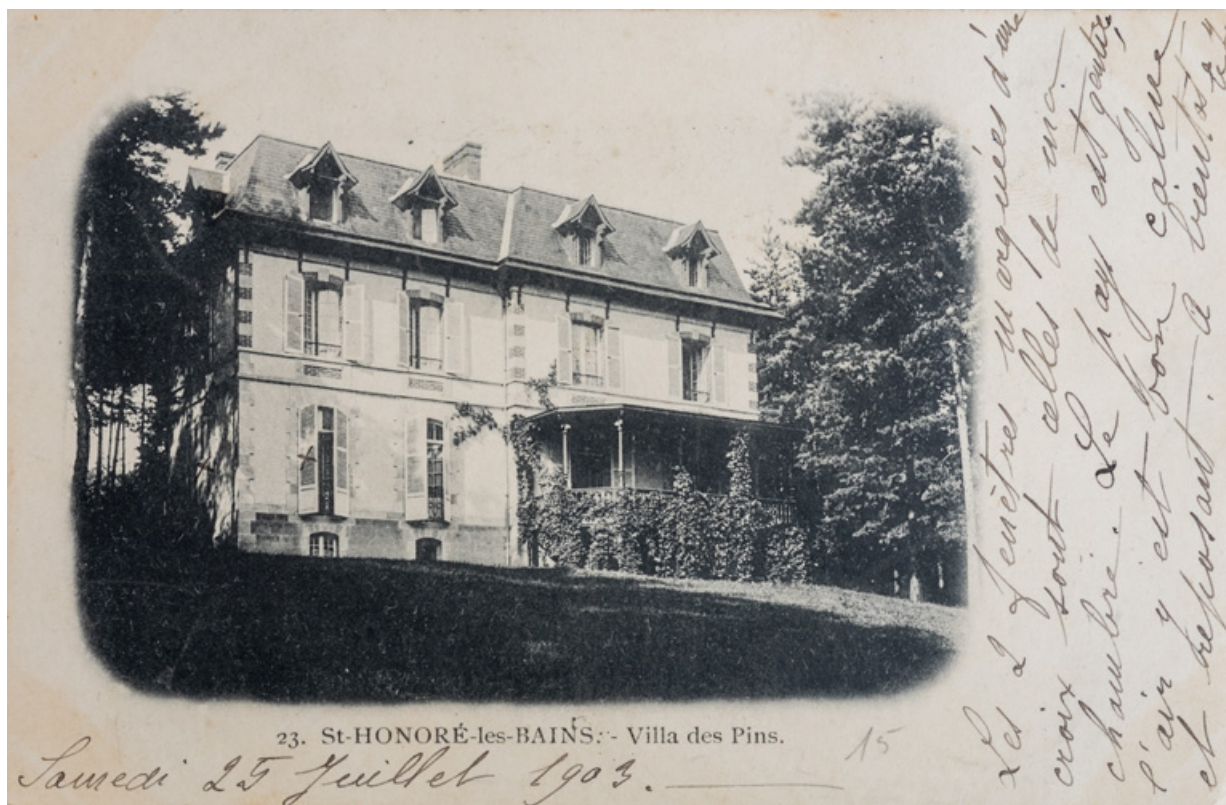
**Façade principale en 1903.**

Marie-Louis-Antonin d'Espeuilles acquiert le terrain dès 1866, mais il n'y fait construire la demeure qu'en 1885-1886. La villa se situe alors dans le parc thermal, avant le lotissement de sa partie orientale ("Les Garennes"). La famille l'a sans doute conçue dès l'origine comme un petit château où les hôtes de marque sont hébergés. Le coût total de la construction s'élève à 38.867 francs, auquel s'ajoute celui de l'ameublement (13.282 francs). En exil, la reine Isabelle II d'Espagne y a séjourné (1903) tout comme la reine Ranavalona III de Madagascar. La Villa des Pins devient la propriété de la Société anonyme des Eaux thermales de Saint-Honoré en 1900. Elle constitue l'annexe de l'Hôtel du Parc lorsque la Société acquiert ce dernier après la Première Guerre mondiale. En 1924, la villa et l'hôtel sont acquis par la Société anonyme hôtelière et immobilière. En 1970, ils sont vendus aux enchères. La villa est alors acquise par le propriétaire actuel, Jean-Charles Boizot, qui y fait faire des travaux en vue la création de chambres pour des enfants curistes. De cette époque datent notamment la grande lucarne rampante, qui remplace deux anciennes petites lucarnes côté nord-est, et l'escalier extérieur en vis côté sud-est. La grande baie du rez-de-chaussée de la façade sud-ouest est également récente. Elle remplace une baie à l'origine de la même largeur que celle de l'étage.
