## DÉPENDANCE DITE MAISON DE JARDINIER DE LA VILLA PONS

Bourgogne-Franche-Comté, Nièvre  
Saint-Honoré-les-Bains  
24 avenue de Rémillly

Dossier IA58001250 réalisé en  
2019

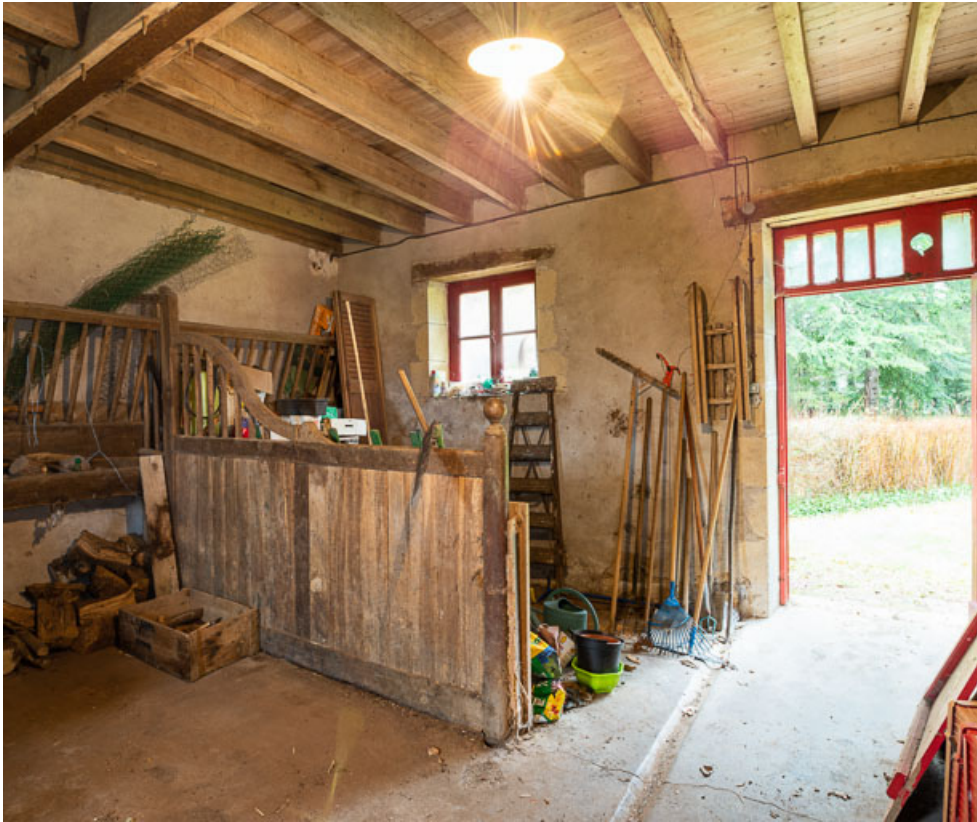
N° de l'illustration : 20195800024NUC4AQ

**Vue intérieure de l'ancienne écurie au rez-de-chaussée.**
