## BUVETTE ALICE

Bourgogne-Franche-Comté, Nièvre  
Pougues-les-Eaux  
avenue de Paris, rue du Docteur Mignot

Dossier IA58001299 réalisé en 2019

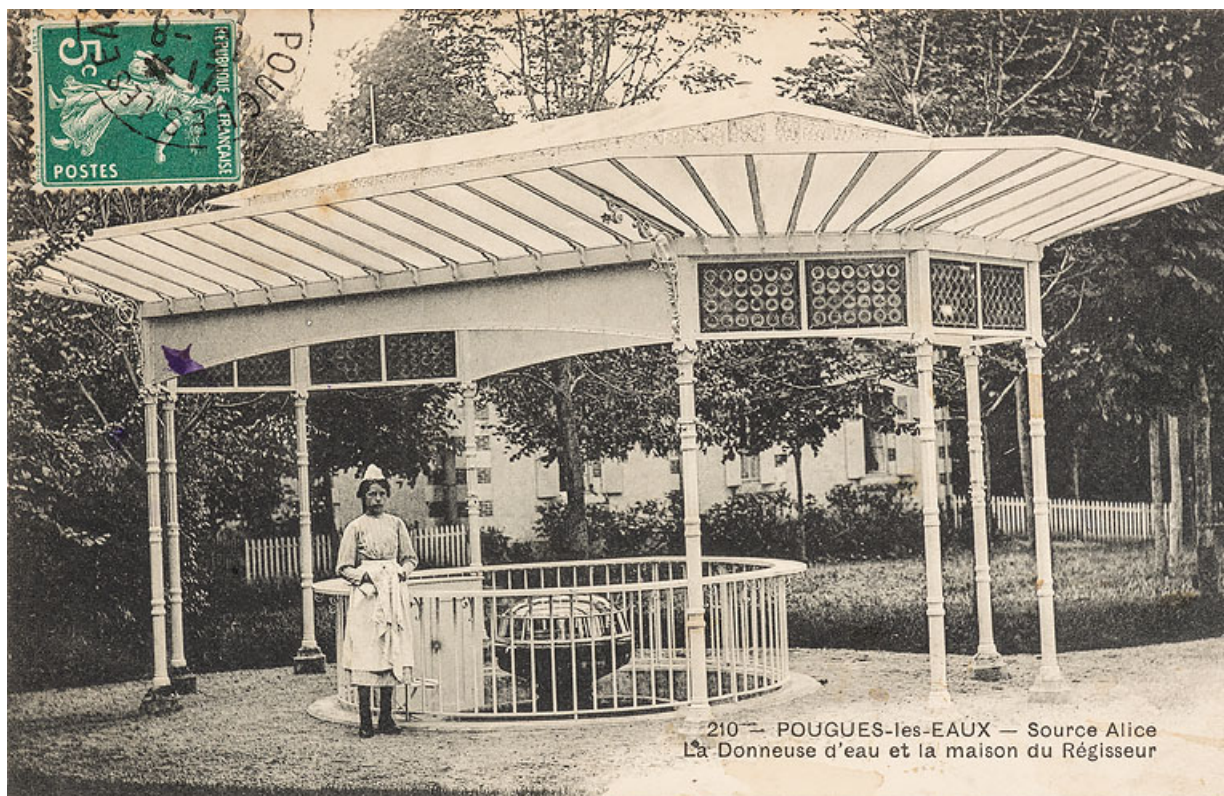
**Buvette sur le site du Ponteau, vue depuis le nord.**

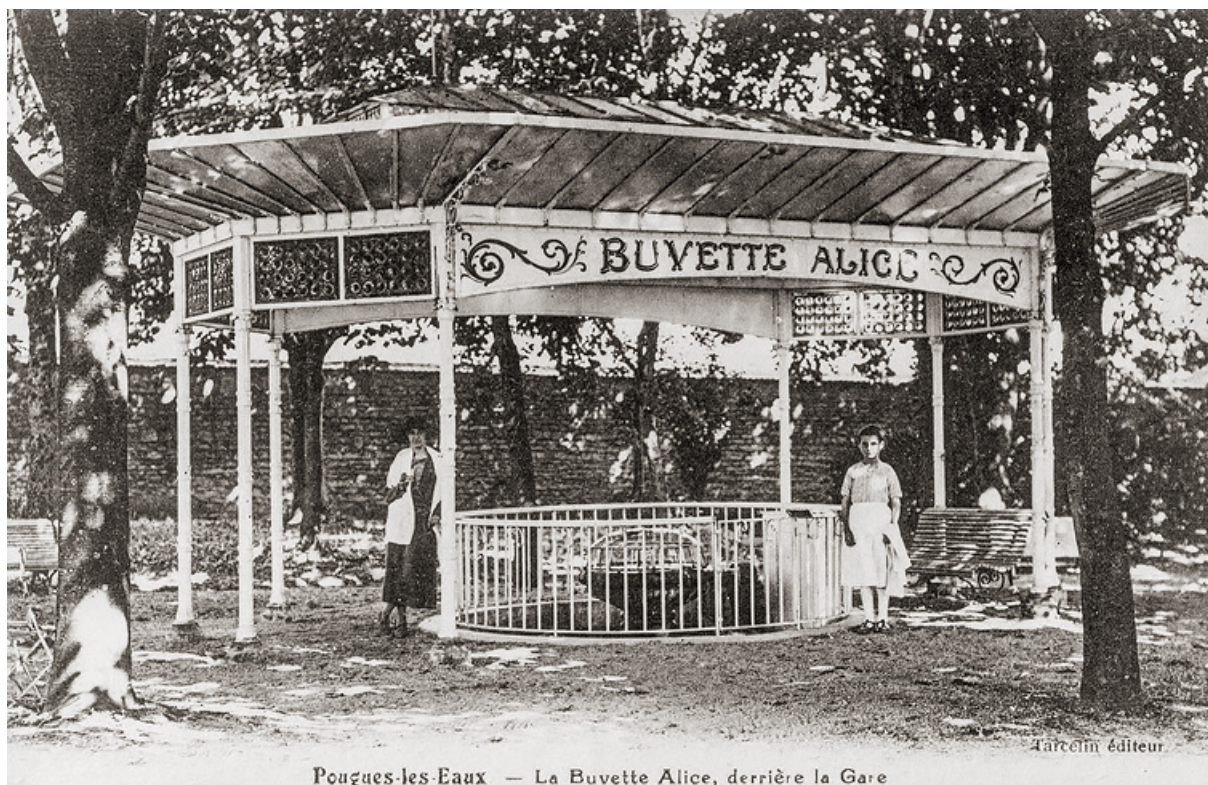
**Buvette sur le site du Ponteau, vue depuis l'ouest.**

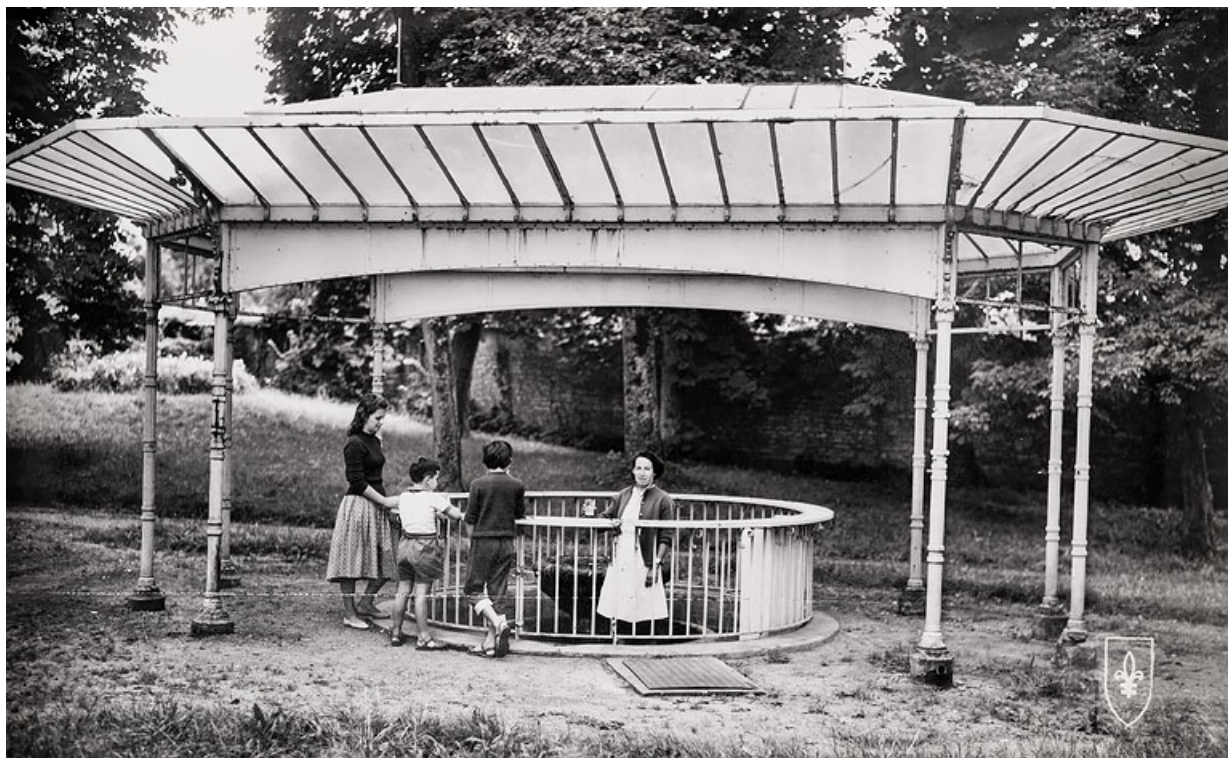
**Buvette sur le site du Ponteau, premier état d'abandon (années 1970).**

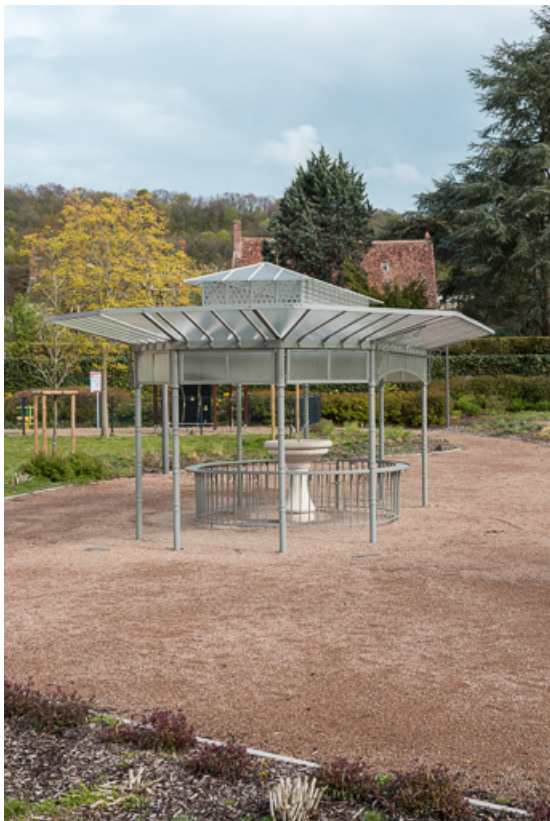
**Buvette "reconstruite" à son emplacement actuel, vue extérieure.**

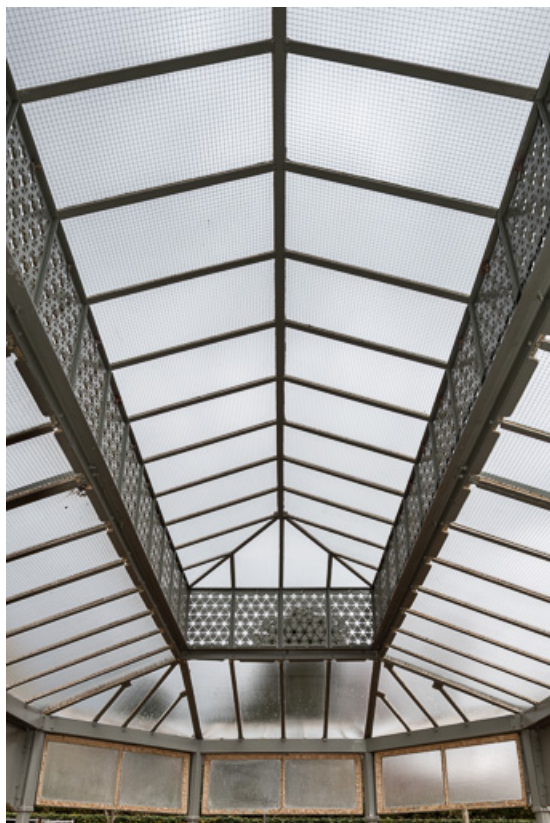
**Buvette "reconstruite" à son emplacement actuel, vue intérieure.**

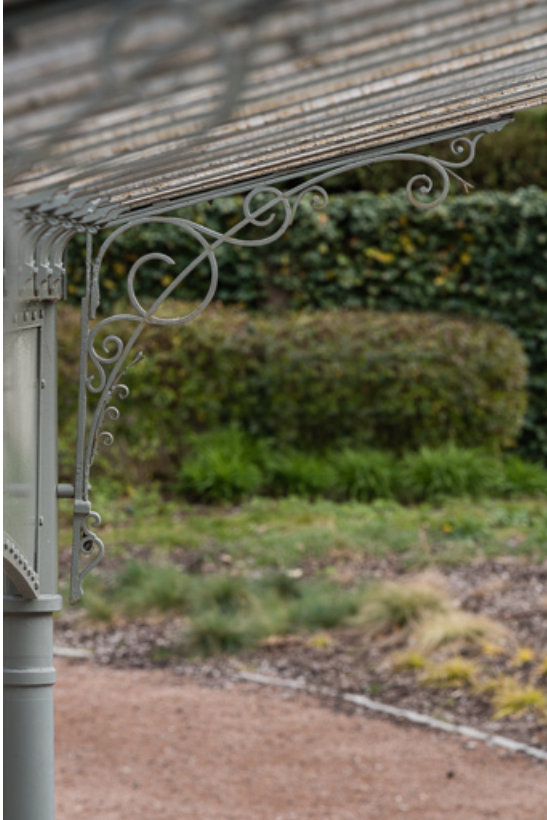
**Buvette "reconstruite" à son emplacement actuel, détail de la structure d'origine.**  
58, Pougues-les-Eaux avenue de Paris
