## TISSAGE DE COTON DE LA SOCIÉTÉ COTONNIÈRE DU BREUCHIN, ACTUELLEMENT USINE D'ARTICLES EN MATIÈRE PLASTIQUE PRO INJECT

Bourgogne-Franche-Comté, Haute-Saône  
Corravillers

Dossier IA70000114 réalisé en 2005

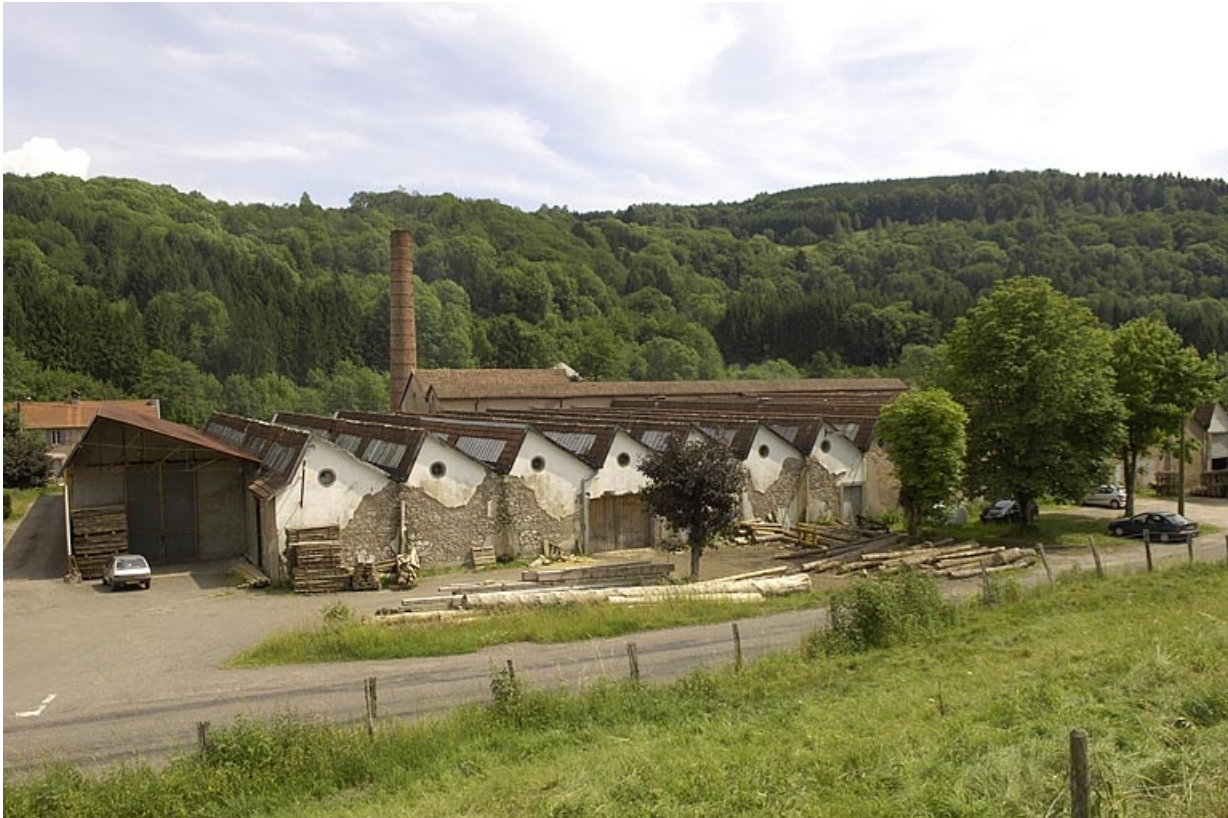
N° de l'illustration : 20057000302NUCA

**Vue plongeante sur les ateliers de fabrication.**

L'atelier de fabrication, construit en rez-de-chaussée, en moellon de grès enduit et brique creuse, est couvert de seize travées de sheds en tuile mécanique. Il semble que la salle de tissage ait été bâtie en deux fois (neuf travées de sheds au sud et sept autres au nord), mais dans un temps très rapproché. Un entrepôt industriel, au nord, est bâti en pan de fer hourdé de parpaings de béton. Le bureau, couvert d'un appentis, et le transformateur sont bâtis avec des parpaings de mâchefer enduits. Deux logements d'ouvriers et deux de contremaître subsistent également autour du tissage. L'un d'eux a son pignon sud protégé par un essentage d'ardoise. La cheminée, en brique, a été arasée.

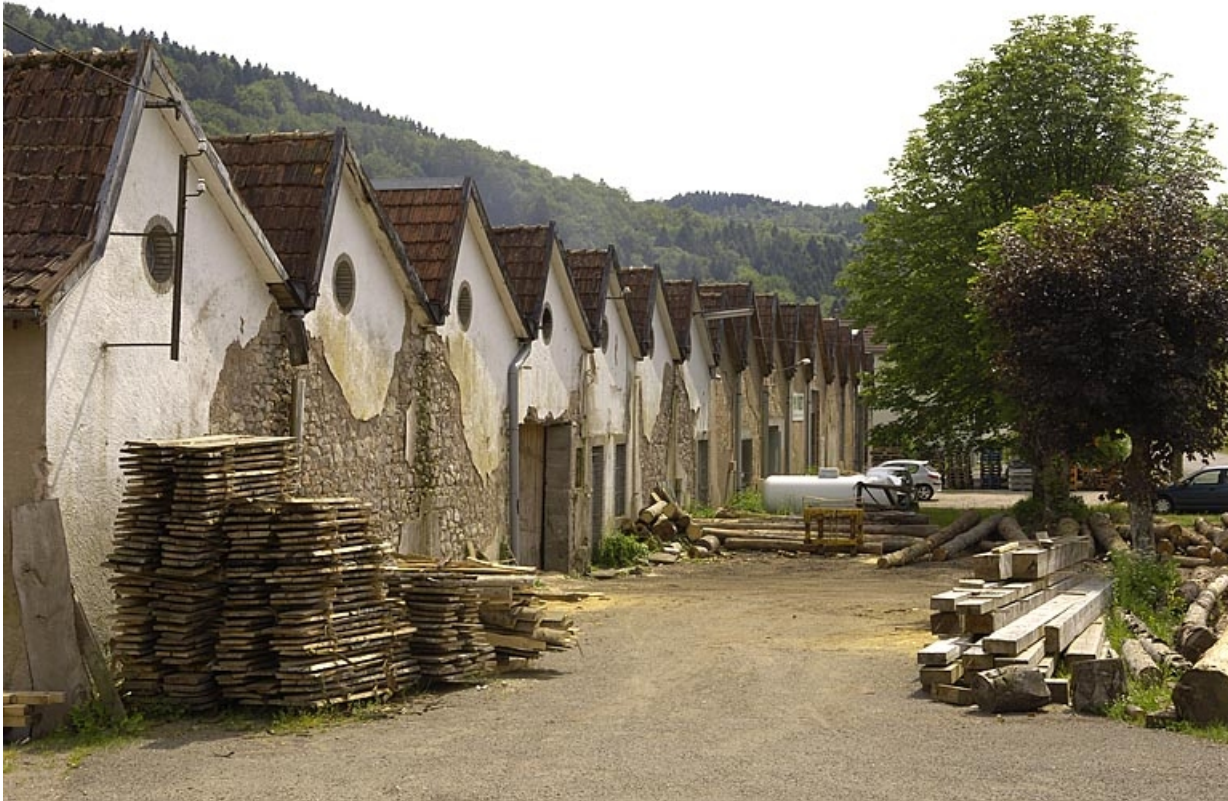
N° de l'illustration : 20057000300NUCA

**Pignons ouest de l'atelier de fabrication.**

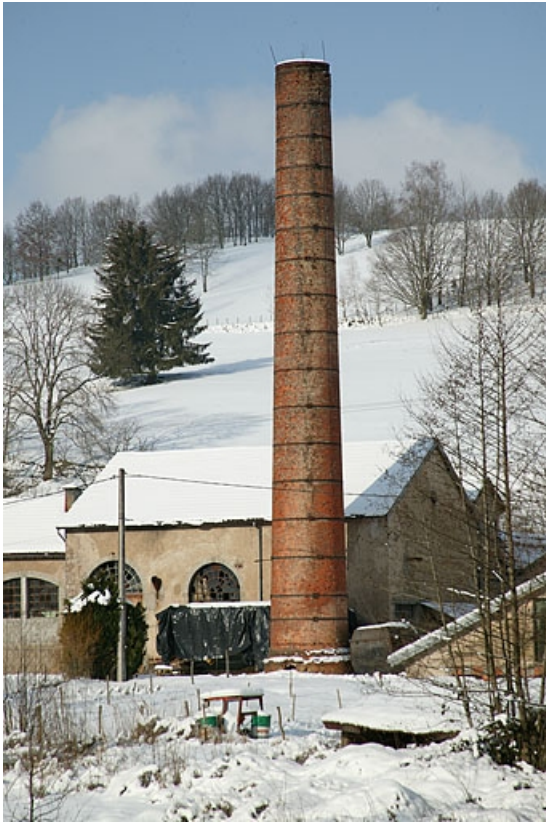
N° de l'illustration : 20057000326NUCA

**Salle des machines et sa cheminée.**

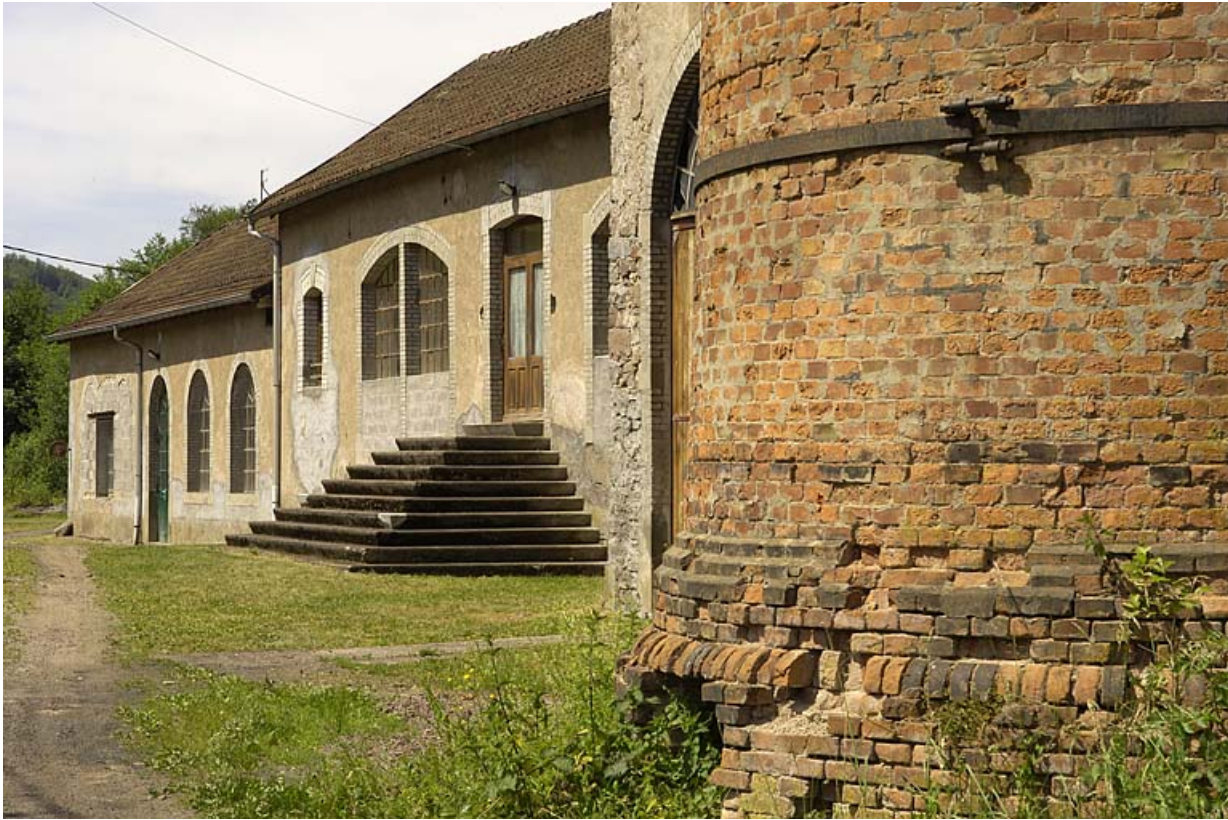
N° de l'illustration : 20057000294NUCA

**Façade postérieure et détail de la base de la cheminée.**

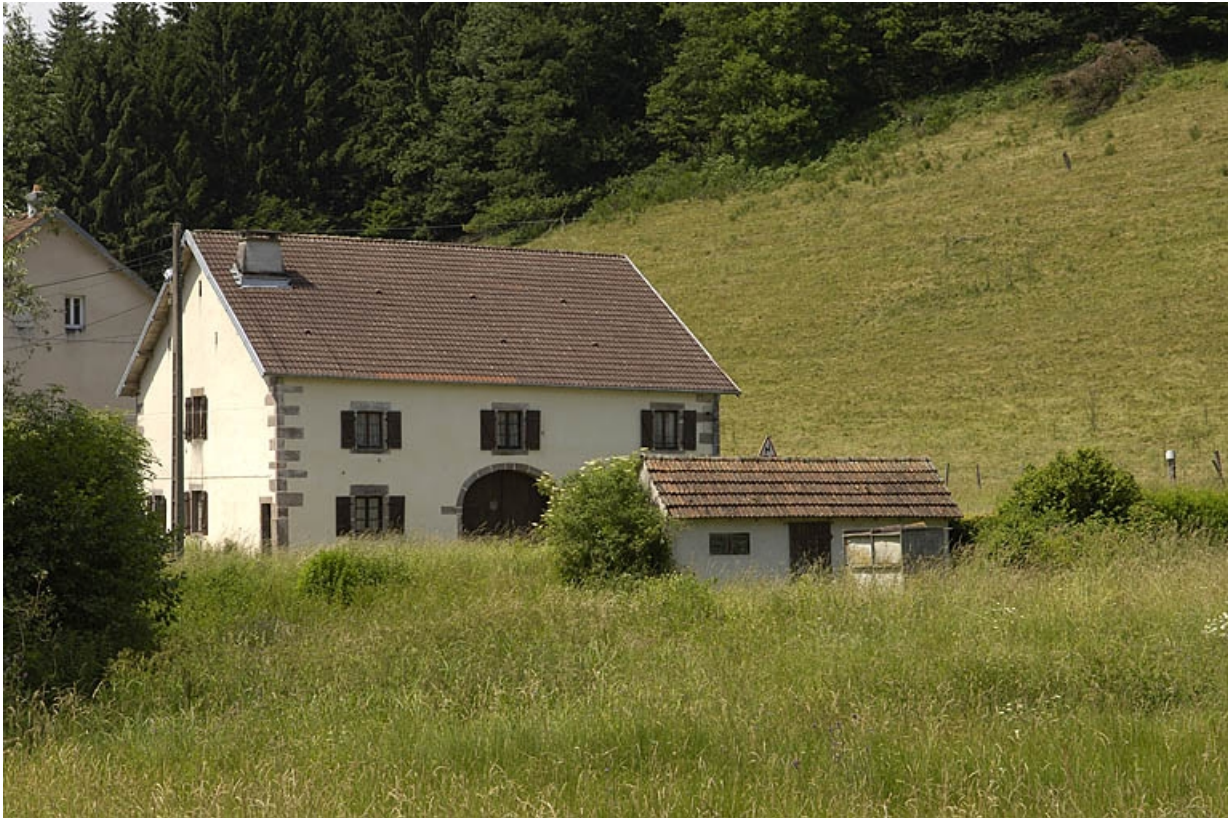
N° de l'illustration : 20057000297NUCA

**Logement ouvrier. Au premier plan : ancien bassin de retenue de la turbine.**  
70, Corravillers R.D. 6

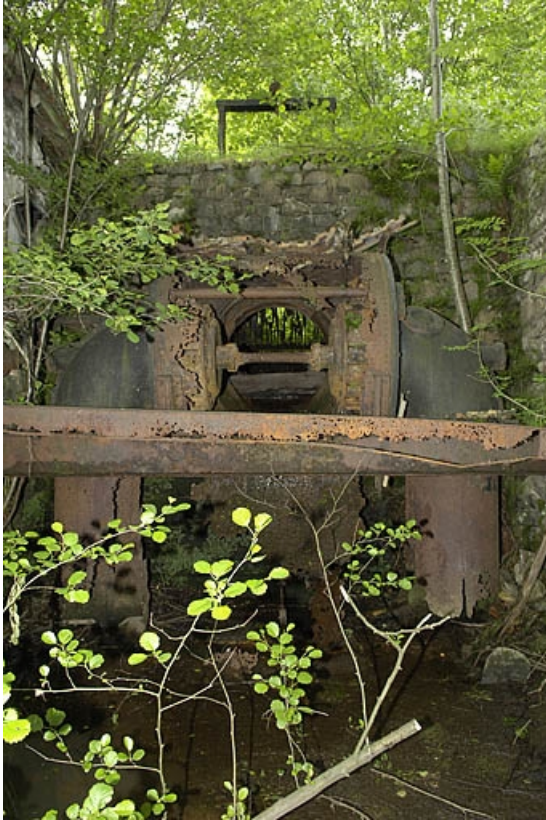
N° de l'illustration : 20057000285NUCA

**Vue d'ensemble de la turbine hydraulique.**

**Énergie utilisée :** énergie hydraulique produite à distance turbine hydraulique, énergie thermique produite sur place, énergie électrique achetée

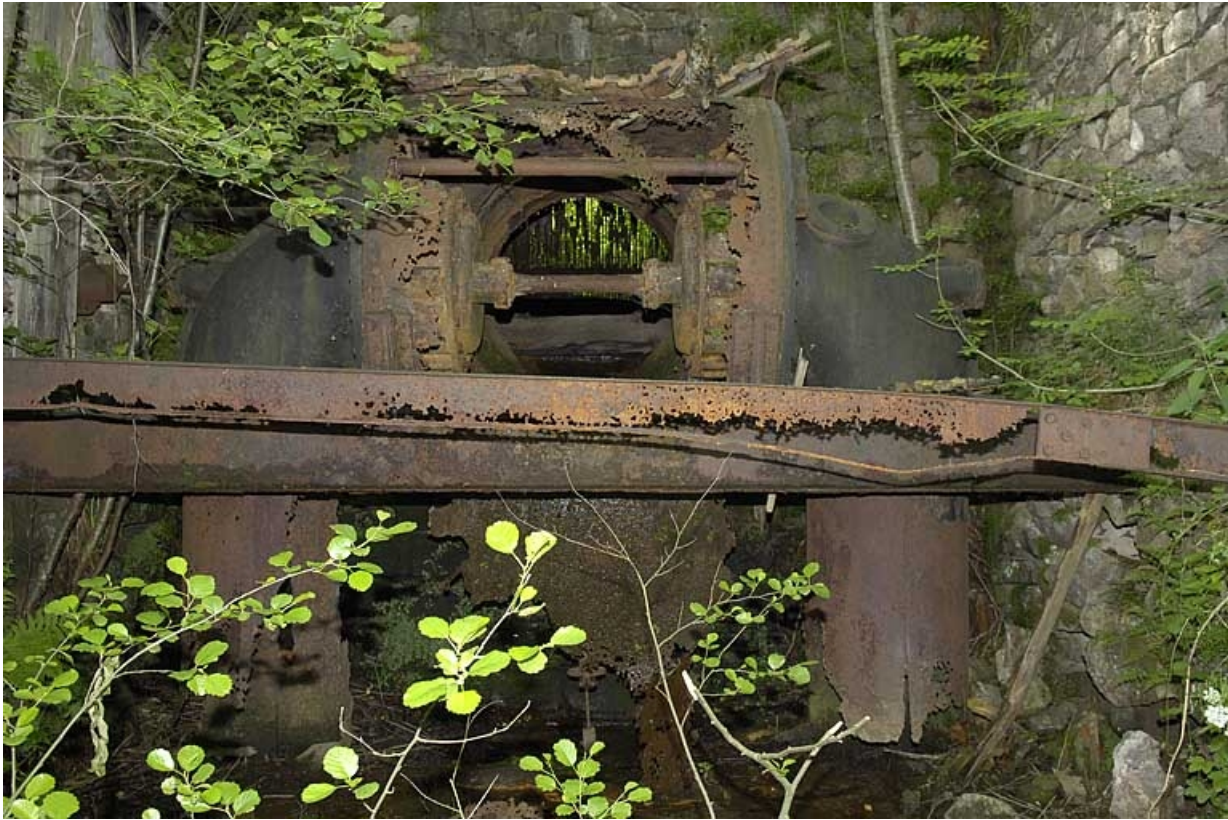
N° de l'illustration : 20057000286NUCA

**Turbine hydraulique à axe horizontal. Vue rapprochée.**

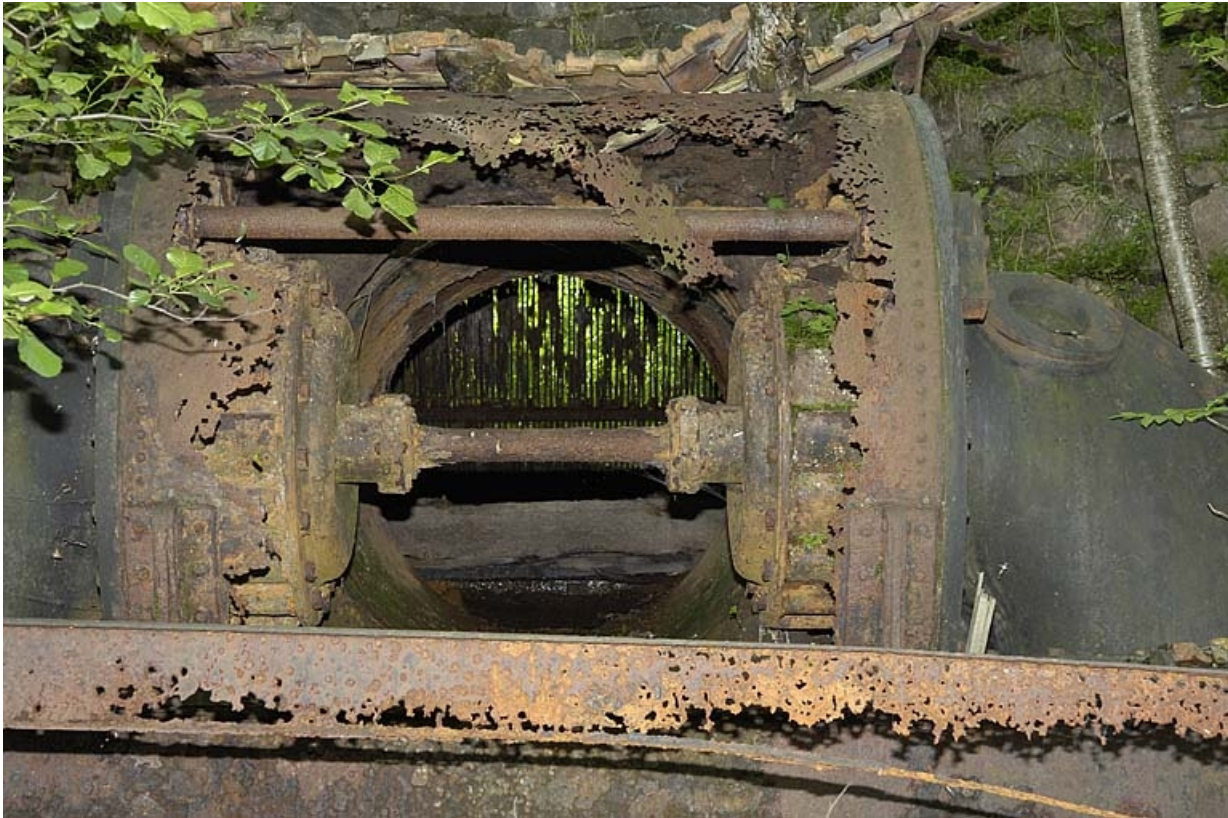
N° de l'illustration : 20057000284NUCA

**Turbine hydraulique à axe horizontal. Détail (les aubes ont disparu).**  
70, Corravillers R.D. 6
