## MOULIN À FARINE ET À HUILE DIT MOULIN BÉGEOT

Bourgogne-Franche-Comté, Haute-Saône  
Mélisey  
les Granges Baverey

Dossier IA70000130 réalisé en 2005

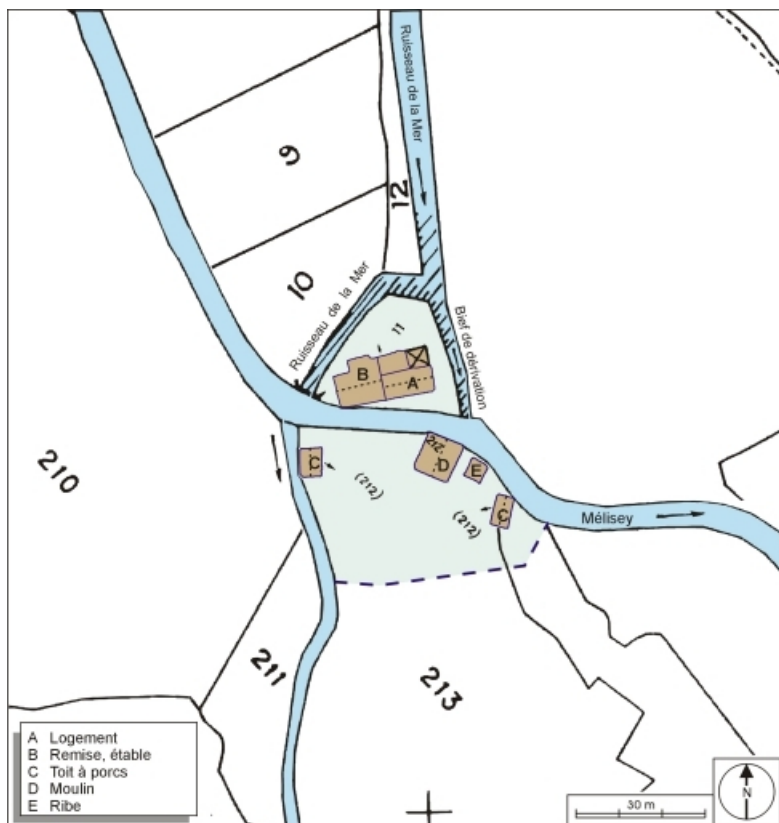
N° de l'illustration : 20067000054NUDA

**Plan-masse et de situation. Assemblages d'extraits de plans cadastraux numérisés, 2005, sections A et D, 1:2000 agrandi à 1:1000.**  
70, Mélisey, lieudit : les Granges Baverey

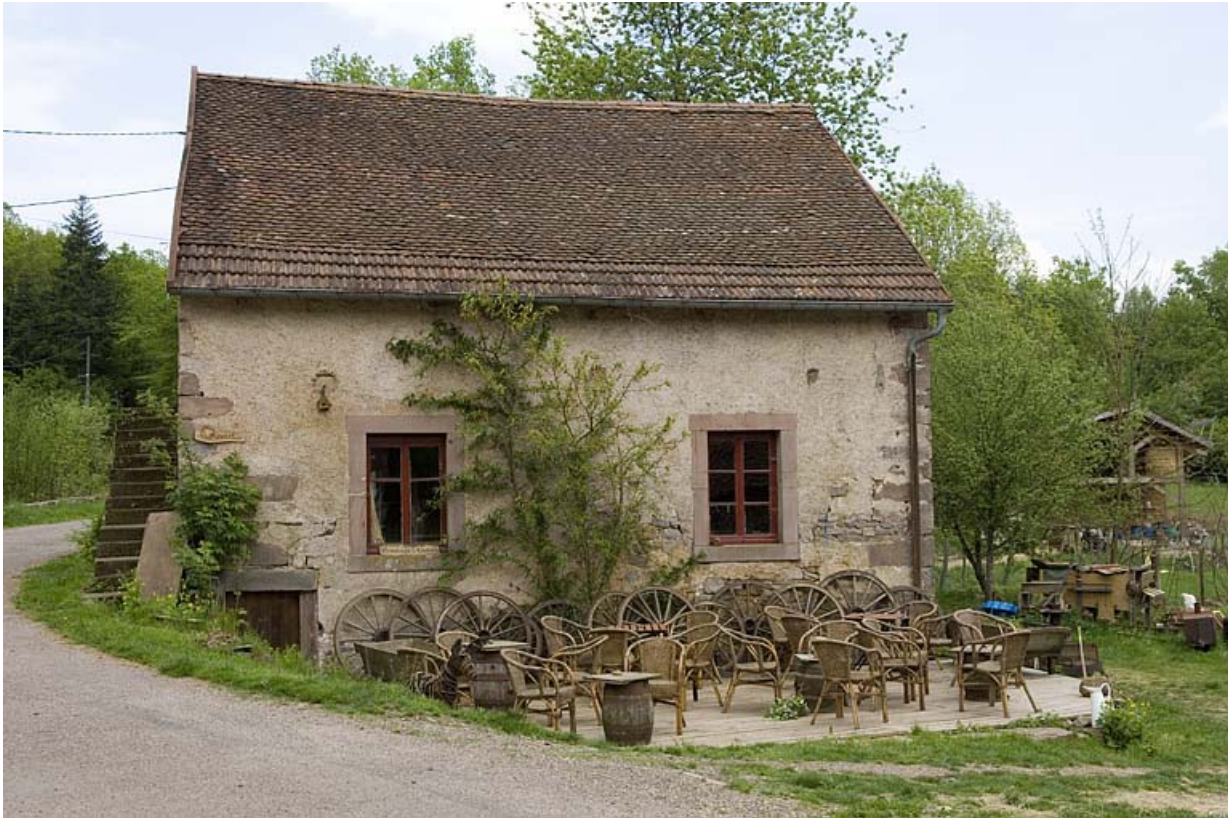
N° de l'illustration : 20067000365NUCA

**La façade ouest du moulin à farine.**

Le moulin est construit en moellon de grès enduit. Il comprend un étage de soubassement, où prend place le beffroi du moulin constitué de quatre poteaux massifs en grès, un rez-de chaussée abritant la chambre des meules et un étage en surcroît. La ribe, abritée sous une charpente en bois couverte d'un toit en tuile plate, est située sur la rive gauche du bief de dérivation. Le logement, adossé au bâtiment de l'étable et de la remise, compte un étage carré et un étage en surcroît. Le linteau de la porte est frappé des initiales BE et de la date 1831, alors que celui du moulin porte les initiales BX et la date 1832.

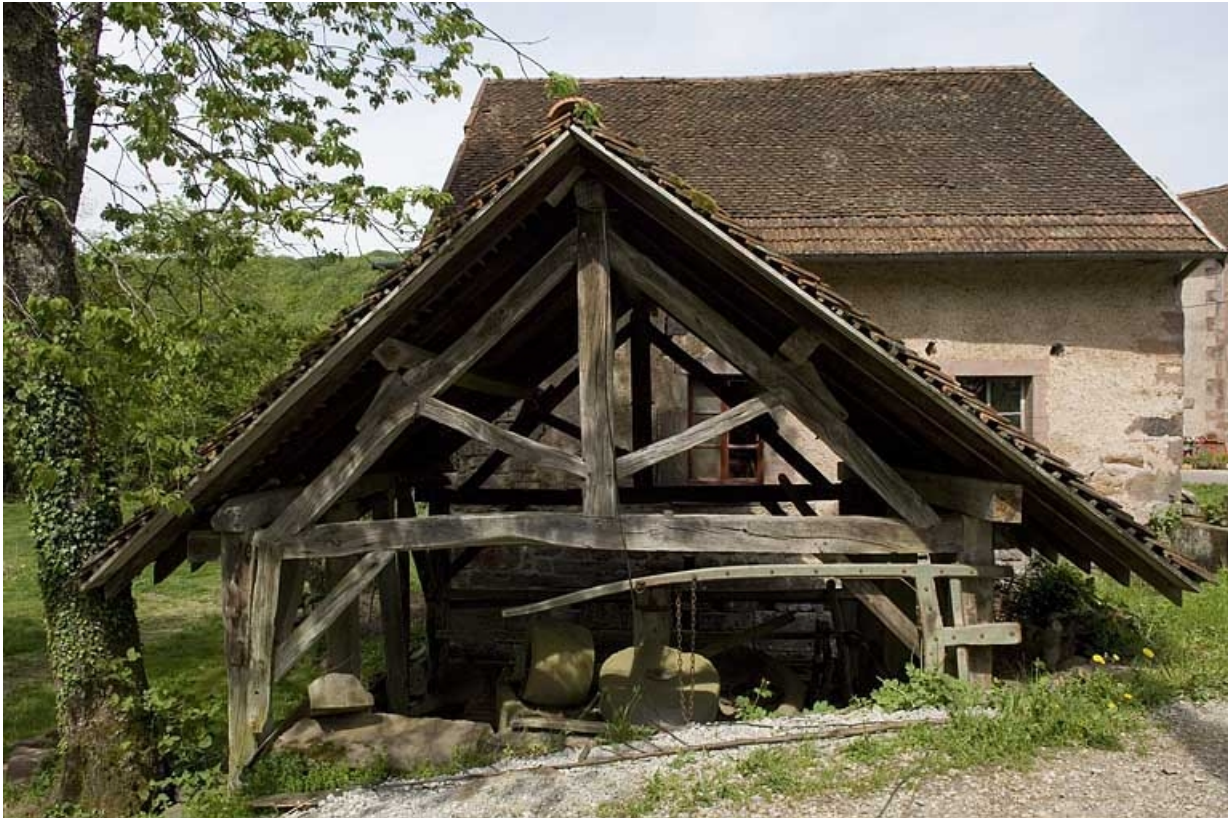
N° de l'illustration : 20067000363NUCA

**La ribe vue depuis l'est.**

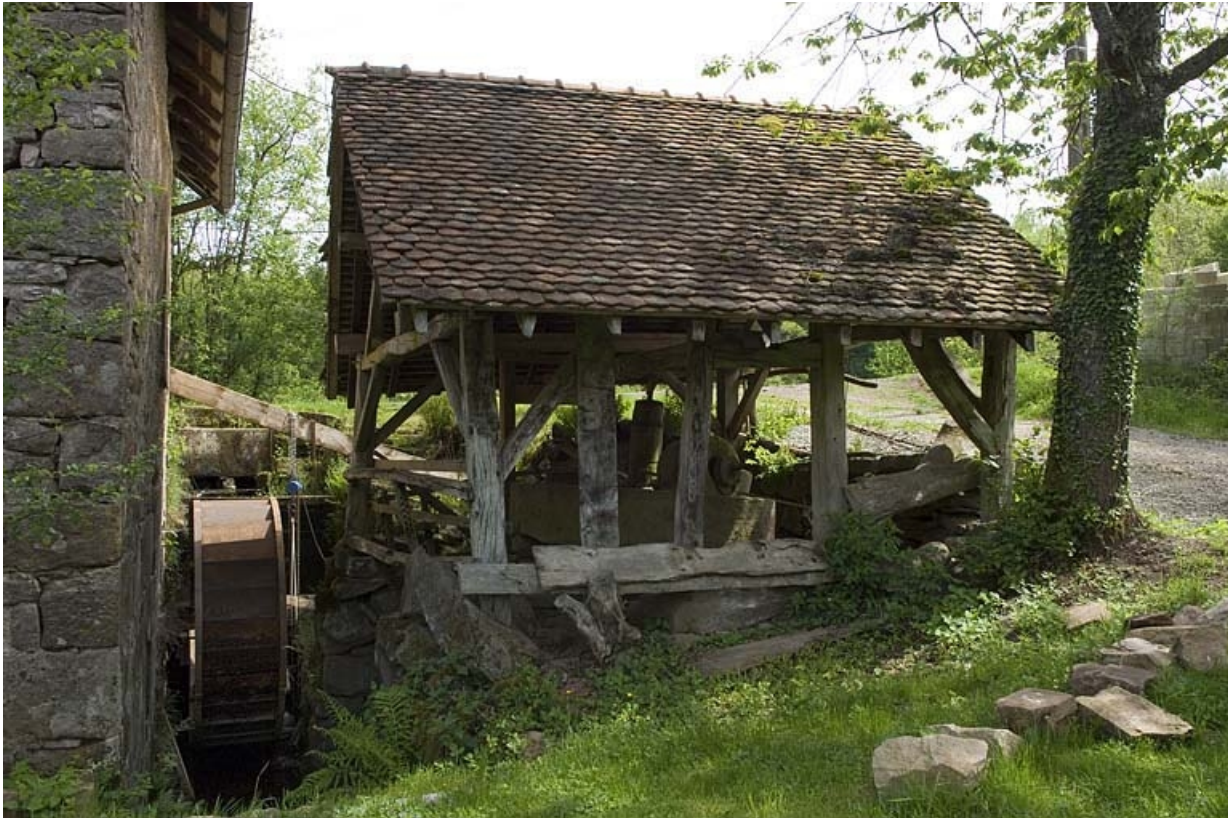
N° de l'illustration : 20067000361NUCA

**La roue hydraulique et la ribe vues depuis le sud.**

**Énergie utilisée :** énergie hydraulique, produite sur place, roue hydraulique verticale

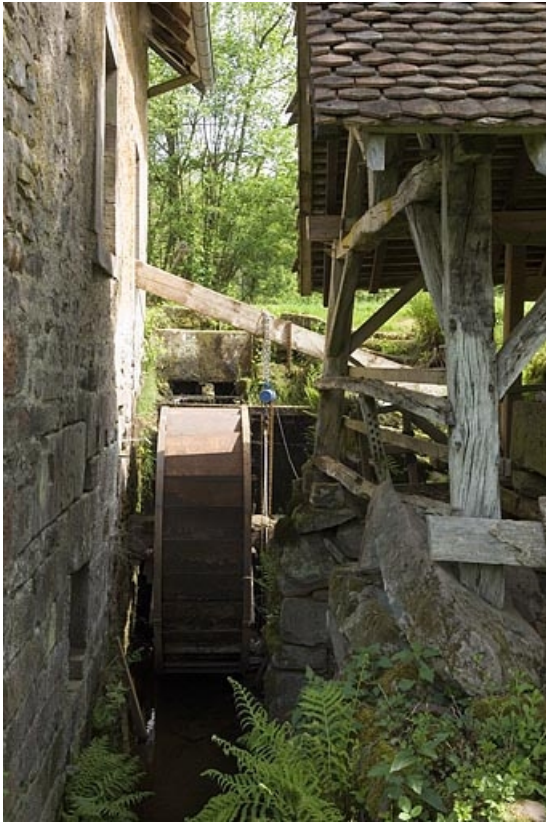
N° de l'illustration : 20067000362NUCA

**La roue hydraulique en dessus (en cours de réparation).**

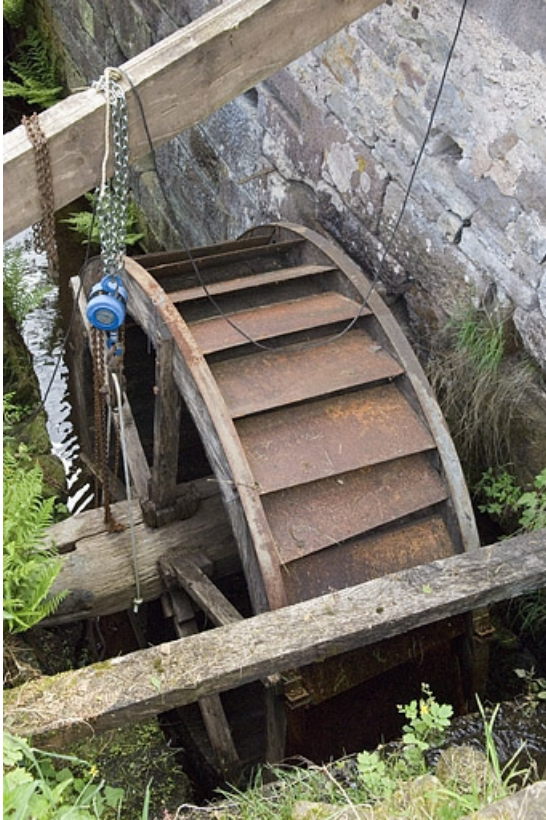
N° de l'illustration : 20067000364NUCA

**Vue plongeante sur la roue hydraulique.**

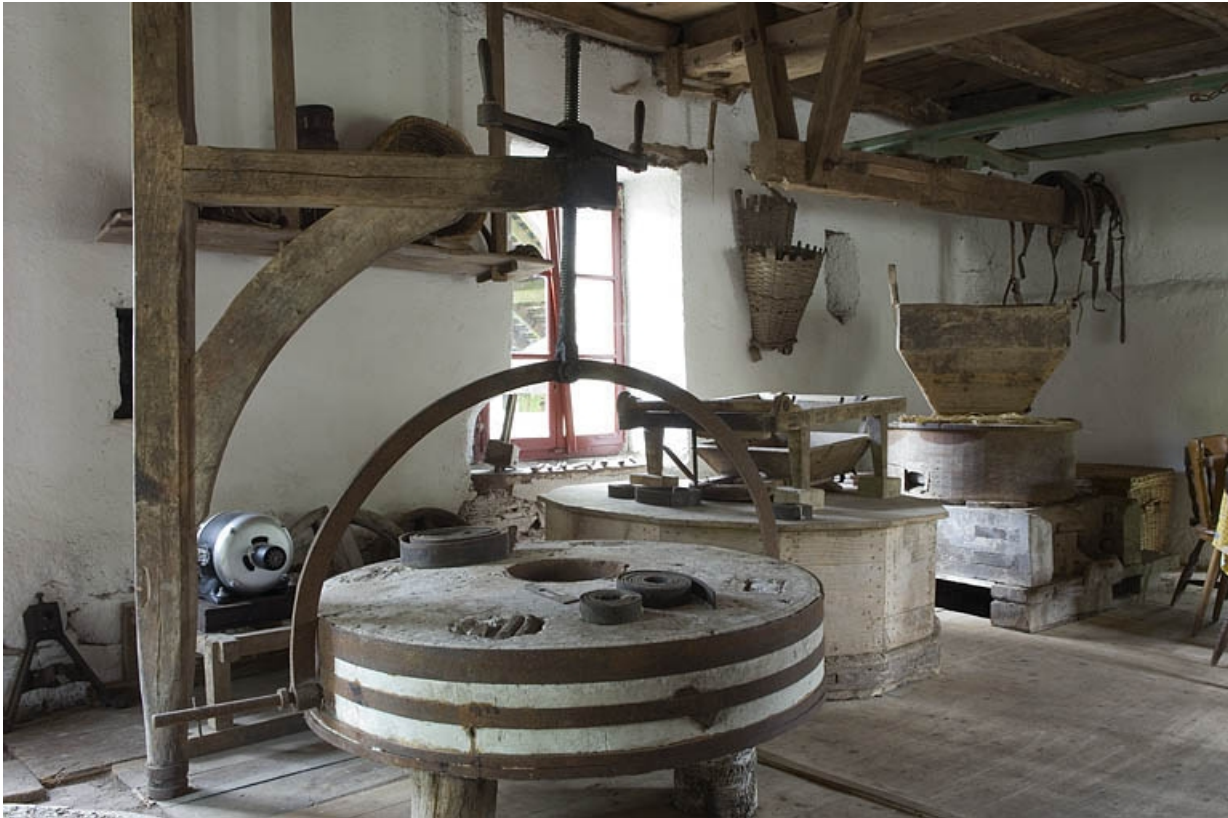
N° de l'illustration : 20067000368NUCA

**La chambre des meules du moulin à farine.**
