## FILATURE DE COTON BEZANSON, PUIS SOCIÉTÉ TEXTILE DE BREUCHES, PUIS SOCIÉTÉ COTONNIÈRE DOLLER, PUIS TRÉFILERIE, PUIS USINE DE MENUISERIE DE LA SOCIÉTÉ INDUSTRIELLE DE BOIS, ACTUELLEMENT CENTRALE HYDROÉLECTRIQUE ET CENTRE D'ACCUEIL POUR ENFANTS

Bourgogne-Franche-Comté, Haute-Saône  
Breuches

Dossier IA70000256 réalisé en 2007

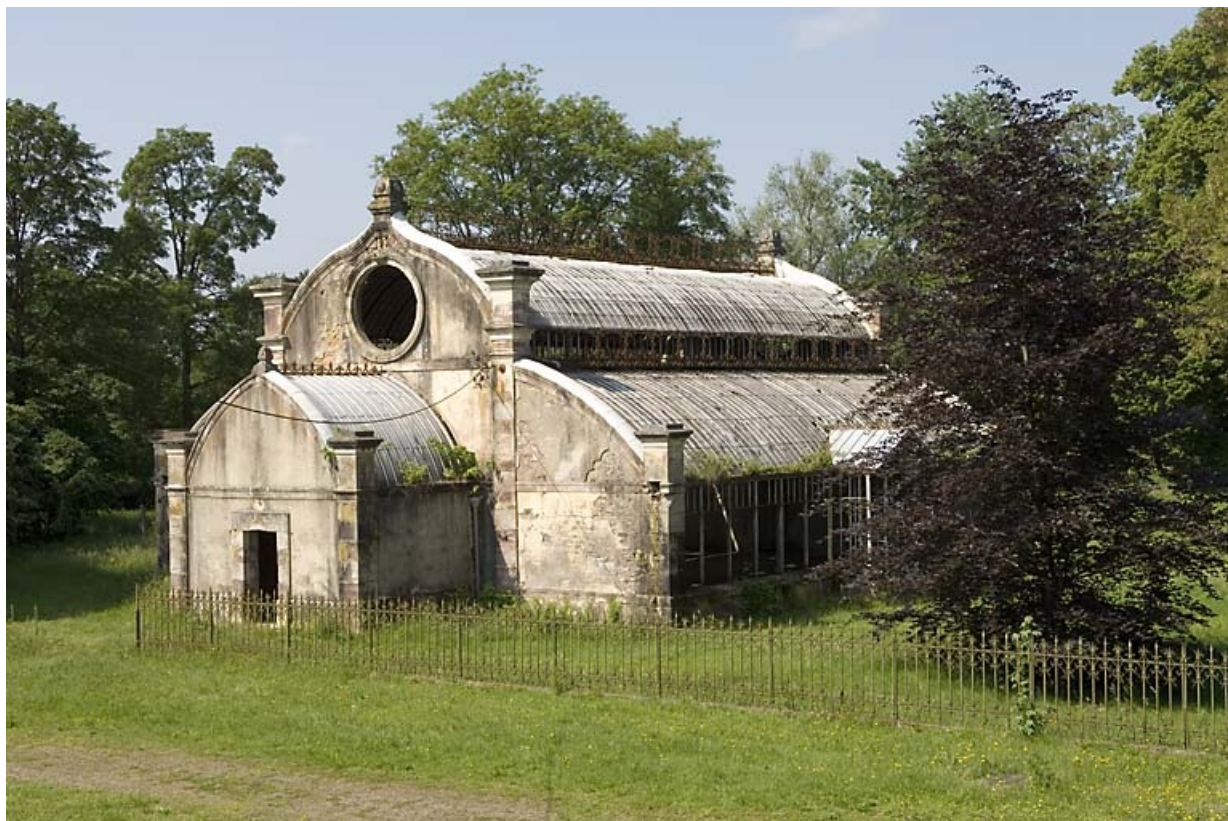
**Vue d'ensemble de la serre.**

Construit en brique et en pierre de taille calcaire, le logement patronal comprend un rez-de-chaussée surélevé, un étage carré et un étage de comble. Il est couvert de toits à croupes en ardoise. La serre se compose de murs-pignons en moellon de grès enduit et d'une structure métallique soutenue par quatre colonnes en fonte. La charpente métallique définit une voûte en berceau segmentaire flanqué de berceaux brisés rampants. La conciergerie est construite en rez-de-chaussée. Construit en U, le bâtiment abritant les écuries et les remises est bâti en moellon de grès enduit, avec chaînes d'angle harpées en pierre de taille de grès. Les baies semi-circulaires et les portes charretières sont couvertes d'arcs cintrés à voussoirs passants un-sur-deux. La centrale hydroélectrique est couverte de toits à longs pans, ajourés de baies en plein-cintre en pierre de taille de grès. Les autres logements sont construits en moellon de grès enduit, à un ou deux étages carrés, et couverts de toits à longs pans en tuile mécanique.

Inscrite dans l'ensemble des dépendances de la demeure patronale, la serre offre un bel exemple, à pignons en maçonnerie, aujourd'hui conservé.
