## ÉGLISE SAINT-PIERRE

Bourgogne-Franche-Comté, Haute-Saône  
Montureux-lès-Baulay  
rue de l'Église

Dossier IA70000664 réalisé en 2016

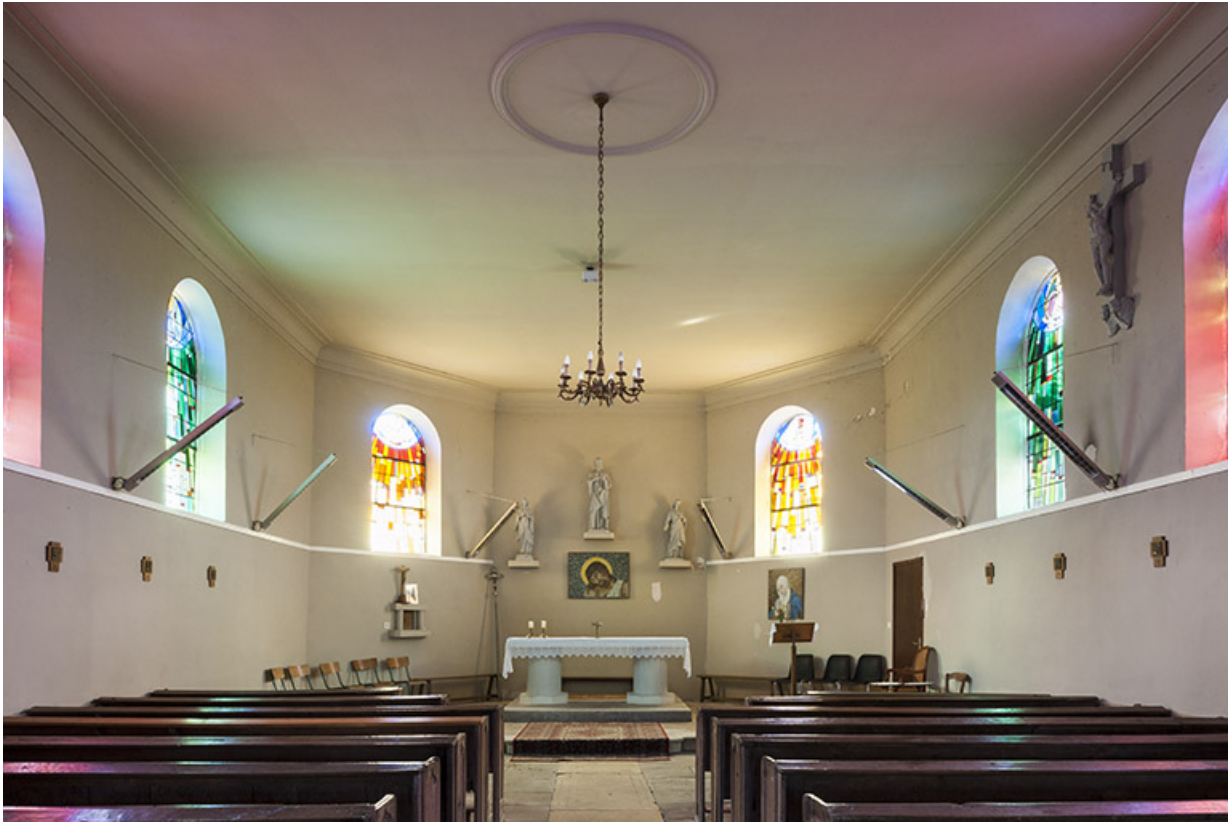
**Les baies de la nef avec vue sur le chœur.**

De plan allongée, l'entrée de l'église se fait depuis la tour clocher construite en pierre avec un toit en bâtière. Une pierre commémorative a été scellée côté droit du porche au moment de sa reconstruction. La façade principale dispose d'oculus positionnées de façon symétrique de part et d'autre du portail d'entrée. La nef est percée par six baies latérales en plein cintre, et deux autres au niveau du chevet. La sacristie est adossée au mur ouest.

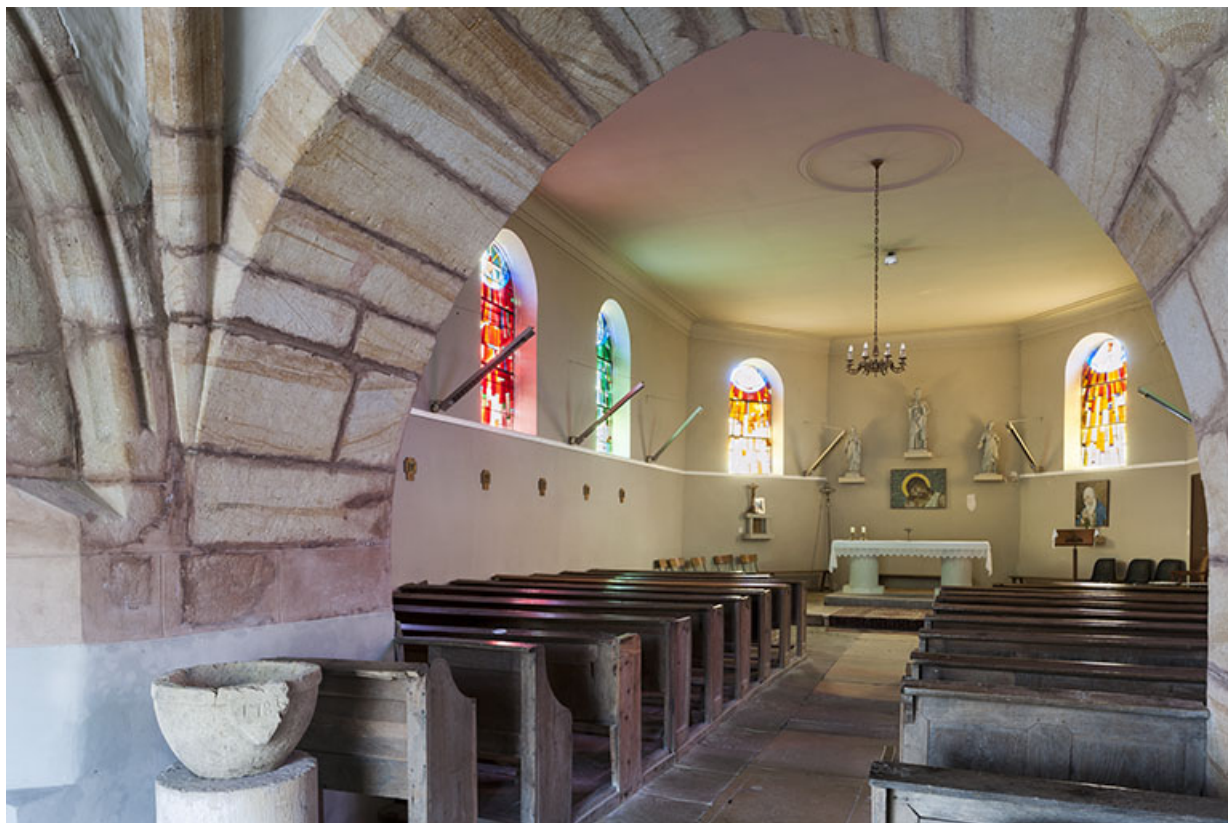
**Détail du porche avec la nef en arrière plan.**

Le porche est voûté en ogives et repose sur des piliers chanfreinés. La nef, en travée unique, est plafonnée.
