## SITE D'ÉCLUSE DE CENDRECOURT

Bourgogne-Franche-Comté, Haute-Saône  
Cendrecourt  
le Closey

Dossier IA70000706 réalisé en 2016

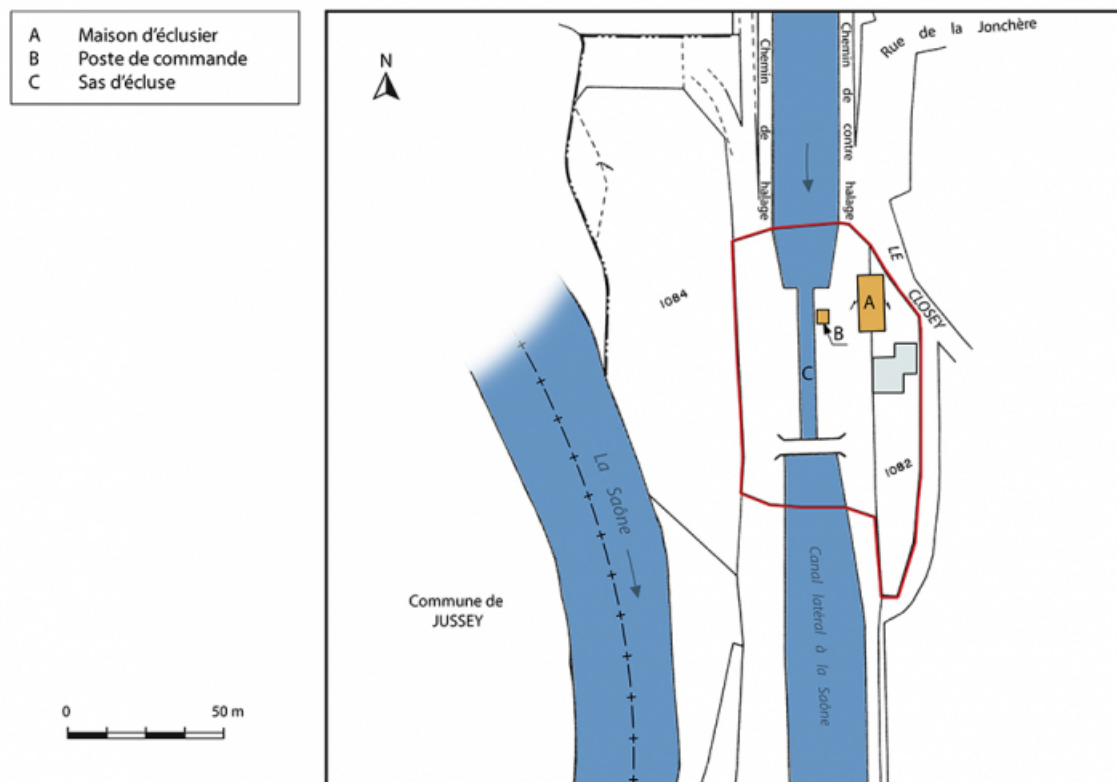
N° de l'illustration : 20177000361NUDA

#### Plan de masse et de situation.

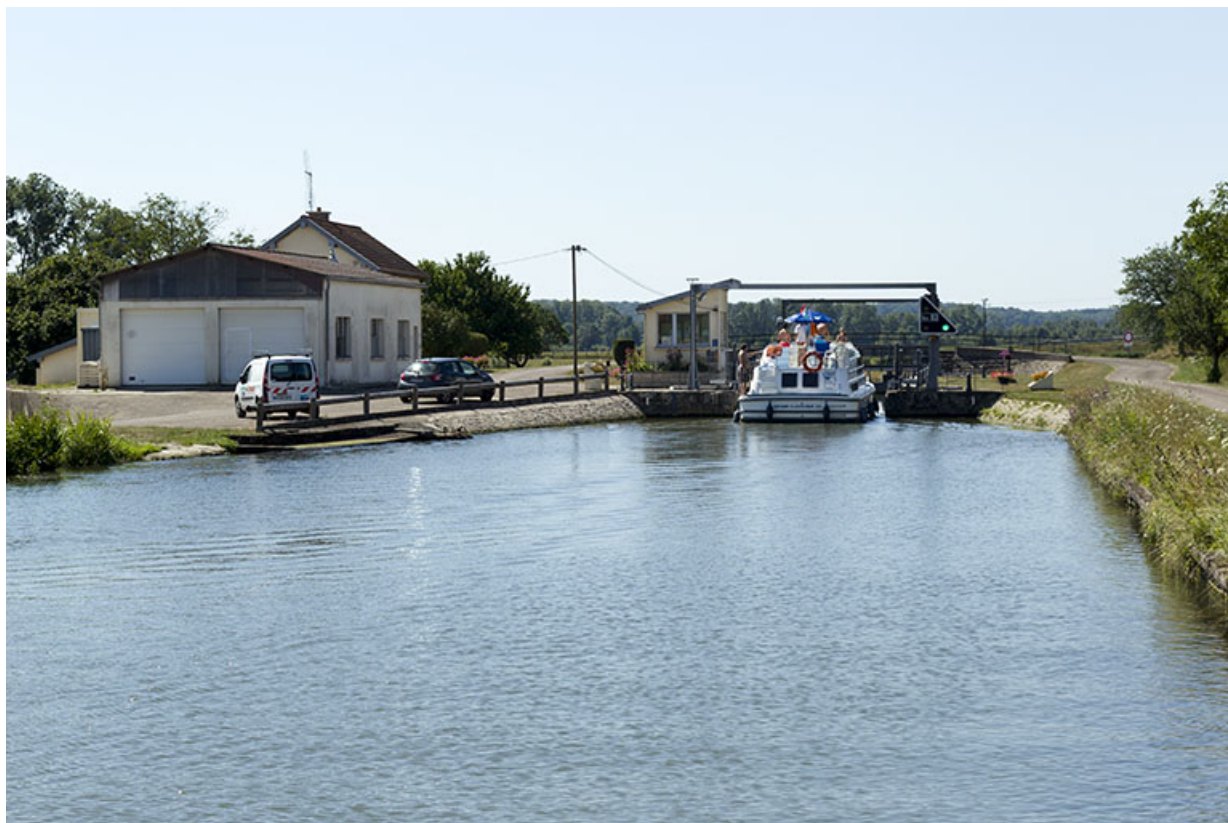
N° de l'illustration : 20157000734NUC2A

**Depuis l'amont (nord), vue du site d'écluse.**

L'écluse, au point kilométrique 392.400, est édifiée en pierre de taille (grès et calcaire). Longue de 38.50 m et large de 5,20 m, elle est dotée désormais de deux portes automatisées à deux vantaux.

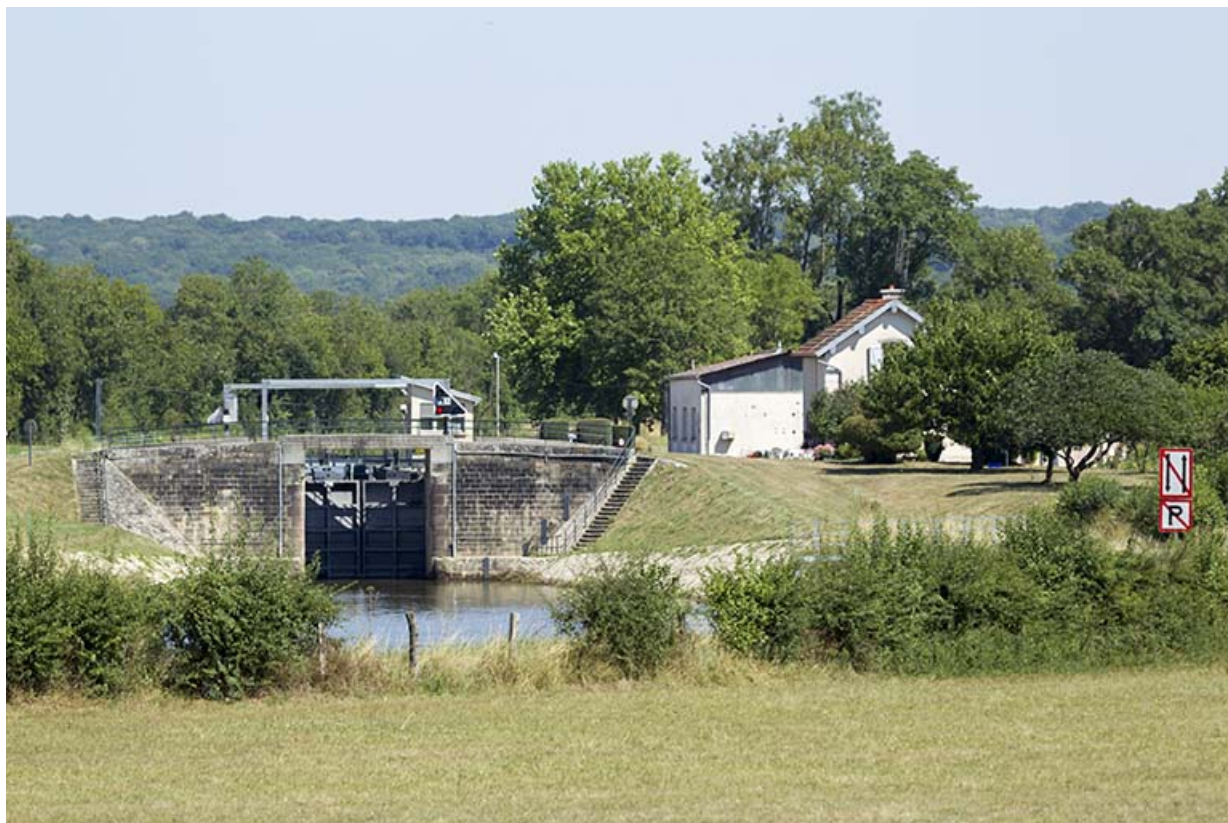
N° de l'illustration : 20157000744NUC2A

**Vue d'ensemble du site depuis la rive droite en aval.**

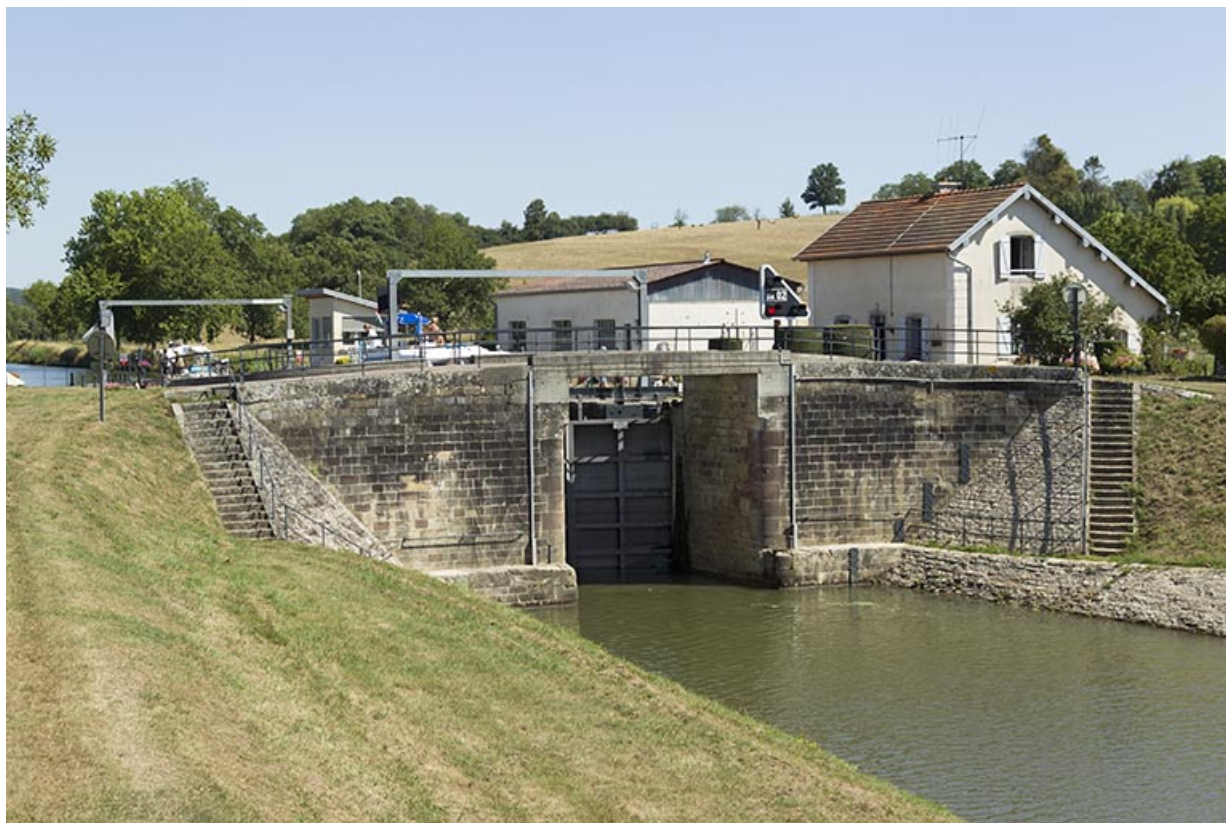
N° de l'illustration : 20157000740NUC2A

**Depuis la rive droite en aval, vue sur l'écluse et le site.**

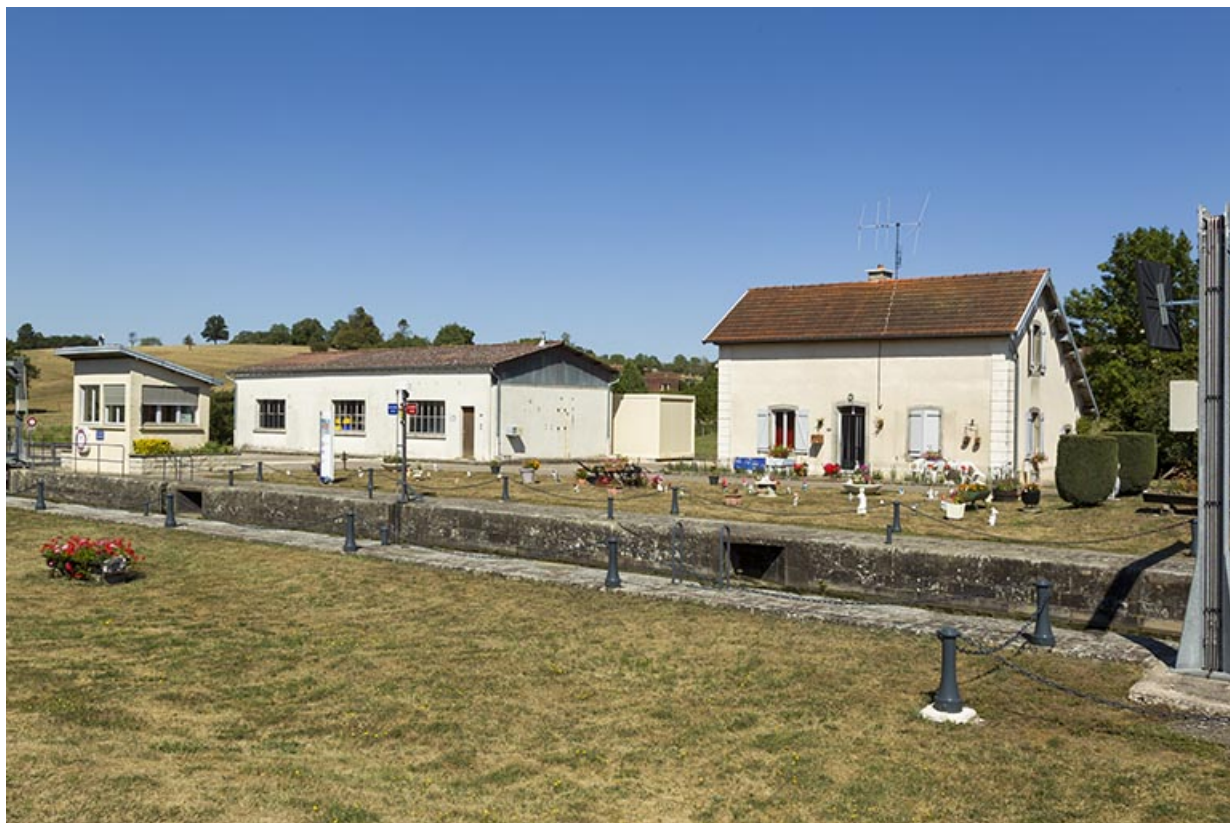
N° de l'illustration : 20157000736NUC2A

**Depuis la rive droite, vue sur la maison d'éclusier et le hangar de Voies navigables de France (centre d'exploitation).**  
70, Cendrecourt, lieudit : le Closey

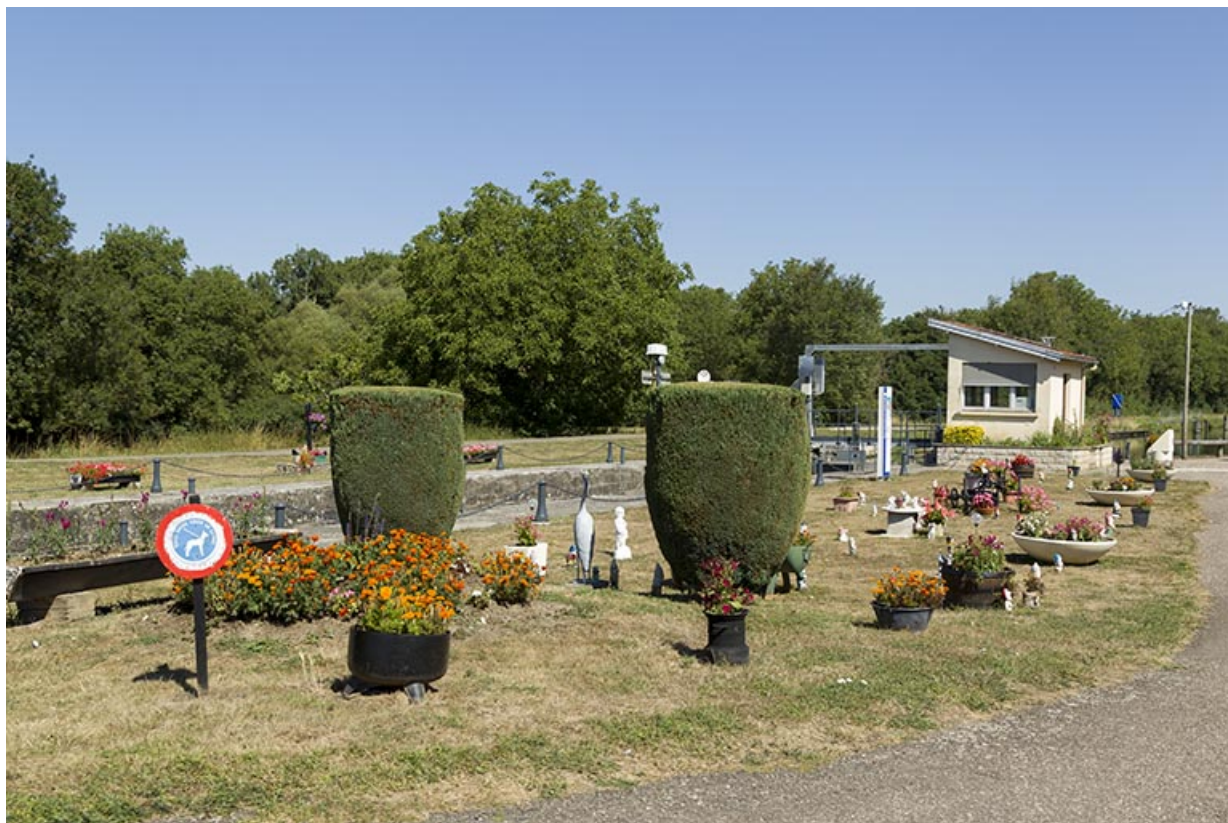
N° de l'illustration : 20157000739NUC2A

**Vue d'ensemble de la composition florale décorative et du poste de commande, depuis le sud-est.**

Le poste de commande est installé lors de l'automatisation des écluses dans les années 1990.

Le poste de commande se situe sur la même rive, face à la maison.

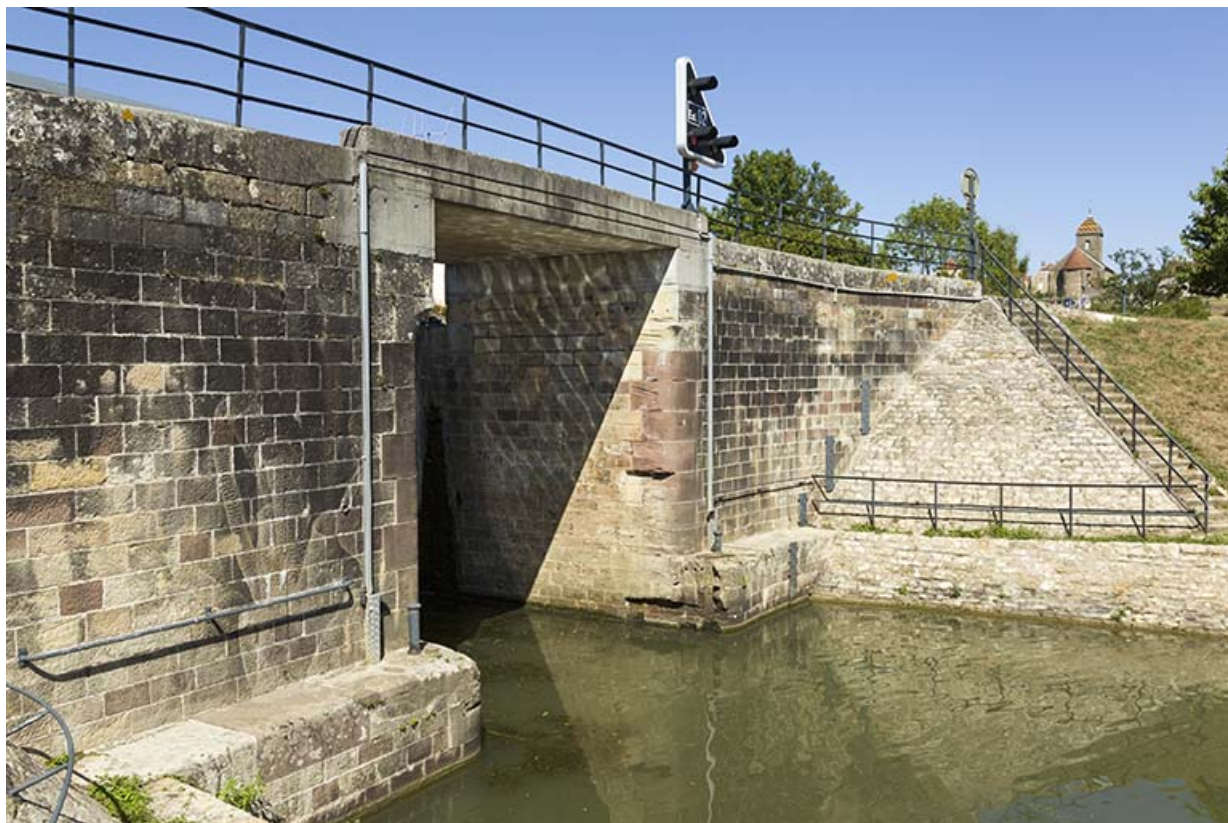
N° de l'illustration : 20157000742NUC2A

**Détail des maçonneries de l'écluse (aval) et vue sur l'église.**

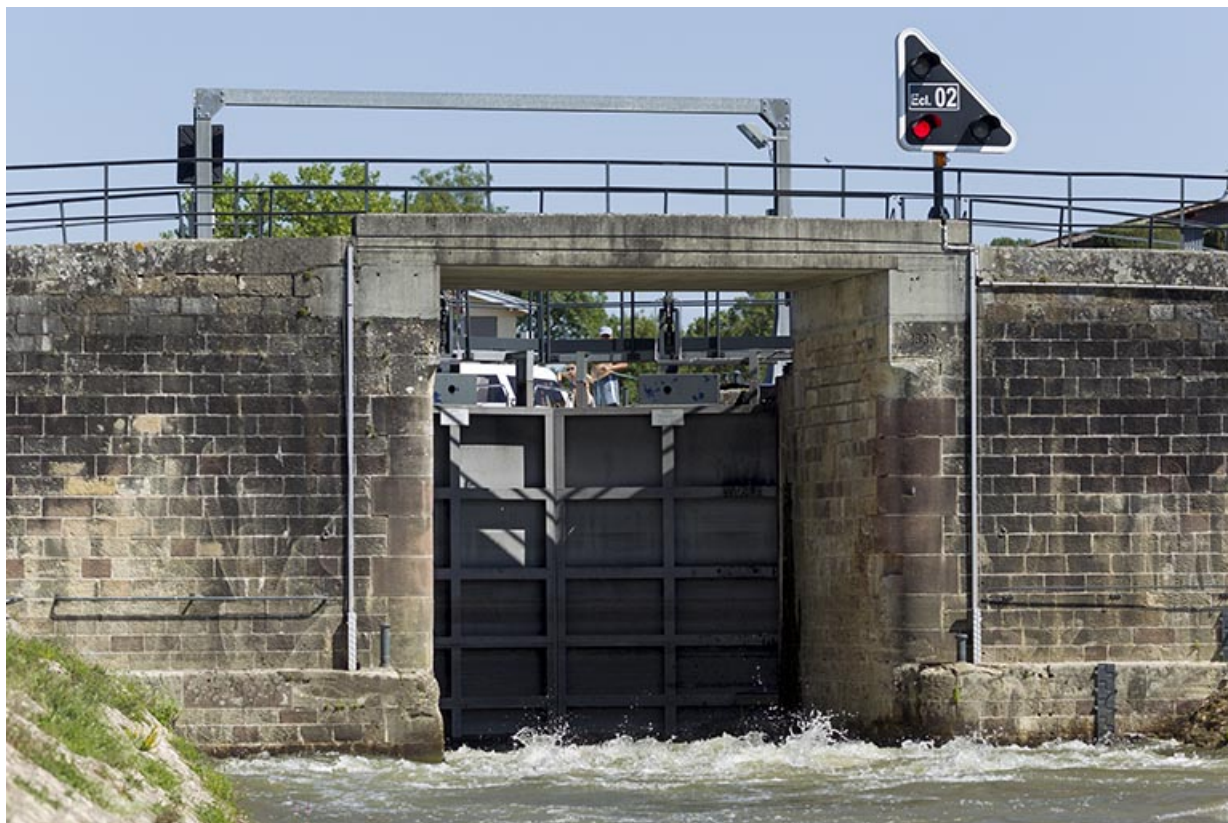
N° de l'illustration : 20157000743NUC2A

**Vue de détail de l'écluse en cours de manoeuvre. (au sud)**

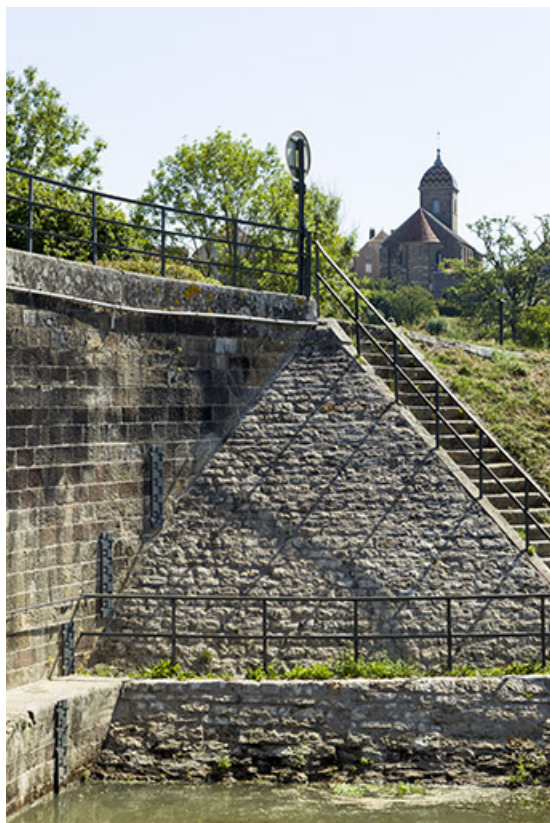
N° de l'illustration : 20157000745NUC2A

**Détail de l'accès au pont par un escalier indépendant.**

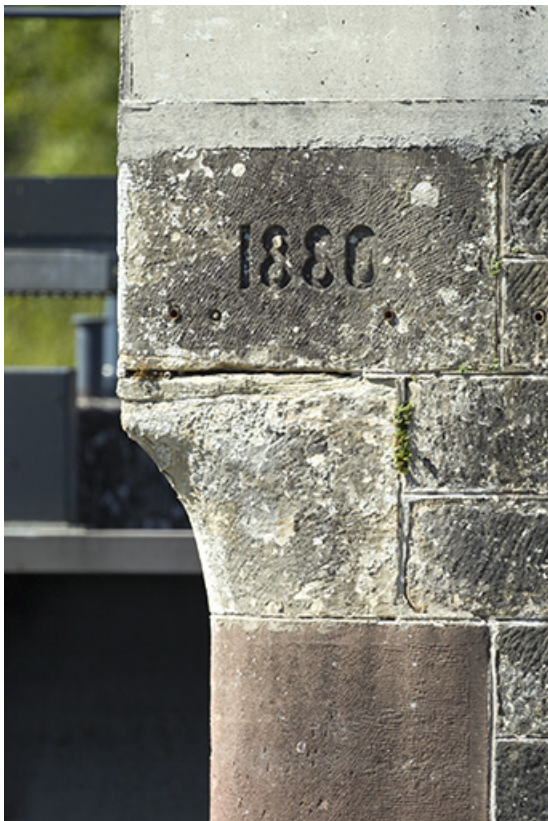
N° de l'illustration : 20157000748NUC2A

**Date portée 1880 dans la maçonnerie (aval).**
