## ÉGLISE SAINT JACQUES

Bourgogne-Franche-Comté, Haute-Saône  
Vougécourt  
rue de la corvée, place des tilleuls

Dossier IA70000763 réalisé en 2016

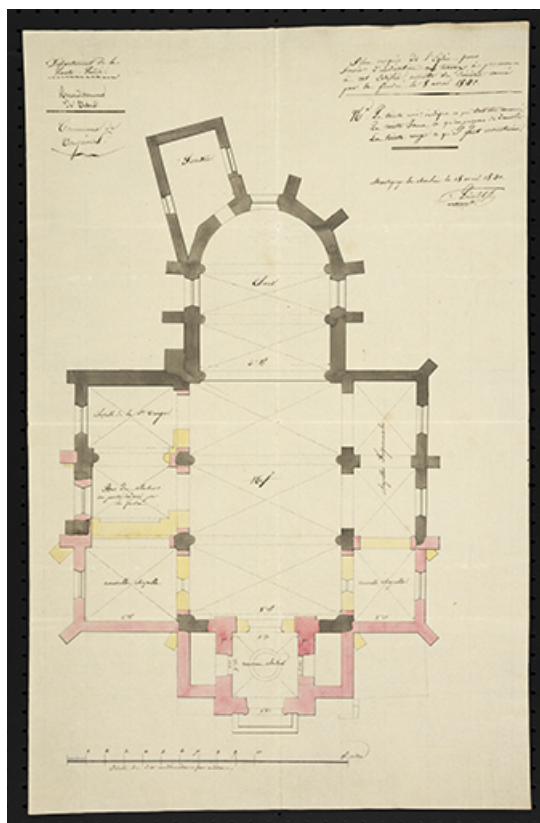
**Plan croquis de l'église pour servir d'indication aux travaux à procurer à cet édifice [...] [Plan] 1840.**

**Plan croquis de l'église pour servir d'indication aux travaux à procurer à cet édifice, ensuite du sinistre causé par la foudre le 8 avril 1840. (distinguant par les couleurs les parties à construire, démolir, reconstruire), dessin (plume et lavis) établi par l'architecte Loislot, le 18 avril 1840.**

Plan croquis de l'église pour servir d'indication aux travaux à procurer à cet édifice, ensuite du sinistre causé par la foudre le 8 avril 1840. (distinguant par les couleurs les parties à construire, démolir, reconstruire), dessin (plume et lavis) établi par l'architecte Loiselot, le 18 avril 1840.

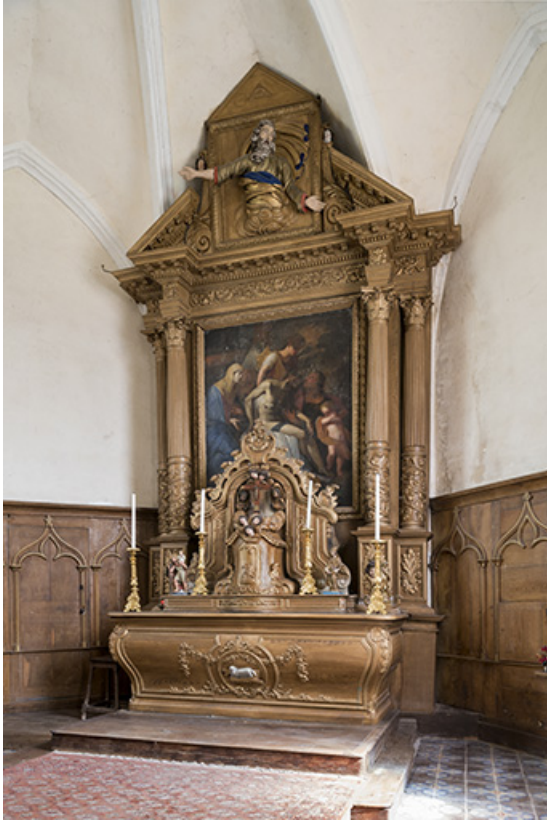
**Retable et tableau d'autel.**

La nef et les deux bas-côtés sont voûtés en ogive, à trois travées. Les clés de voûte de la nef sont sculptées et portent des inscriptions. Le chœur (16ème?) est à deux travées et son abside de forme triangulaire. Les quatre colonnes cannelées corinthiennes du retable adossé encadrent une toile : le tableau de la descente de croix signé de Lambert Blendeff porte la date de 1679. Cette toile pourrait être partiellement inspirée d'une descente de croix d'Andréa Schiavone, telle que celle qui figure dans *Le Gouverneur Léopold-Guillaume et sa collection de tableaux à Bruxelles* (de David Teniers, vers 1650-1652, Kunsthistorisches museum de Vienne.) Le fronton brisé du retable est orné d'un buste de Dieu en haut-relief. Il est lui-même surmonté d'un fronton portant un œil.
