## FONTAINE

Bourgogne-Franche-Comté, Haute-Saône  
Ferrières-lès-Scey

Dossier IA70000892 réalisé en 2017

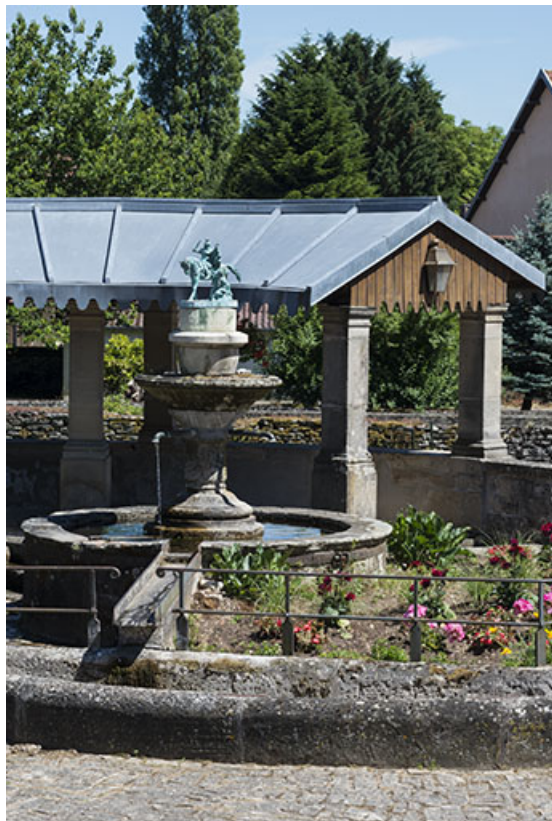
N° de l'illustration : 20177000809NUC4A

**Vue rapprochée de l'extrémité droite de la galerie des laveuses et du bassin central.**  
70, Ferrières-lès-Scey

Tout comme les autres réalisations de Louis Moreau, cette fontaine se caractérise par l'extrême économie de moyens mis en œuvre pour obtenir un effet monumental. La fontaine suit un plan circulaire, dans lequel les bassins aux formes courbes se répondent : elle se compose d'un bassin central, entouré de part et d'autre d'un abreuvoir en forme de demi arc de cercle, et d'un lavoir de même disposition qui lui fait face. Derrière celui-ci se déploie la galerie des laveuses, dont la toiture, saillante sur le lavoir en forme d'avent, est en zinc. L'utilisation de l'ordre toscan, très épuré, pour les piliers carrés, et l'usage de bois pour les entablements et les frontons, reprennent une tradition régionale d'économie que l'on retrouve dans les travaux d'autres architectes à la même époque. Cependant, l'inspiration de Louis Moreau ne doit rien à l'architecture régionale ; contrairement

à ce que l'on voit dans la plupart des travaux des architectes francs-comtois, la galerie des laveuses est par exemple couverte par un portique annulaire très léger, nécessitant peu de charpente. Le sol autour de l'abreuvoir est pavé.
