## FONTAINE-LAVOIR, RUE DU VAUX

Bourgogne-Franche-Comté, Haute-Saône  
Purgerot  
rue du Vaux

Dossier IA70000926 réalisé en 2017 revu en  
2018

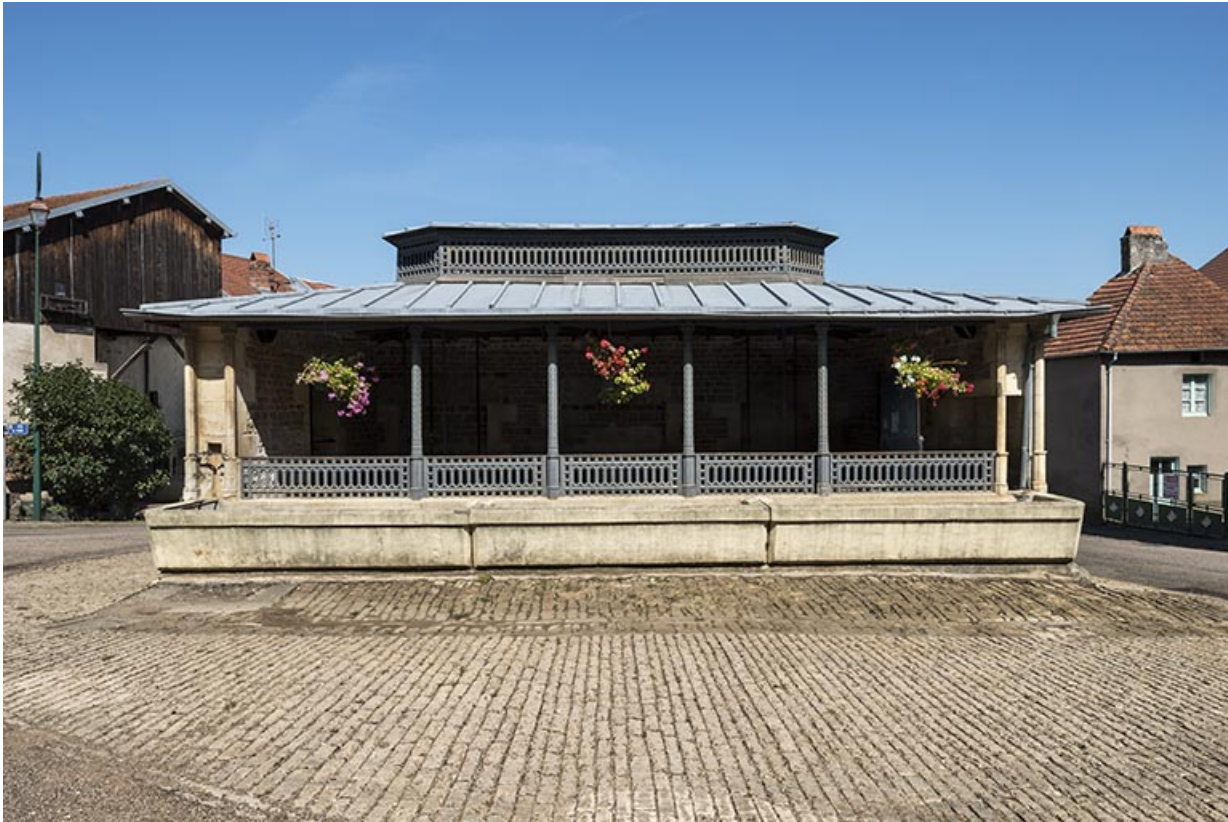
N° de l'illustration : 20177001318NUC4A

**La façade antérieure de l'édifice.**

Le lavoir se situe au centre de la place. Le sol est entièrement pavé autour de l'édifice. Les bassins et les trois murs du lavoir sont en pierre de taille. Le garde-corps, les colonnettes sur la façade ouverte sont en fonte ainsi que le lanterneau et son support. La couverture de l'édifice est en tôle galvanisée. Les abreuvoirs sont placés à l'extérieur. L'accès au lavoir s'effectue par des portes en fer situées sur les deux murs pignons.

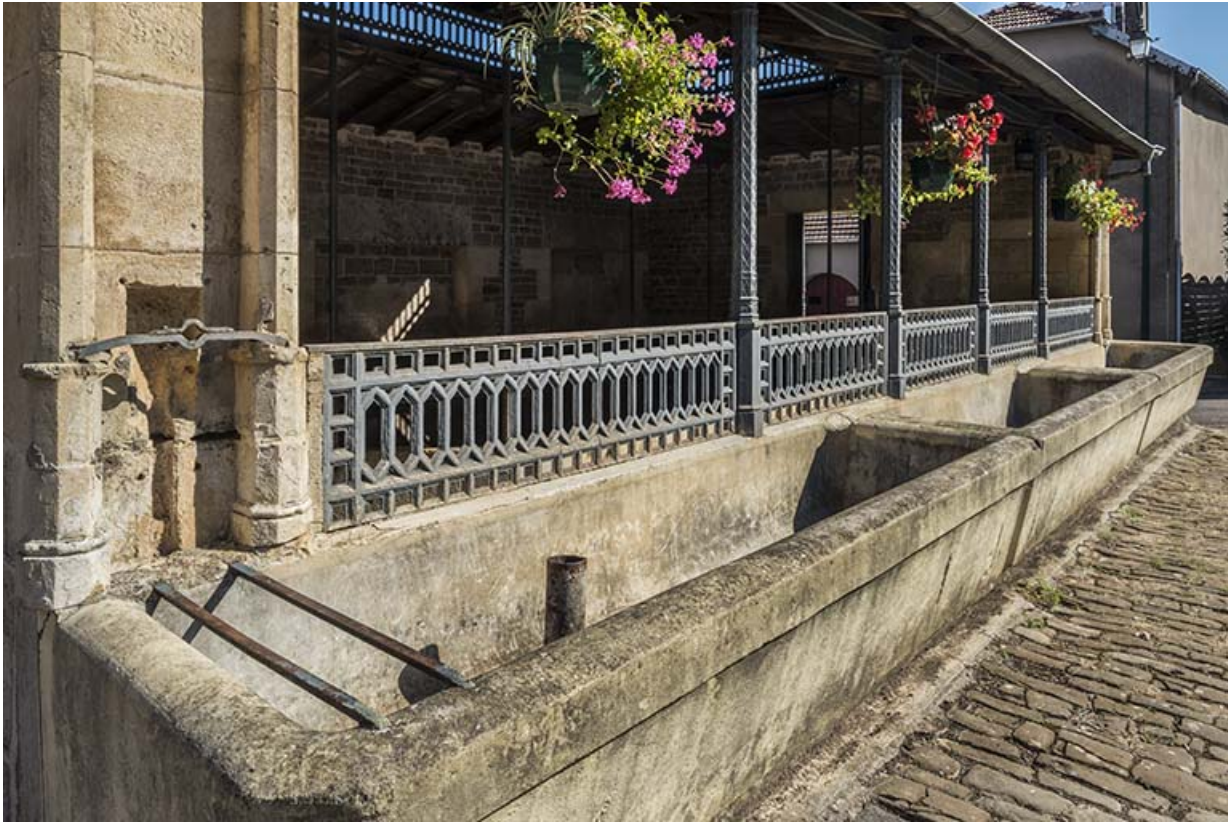
N° de l'illustration : 20177001315NUC4A

**L'abreuvoir.**

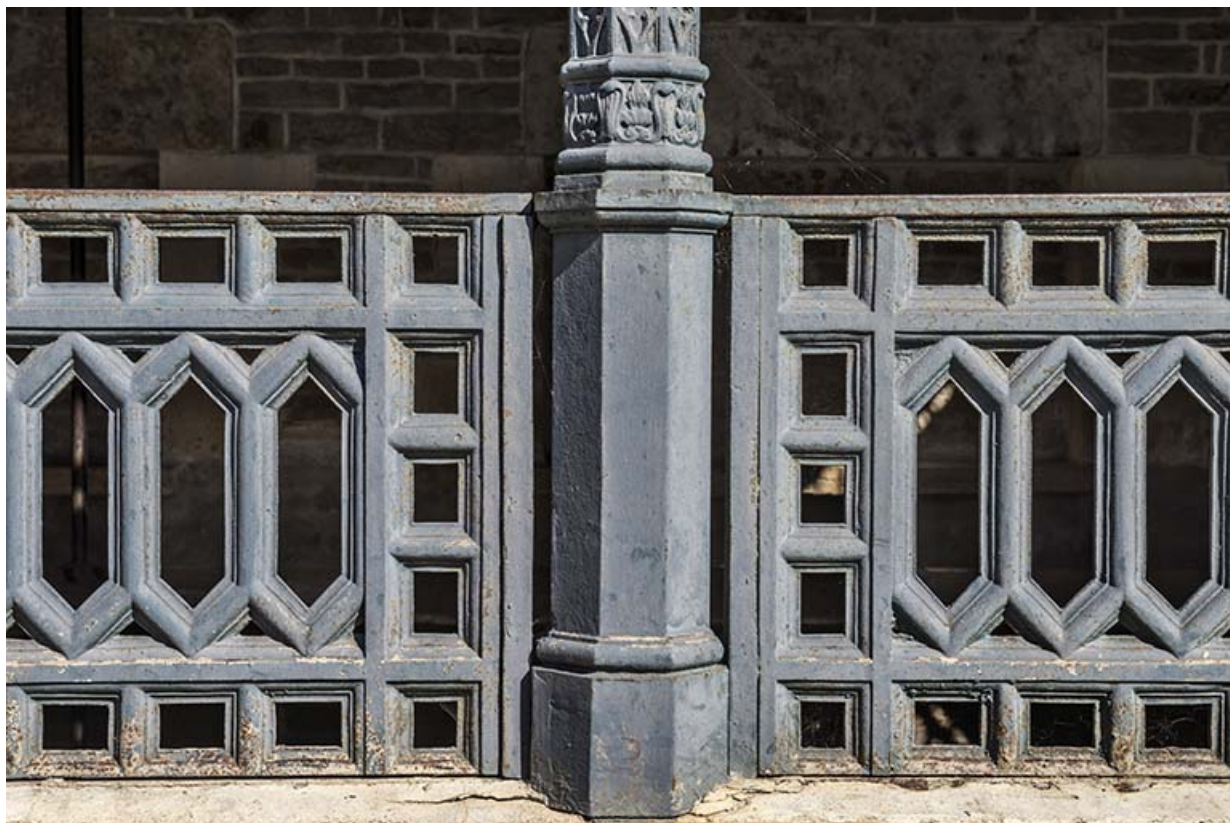
N° de l'illustration : 20177001317NUC4A

**Détail du garde-corps et d'une colone.**

Patret, qui réalisa la partie en fonte a apporté un soin tout particulier aux colonnettes en dessinant des motifs complexes (candélabres) inspirés de la Renaissance.

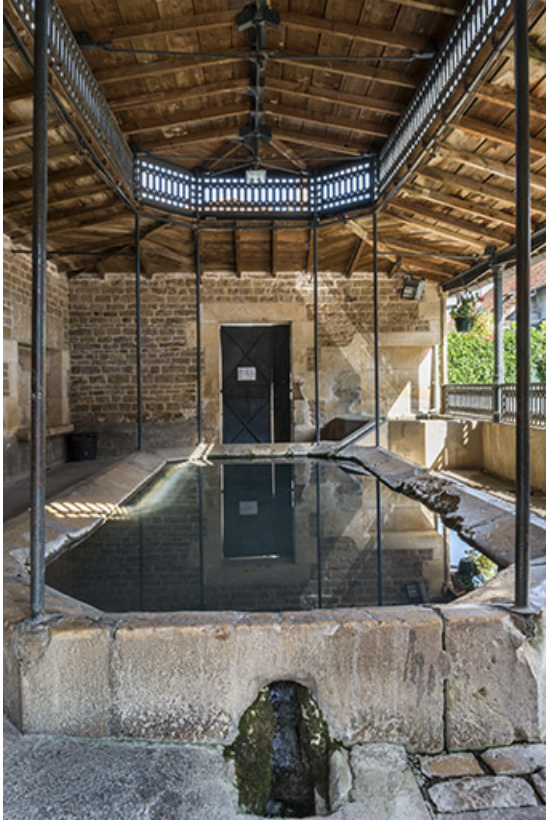
N° de l'illustration : 20177001325NUC4A

**Le bassin du lavoir.**
