## DEMEURE

Bourgogne-Franche-Comté, Haute-Saône  
Purgerot  
rue de la Fontaine carrée

Dossier IA70000945 réalisé en 2017 revu en 2018

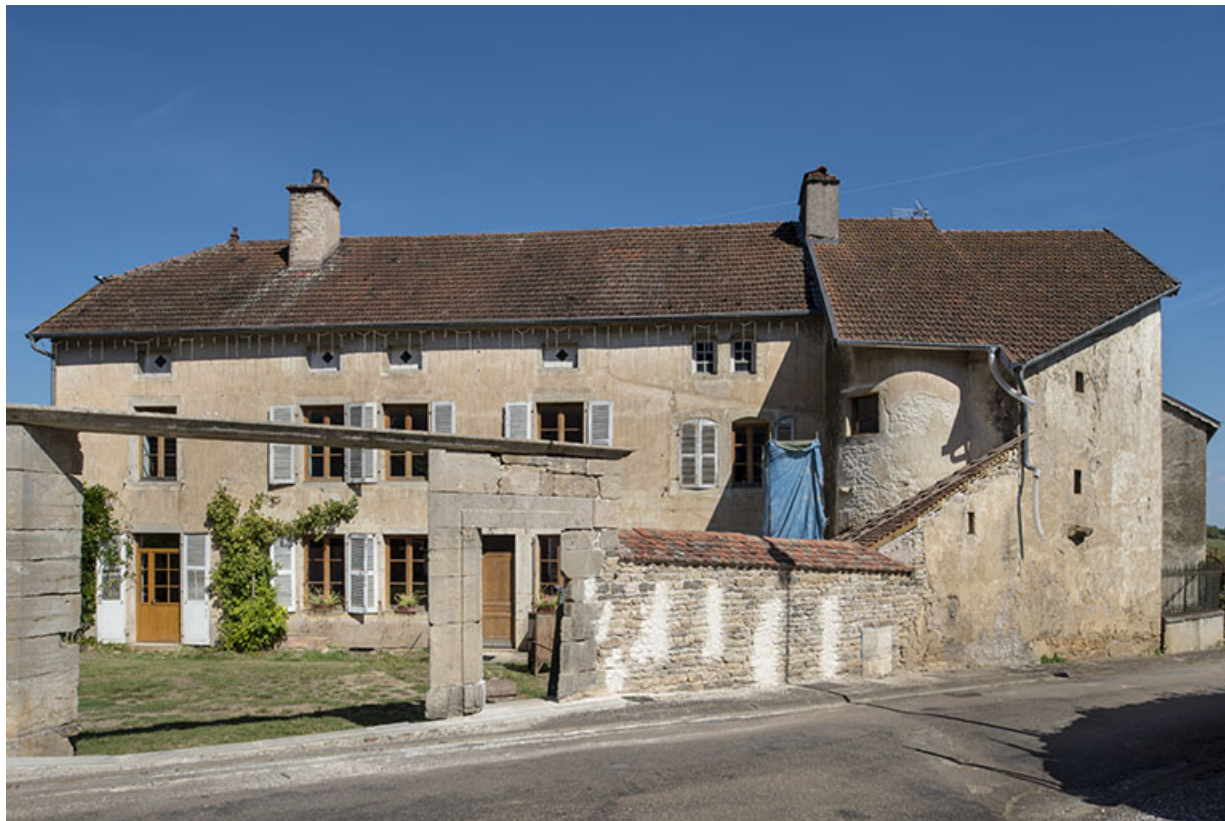
N° de l'illustration : 20177001285NUC4A

**La façade antérieure depuis la rue.**

Au cours du 18<sup>e</sup> siècle, l'édifice est agrandi sur la partie occidentale. La façade antérieure dispose d'une élévation ordonnancée, style architectural en vogue à cette époque ; l'ensemble devait être assez proche de la représentation du plan cadastral de 1826. La présence de baies à linteau délardé en arc segmentaire permettrait de dater ce remaniement de l'époque Louis XV. En 1827, le propriétaire est Claude-François Girardot, notaire et maire de Purgerot (1819-1828). En 1868, la demeure est acquise par un juge de paix, Augustin Chiffert, qui sera également maire de la commune entre 1835 et 1843. Hubert Duvernoy, gendre du juge Chiffert, fit agrandir la maison côté jardin vers la fin du 19<sup>e</sup> siècle afin d'installer son étude de notaire au rez-de-chaussée ; il l'avait acquise auprès d'Armand Thévenot qui habitait rue du Vaux, dans l'ancienne cure. A la fin du 19<sup>e</sup> siècle, comme l'indique la date portée sur la clé voûte de la porte cochère (1882), le mur pignon oriental est remanié ainsi que la grange et son accès .

La demeure a des murs en moellons calcaires enduits. Le toit, à longs pans, a une couverture de tuiles mécaniques. Le bâtiment comporte un sous-sol, un rez-de-chaussée, deux étages carrés et un étage de comble, desservis par un escalier dans œuvre et un second à vis en demi-hors-d'œuvre. La façade antérieure a des fenêtres à linteau droit sur sa partie occidentale et à linteau délardé à arc segmentaire sur sa partie orientale (y compris sur le mur pignon, rue du Vaux). La grange a une porte à arc en anse de panier avec une clé de voute.

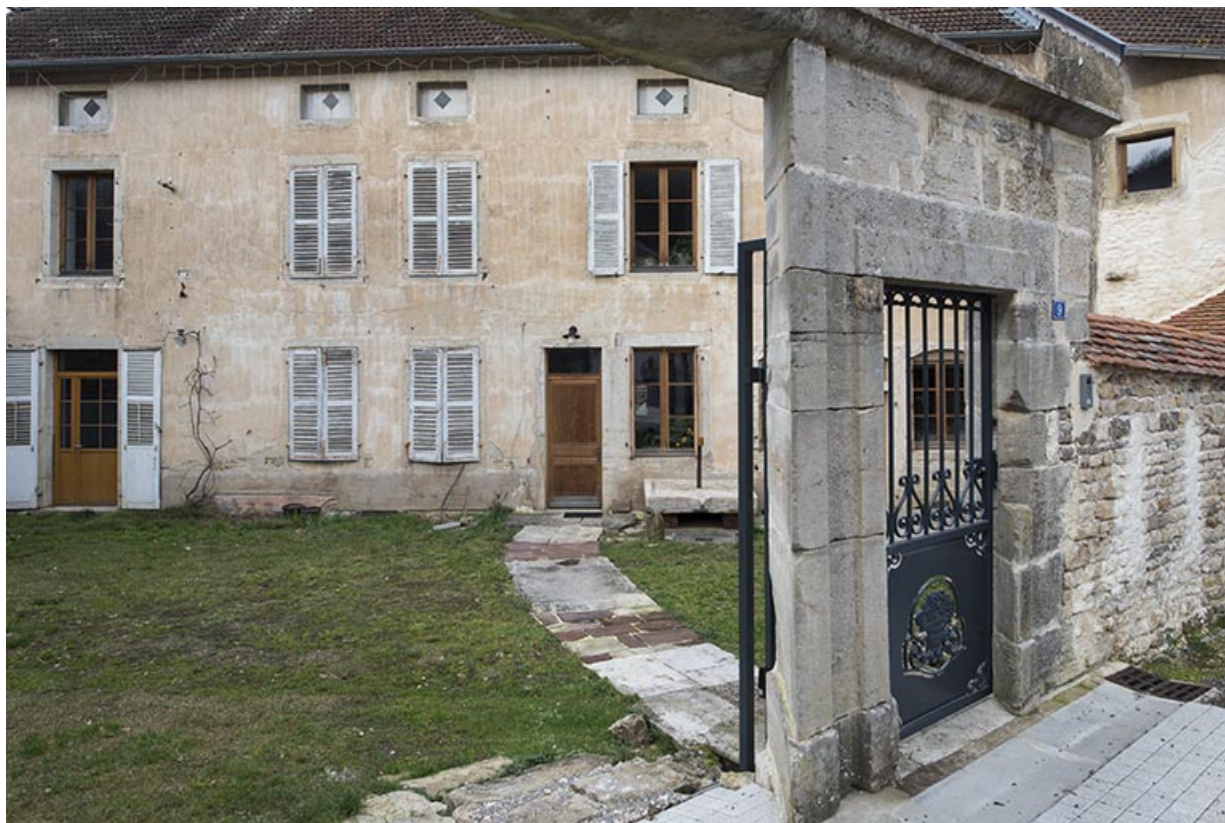
N° de l'illustration : 20187000044NUC4A

**La façade antérieure et une partie du portail.**

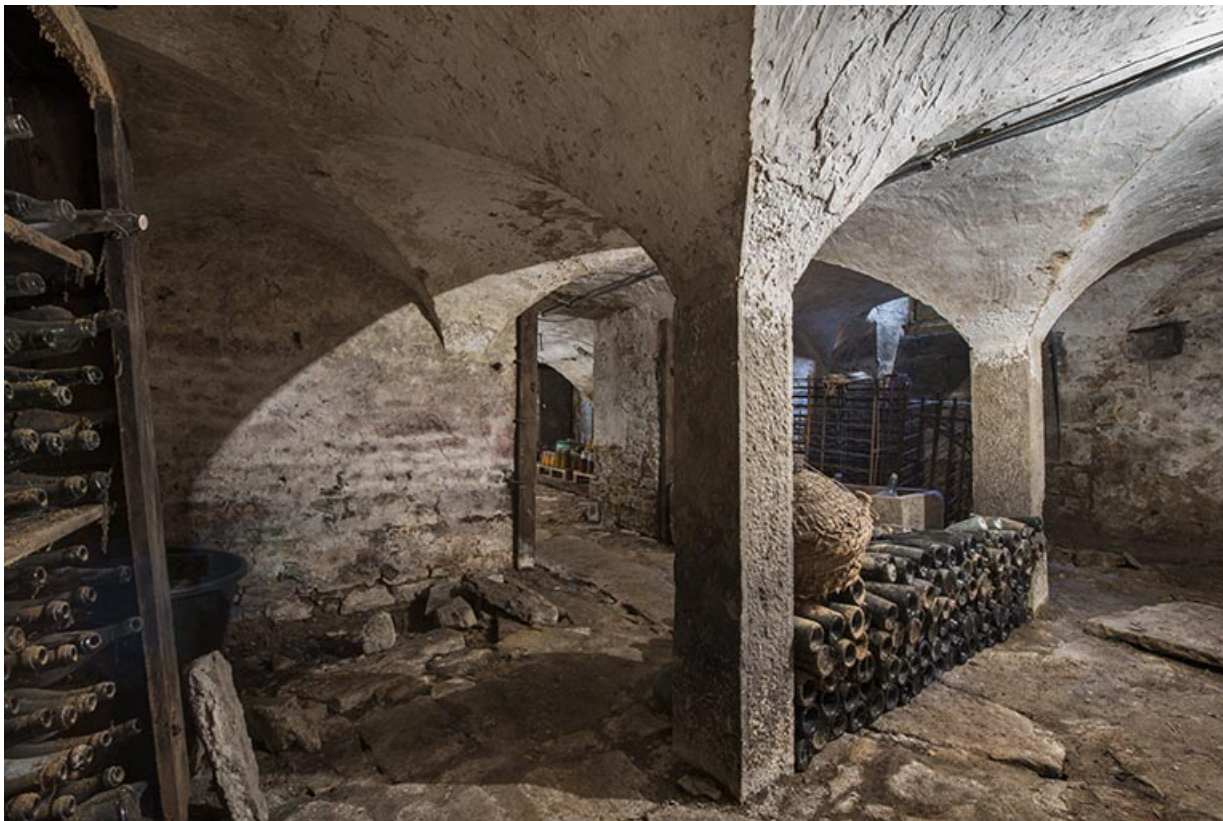
N° de l'illustration : 20187000052NUC4A

**La cave, partie voûtée sur colonnes.**  
70, Purgerot rue de la Fontaine carrée

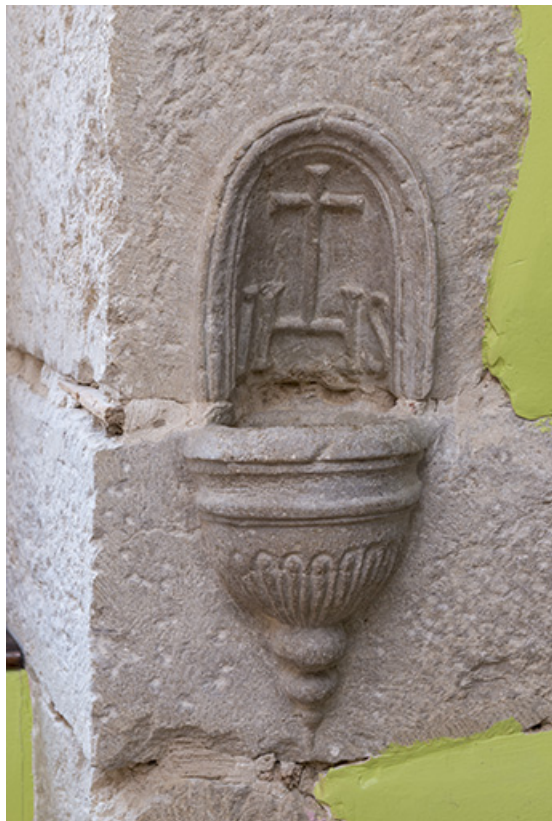
N° de l'illustration : 20187000057NUC4A

**Bénitier taillé dans le calcaire de l'encadrement d'une fenêtre, premier étage (dans une autre chambre).**  
70, Purgerot rue de la Fontaine carrée
