## MAISON 1 CHEMIN DES VIGNES, PUIS MUSÉE DU COSTUME

Bourgogne-Franche-Comté, Haute-Saône  
Scey-sur-Saône-et-Saint-Albin  
1 chemin des Vignes

Dossier IA70001049 réalisé en 2018

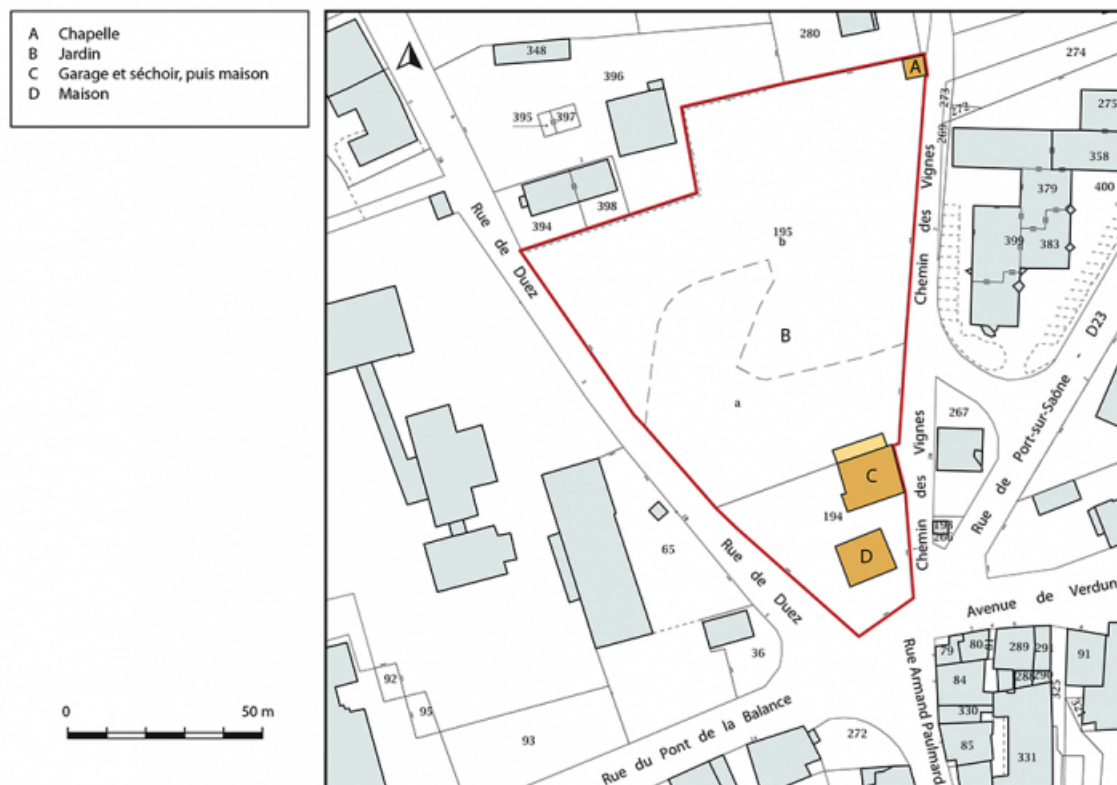
N° de l'illustration : 20197000219NUDA

**Plan-masse et de situation. Extrait du plan cadastral, 2019.**

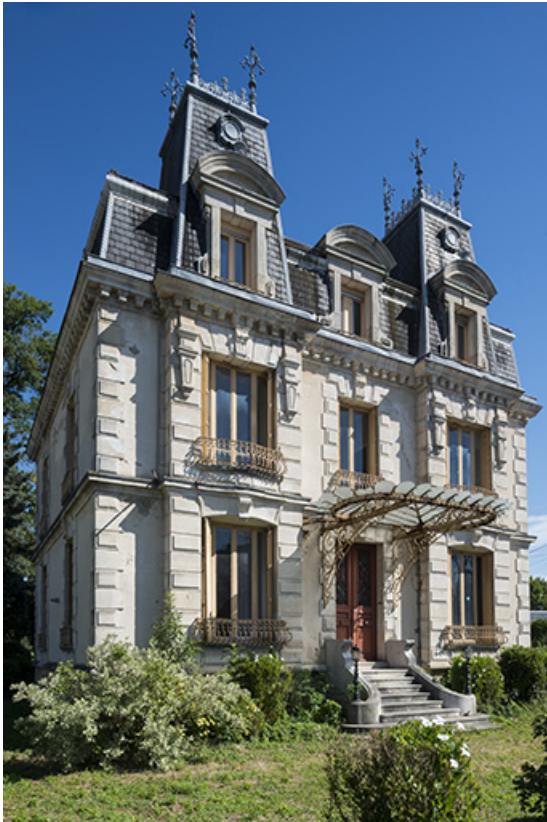
N° de l'illustration : 20187000475NUC4A

**Façade antérieure.**

La maison est construite en moellon calcaire recouvert d'enduit, avec encadrements des baies et autres éléments décoratifs en pierre de taille. L'édifice, de plan rectangulaire, s'élève sur trois niveaux (rez-de-chaussée surélevé, étage carré, étage de comble). Il dispose d'une cave, à laquelle on accède par une porte sous l'escalier intérieur et par l'entrée de cave située au pied de la façade est. La façade antérieure est marquée par deux avant-corps (travées latérales) encadrant la travée centrale où se situe l'entrée principale précédée d'un perron et surmontée d'une marquise. La façade postérieure est dotée d'un second perron également couvert d'une marquise. L'édifice est couvert d'un toit à plusieurs pans brisés, avec deux toits brisés en pavillon surmontés de crêtes et d'épis de faîtage en métal au-dessus des avant-corps de la façade antérieure. L'étage de comble est principalement éclairé par six lucarnes en pierre à fronton cintré. Les principales baies du rez-de-chaussée et de l'étage sont percées dans la façade antérieure et les façades latérales. On ne trouve ainsi, au premier étage de la façade postérieure, qu'une fausse-fenêtre (sans doute obstruée tardivement, et éclairant à l'origine l'escalier) et deux petites fenêtres correspondant à des sanitaires et à une garde-robe ou buanderie. Toutes les baies sont rectangulaires. Les élévations sont animées par des lignes horizontales (moultures, corniches à grosses denticules) qui soulignent les niveaux, et surtout par le jeu des chaînes d'angles et des encadrements de baies à bossage en table harpé. Les descentes d'eau ont été traitées avec un soin particulier (conduites en hélice, cuvettes godronnées).

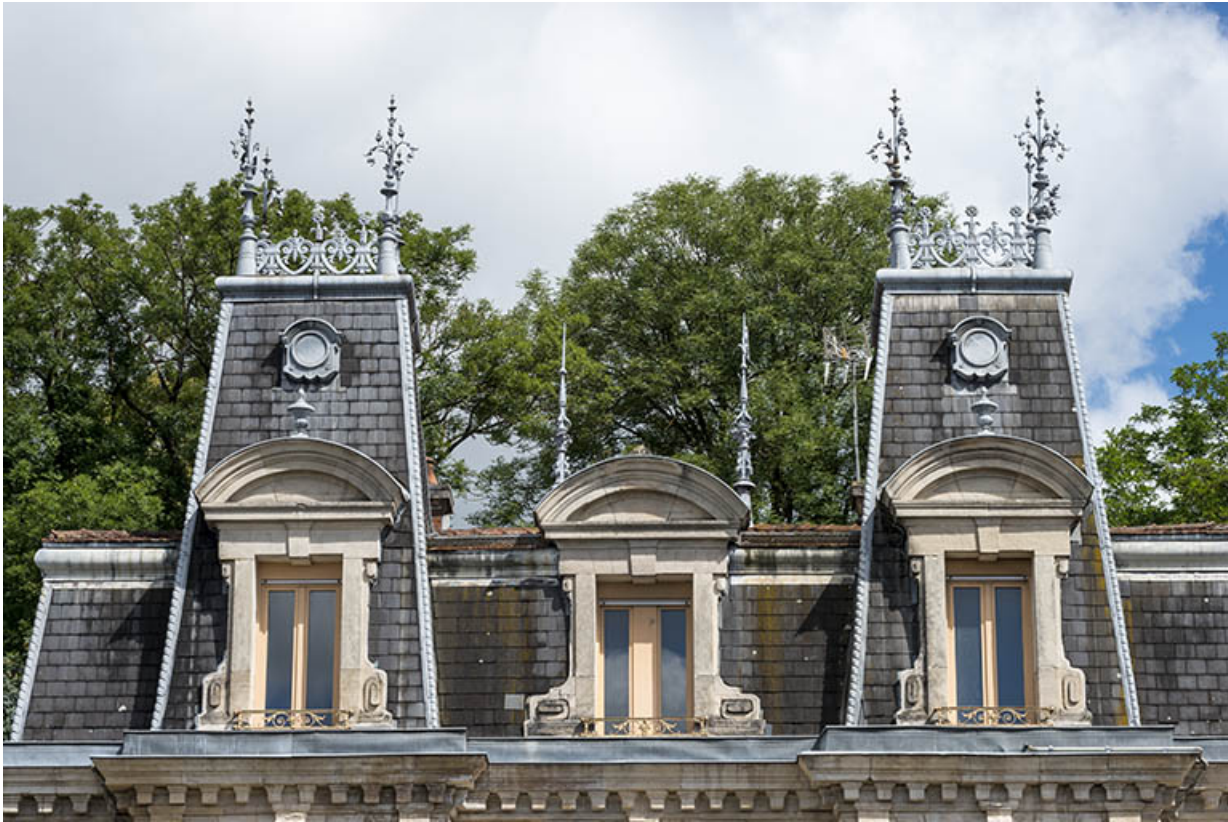
N° de l'illustration : 20187000467NUC4A

**Toiture, côté sud.**

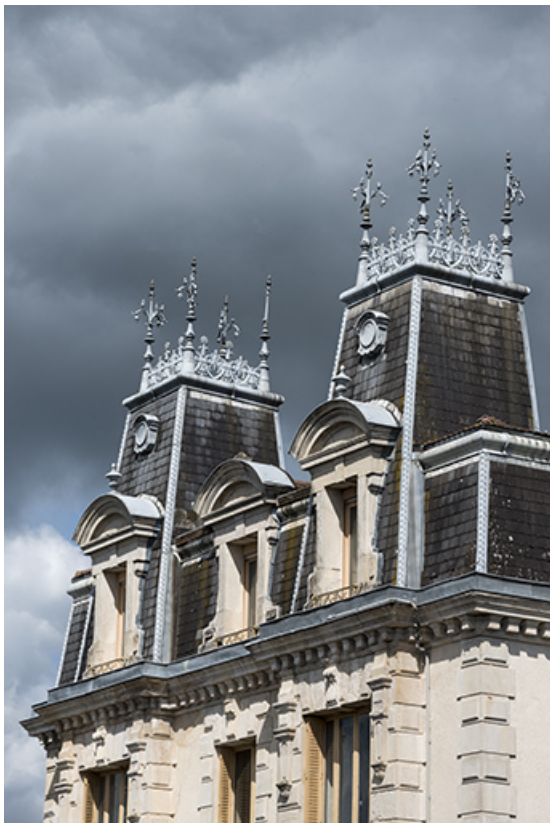
N° de l'illustration : 20187000466NUC4A

**Toiture, côté sud.**

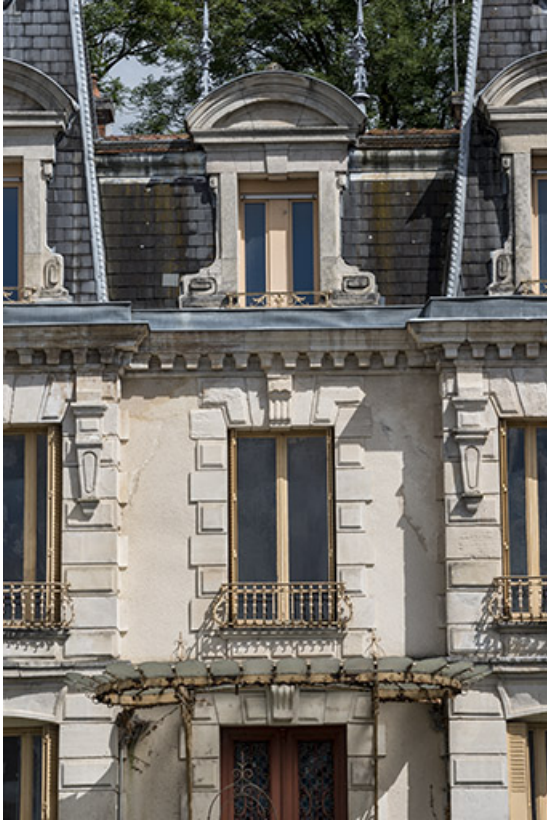
N° de l'illustration : 20187000468NUC4A

**Détail de la travée centrale de la façade sud.**

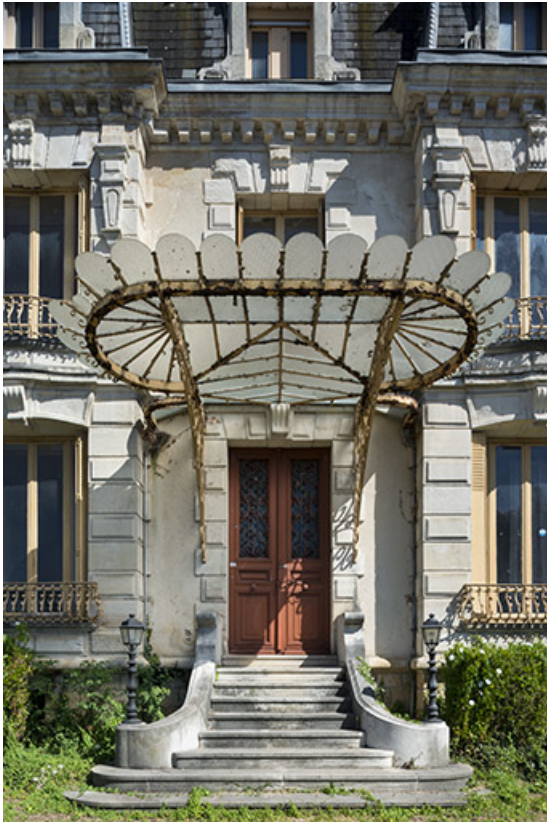
N° de l'illustration : 20187000477NUC4A

**Porte d'entrée principale surmontée d'une marquise, vue de face.**

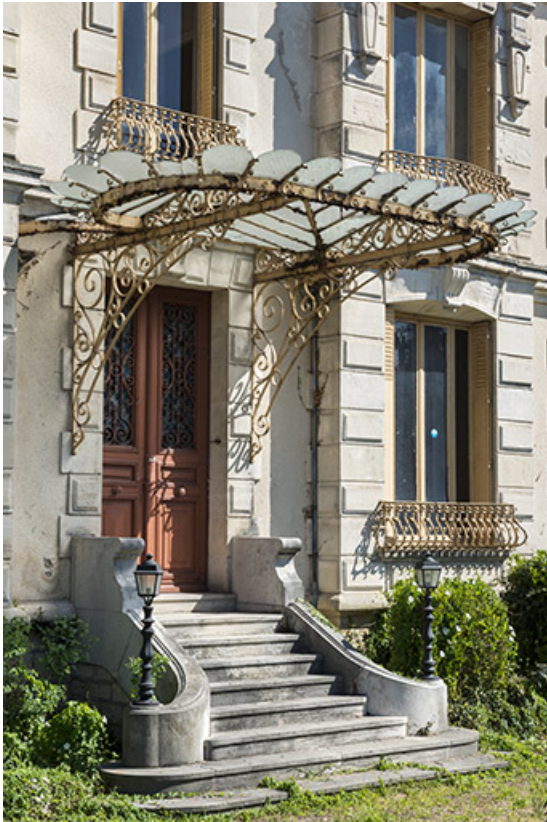
N° de l'illustration : 20187000476NUC4A

**Porte d'entrée principale surmontée d'une marquise, vue de trois-quarts.**

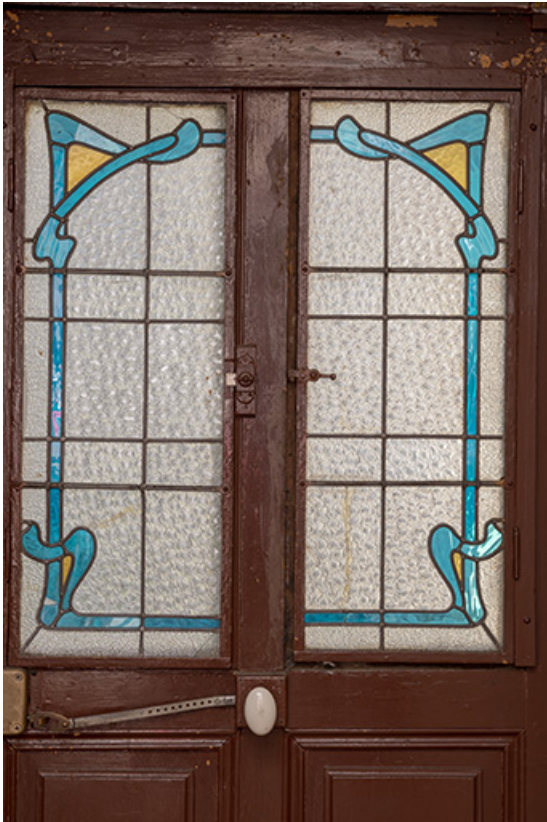
N° de l'illustration : 20187000622NUC4A

**Porte de la cage d'escalier donnant sur le jardin, vitrail de style Art Nouveau.**

L'intérieur conserve une partie du décor ancien. Les vitraux d'inspiration Art Nouveau de la grande porte du vestibule donnant sur la cage d'escalier et de la porte de la cage d'escalier donnant sur le jardin sont encore en place. Les vitraux de la porte d'entrée principale et de la porte de la cuisine sont plus simples. Toutes les cheminées de marbre ont été conservées. Des décors de boiserie et de plâtre de style Louis XV subsistent dans les pièces du rez-de-chaussée et les chambres à coucher du premier étage. Les dessus-de-portes du vestibule et du grand salon sont ornés de reliefs représentant des trophées de chasse et de pêche. Sur les trumeaux de l'une des pièces du rez-de-chaussée, des toiles peintes imitant des tapisseries représentent des scènes champêtres d'après des compositions de maîtres du 18<sup>e</sup> siècle : *Le Berger récompensé* de François Boucher, *Le Couple avant l'embarquement à Cythère* de Jean-Baptiste Le Prince ou encore *Le Colin-Maillard* de Jean-Honoré Fragonard. Le plafond de cette même pièce est décoré de caissons polygonaux. Le sol du vestibule et de la cage d'escalier conserve ses carreaux céramiques à motifs floraux.

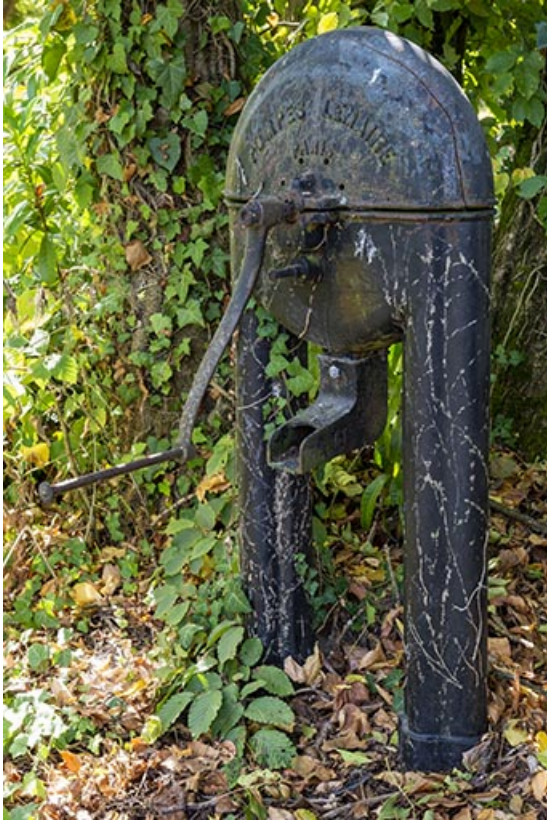
N° de l'illustration : 20187000643NUC4A

**Pompe à godets (modèle Lemaire) dans le jardin.**

Dans le jardin subsiste une pompe à godets (modèle Lemaire).
